## 改善箇所説明図

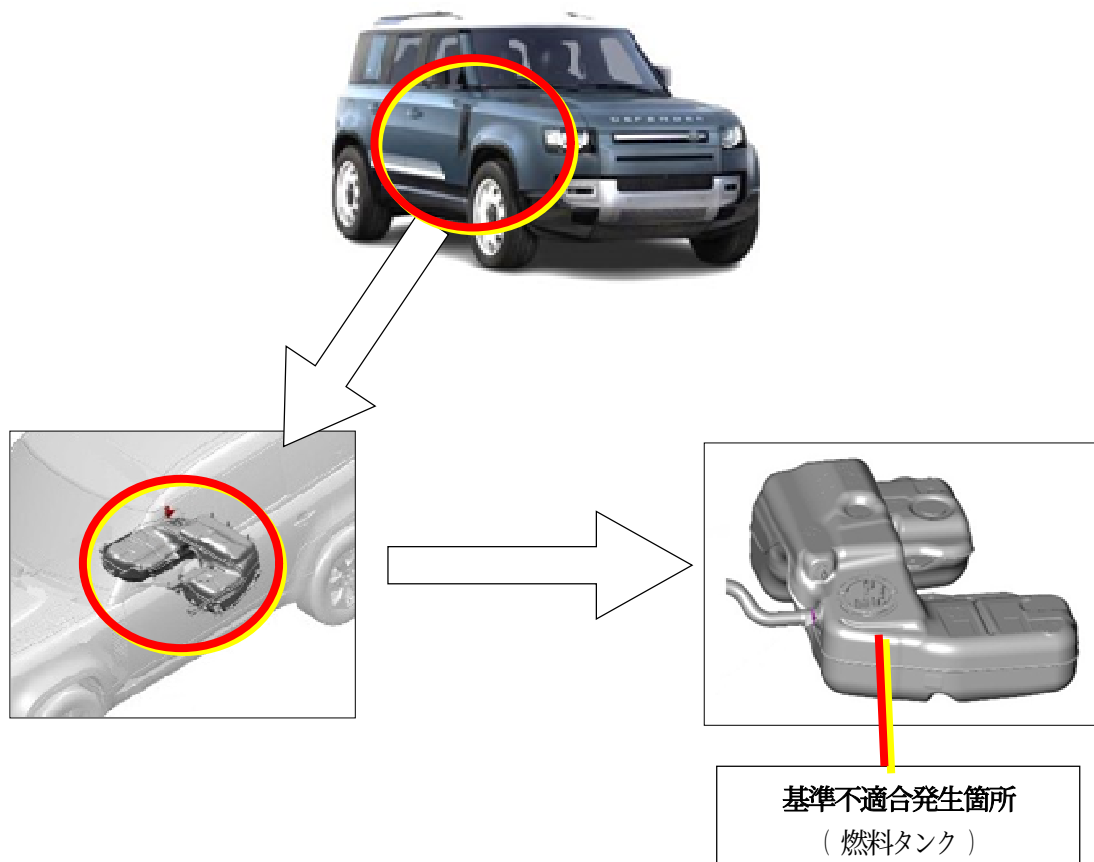
注：  は、交換部品を示す。

樹脂製燃料タンクにおいて、製造工程が不適切なため、部分的に厚みが設計基準値に達していないものがある。そのため、衝撃等で燃料タンクが損傷し、最悪の場合、燃料が漏れるおそれがある。

全車両、燃料タンクを良品に交換する。

識別：左側タンク下部中心部に黄色ペイントを塗布する。
