## 改善箇所説明図

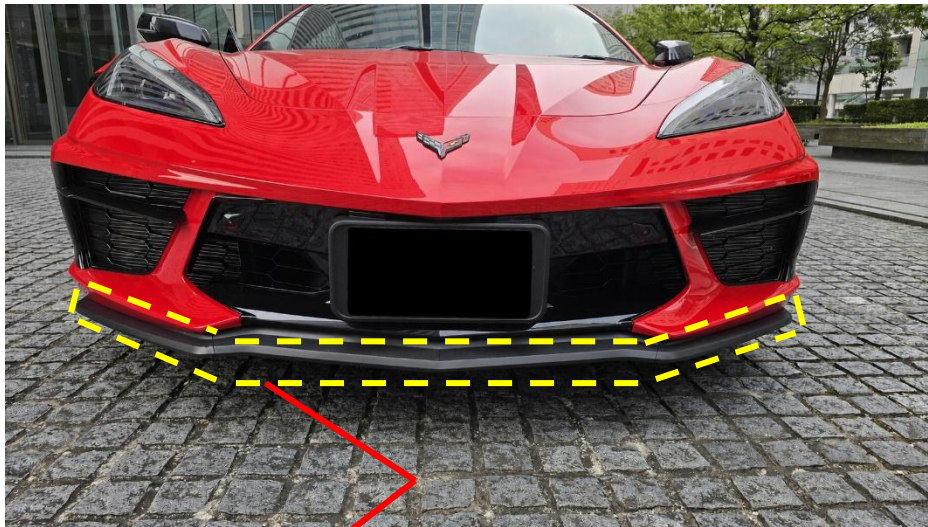
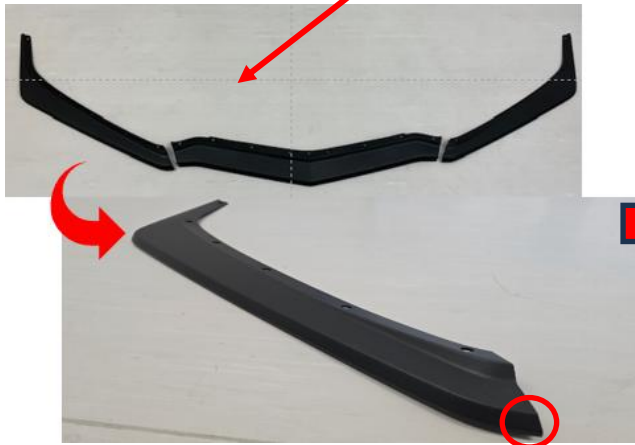
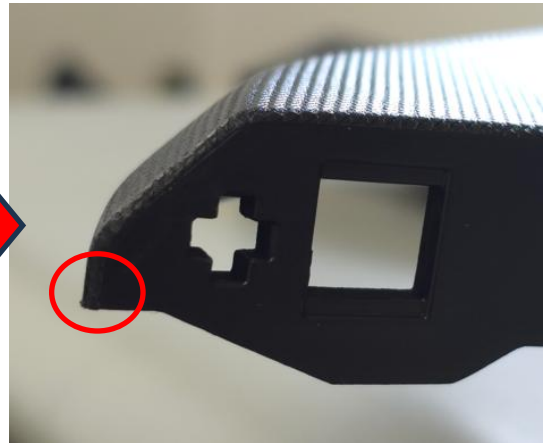
○ は、不具合箇所を示す

フロントエンドスポイラーにおいて設計検討が不適切なため、端部の切削加工が不十分なため、保安基準に適合しない。

全車両、フロントエンドスポイラーを保安基準に適合するよう切削する。
