# 改善箇所説明図

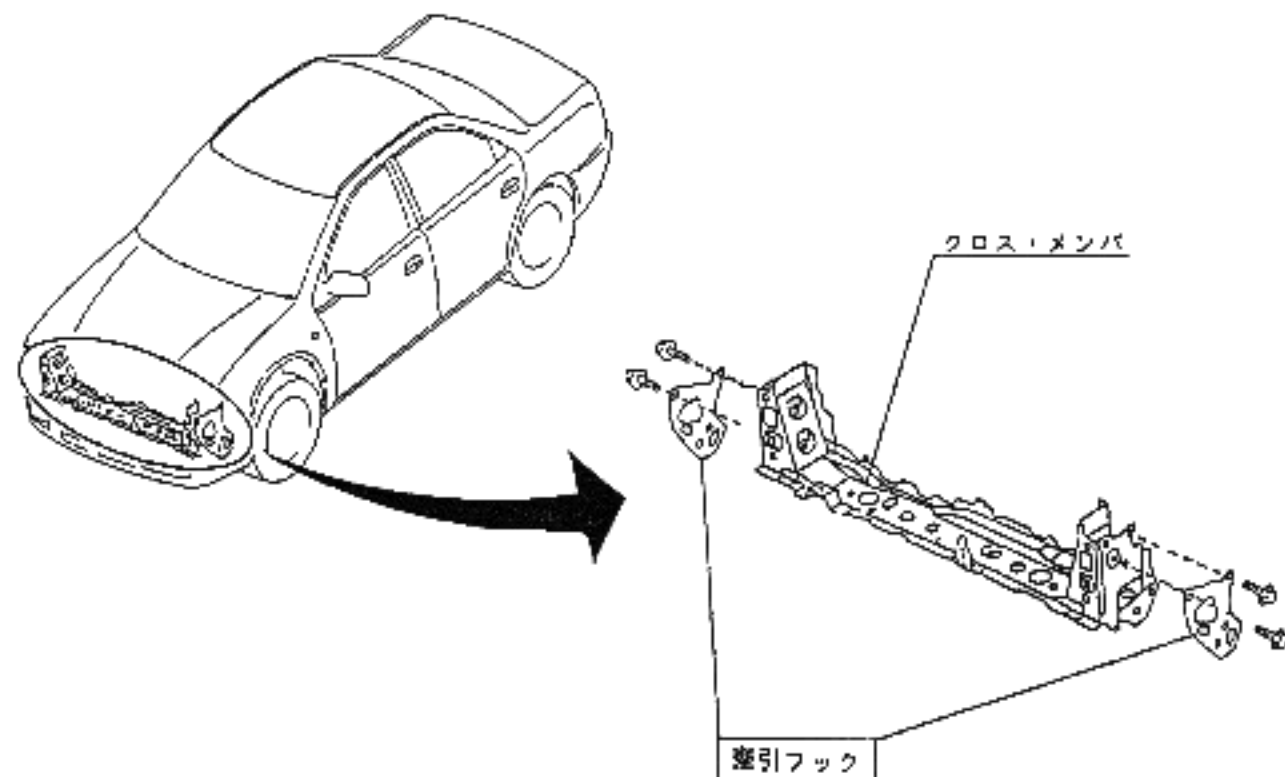
## 不具合発生箇所

牽引フックの形状が不適切なため、路面干渉時、エアバッグが作動するおそれがある。

全車両、牽引フックを対置品と交換する。

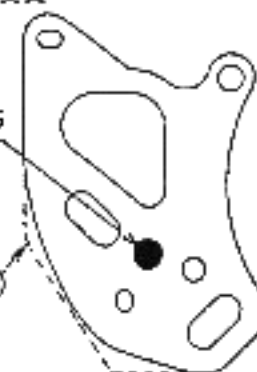
### 改善後

牽引フックの形状を変更

塗別：黄ペイント塗布  
(車両中心側)
