# 改善箇所説明図

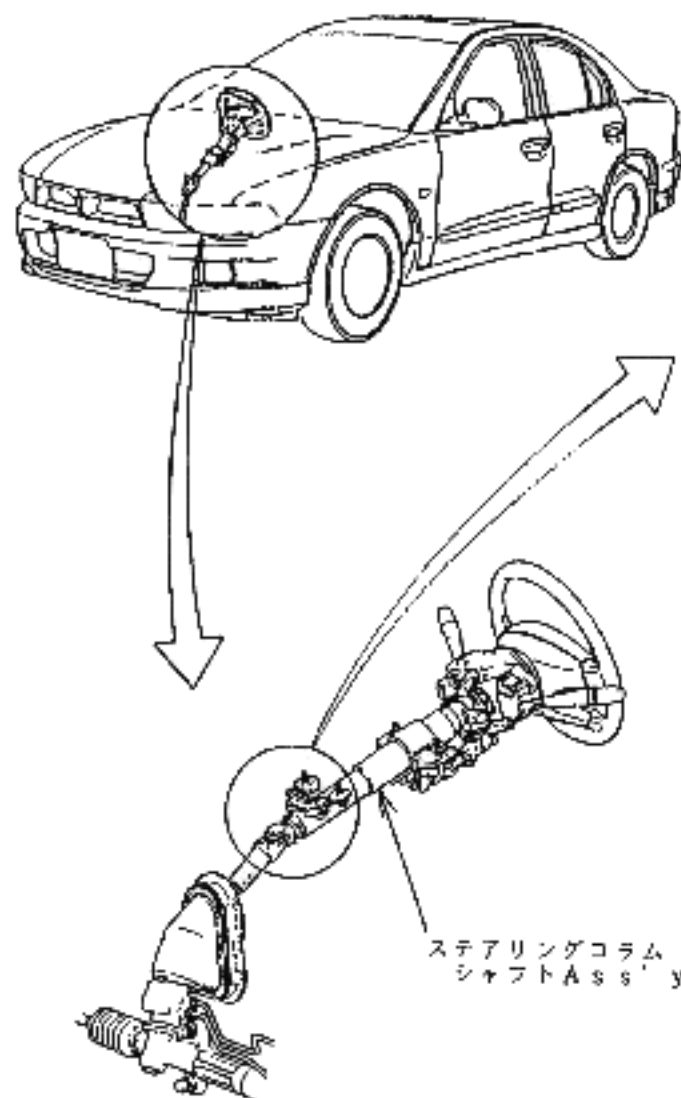
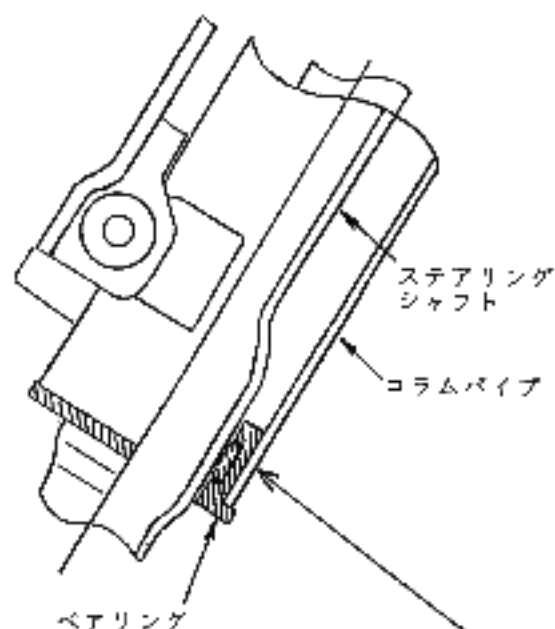
## 不具合発生箇所

かじ取り装置のステアリングコラムに  
下部ベアリングの支持パイプ部に  
工不良のものがあ、このままの  
状態で高温下で使用を続けると、  
ベアリングとコラムパイプ間の接  
力が低下し、最悪の場合、当該  
ベアリングが抜け出し、ハンドル  
にガタつき及び干渉音が発生する。

全車両、当該ベアリングを固定す  
るクランプを追加装着する。当該ベ  
アリングが抜け出ているものは、修  
復し、クランプを追加装着する。

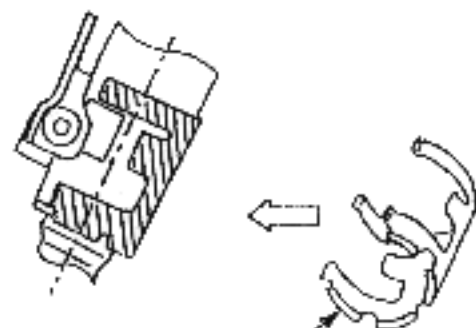
## 改善後

内は追加部品を示す。
