# 改善箇所説明図

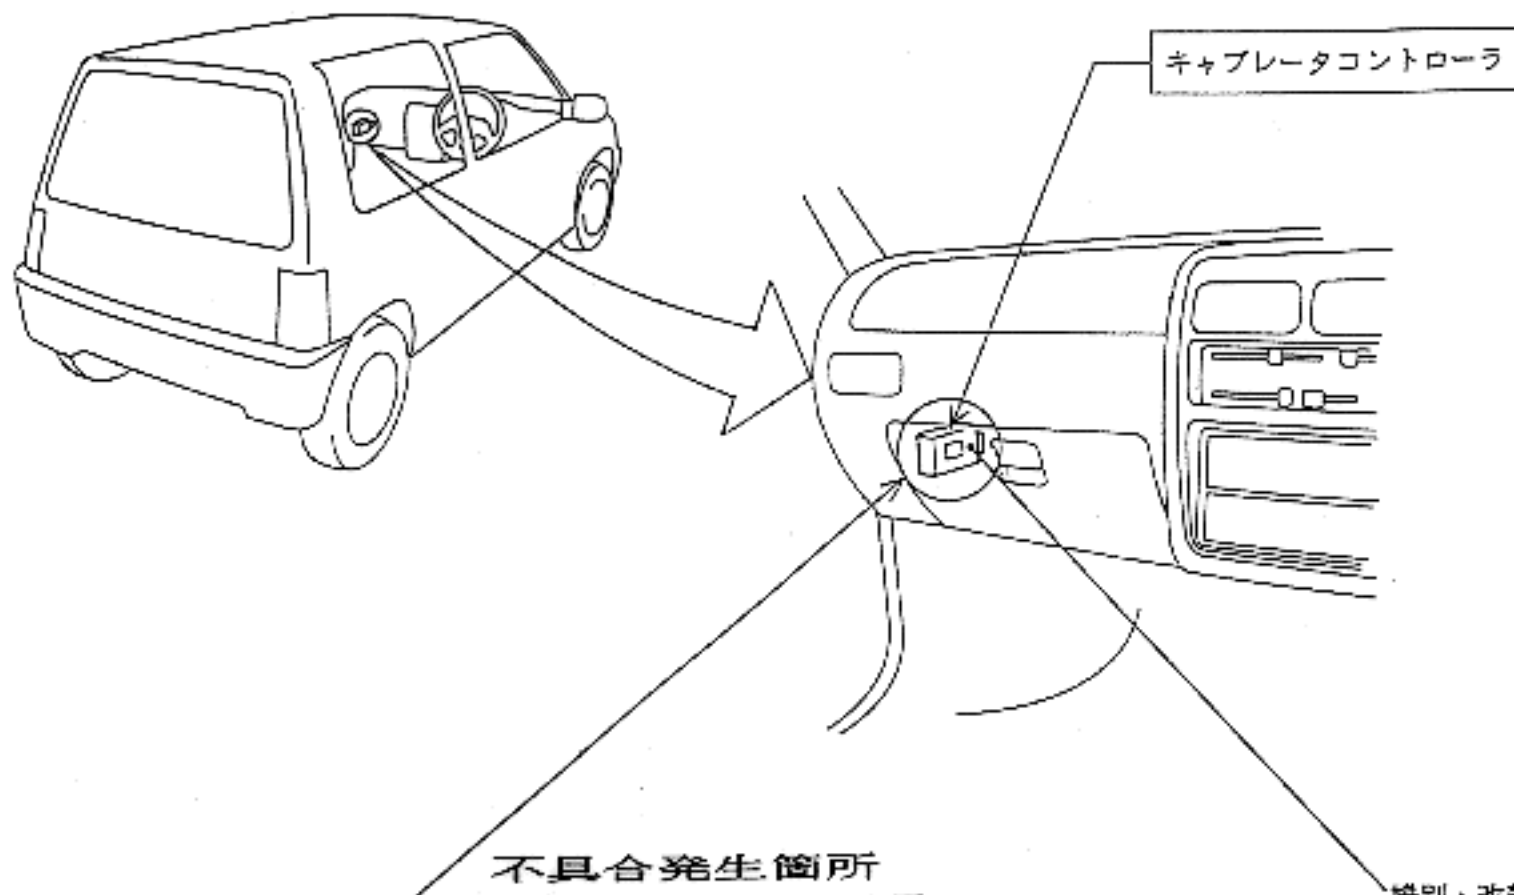
## 不具合発生箇所

原動機のキャブレタコントローラ内のフューエルポンプリレー端子の半田量に不適切なものがあり、そのままの状態で使用を続けると、当該半田部にクラックが発生するものがあり、導通不良となって、アイドル不調もしくは再始動に時間を要する場合がある。

全車両、当該キャブレタコントローラを対策品と交換する。

識別：改善済の車両にはキャブレタコントローラに黄色のシールを貼付する
