# 改善箇所説明図

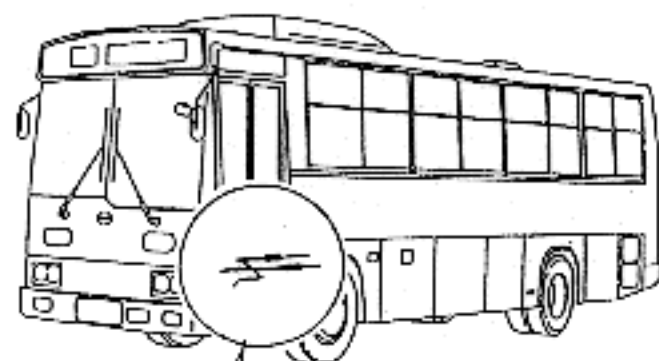
リヤブレーキ配管

不具合発生箇所

制動装置の制動力制御装置（ABS）付車において、リヤブレーキ配管が左右逆に接続されているため、ABS作動時、最悪の場合、ブレーキの効が悪くなるおそれがある。

全車両、当該リヤブレーキの配管を対策品と交換する。

識別：黄色のペンキをモデルナンバープレート横に塗布する。
