# 改善箇所説明図

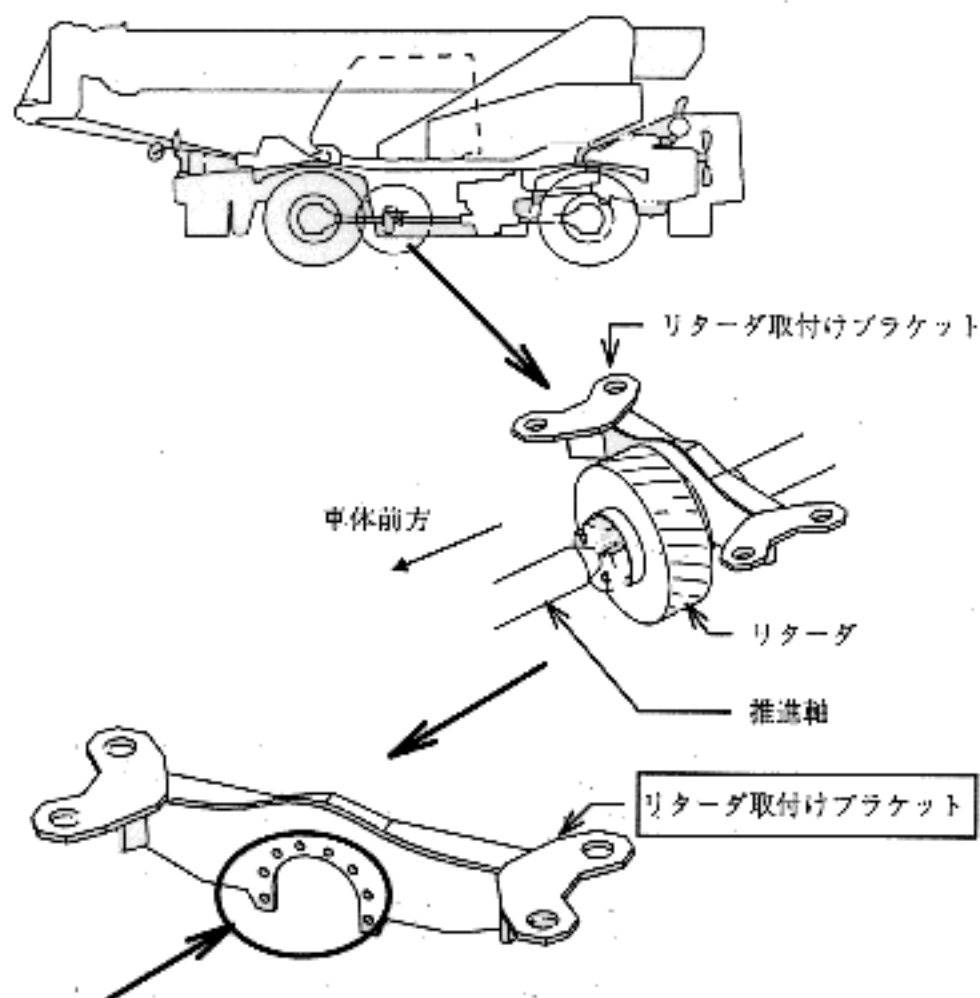
## 不具合発生箇所

補助制動装置であるリターダ取付車において、降坂時、原動機の過回転を防止するオーバラン警報を無視した速度での走行を繰返すと、推進軸の振動とリターダ取付ブラケットが共振することにより、最悪の場合、当該ブラケットに亀裂が発生して、リターダが脱落するおそれがある。

- ・リターダ取り付けの全車両、当該リターダブラケットを改善品と交換する。  
(改善品は、板厚を増し、下図のように、下部の左右を繋いだ形状である。)
