## 改善箇所説明図

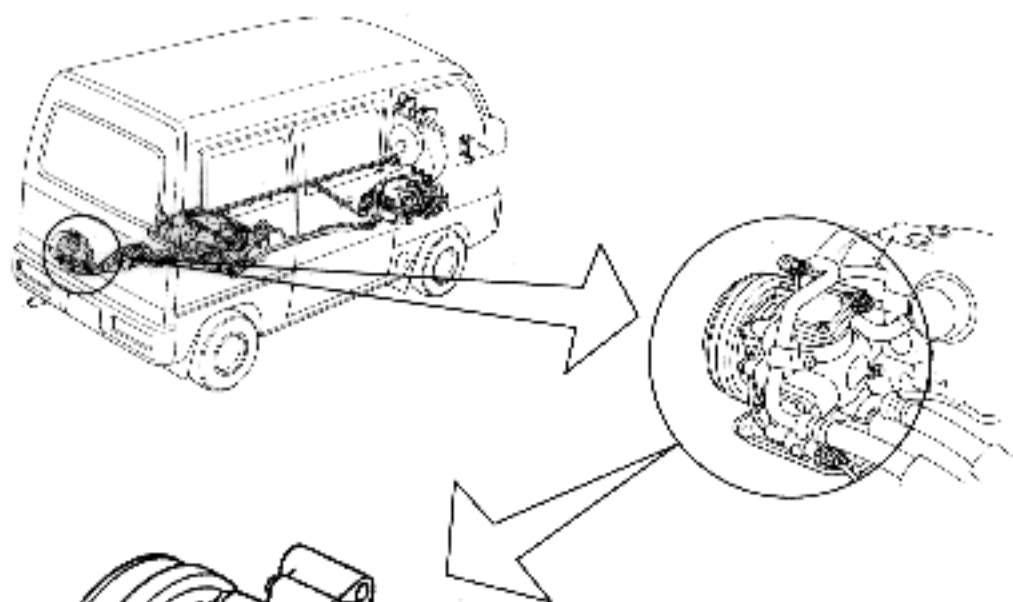
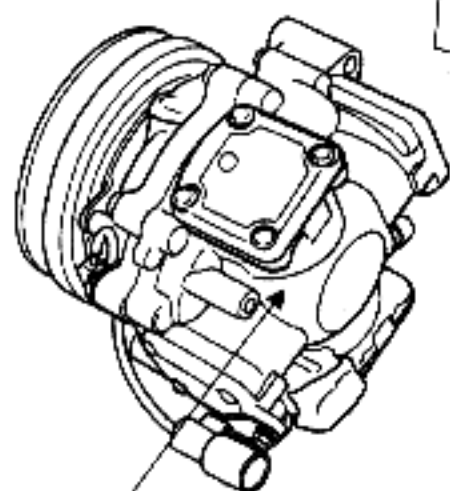
### 不具合発生箇所

エアコン装着車において、冷媒液不足の状態を高回転運転を行った場合、当該エアコンの圧縮機が焼き付き、最悪の場合、発火に至るおそれがある。

エアコン装着車について、冷媒液残量や圧縮機の洩れ等を点検し、

- ・冷媒液量が規定（50％）以下、もしくは洩れ等があるものは、圧縮機を良品と交換する。
- ・冷媒液残量が規定内のものは、冷媒液を充填する。

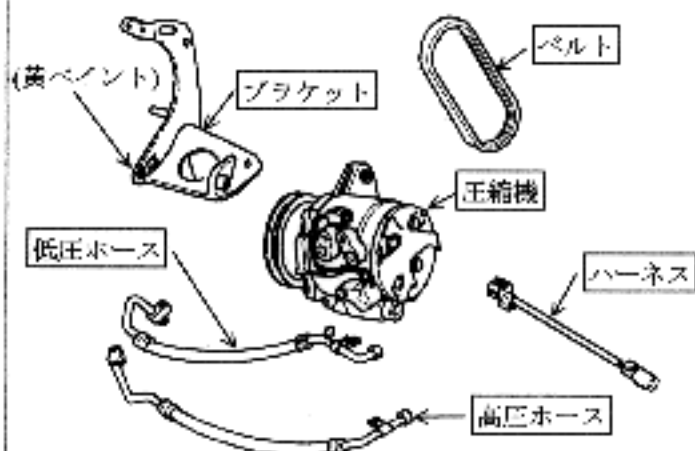
圧縮機の取付け形状が異なるため、ホース、ブラケット類も交換する。

識別：ブラケット部に識別黄色ペイントを塗布する。
