# 改善箇所説明図

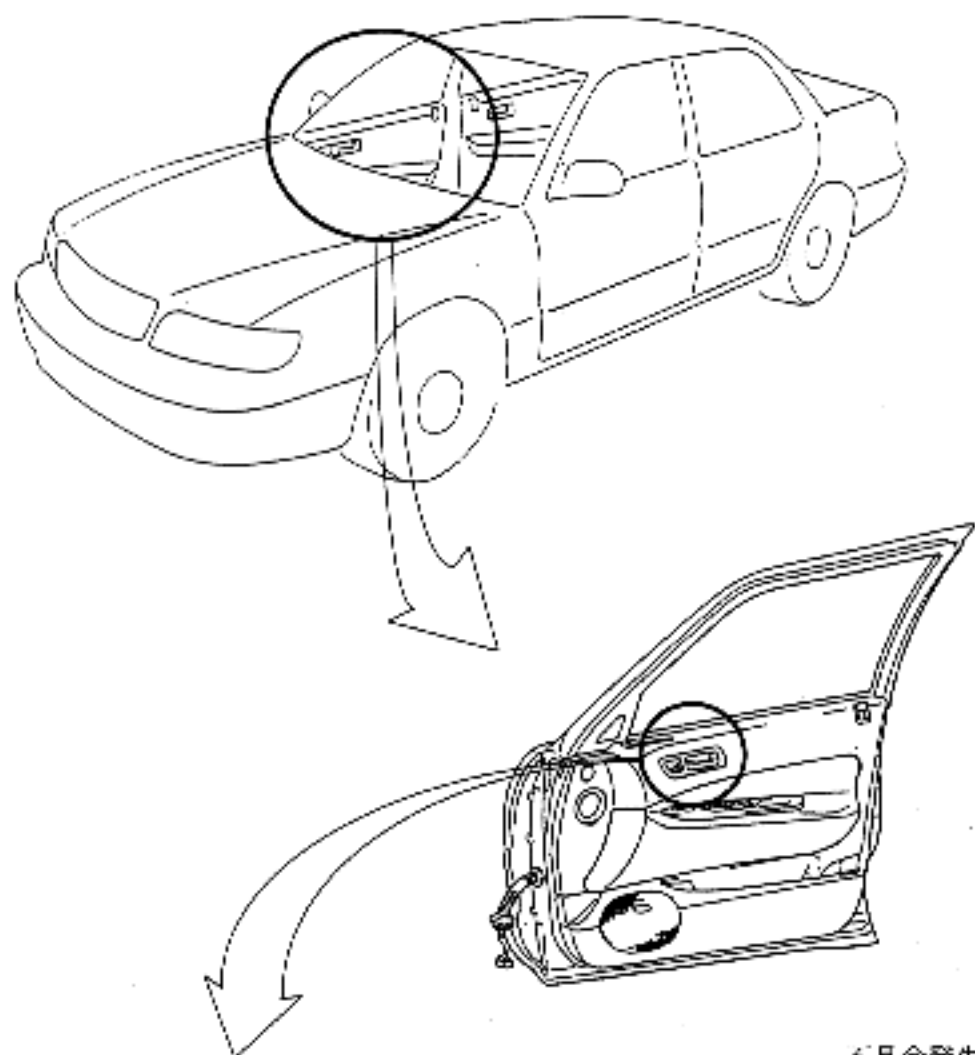
不具合発生箇所

車室内ドアハンドル

車室内ドアハンドルのメッキ前処理作業が不適切な部品が一部あり、そのままの状態で使用を続けると、当該車室内ドアハンドルのメッキが剥がれ、最悪の場合、ドアハンドル操作で、指を負傷するおそれがある。

全車両、車室内ドアハンドル全数(4個)を良品に交換する。

は交換部品を示す。

識別：運転席ドアパネルのドアテックカー取付部下側に黄色ペイント(φ5)塗布する。
