# 改善箇所説明図

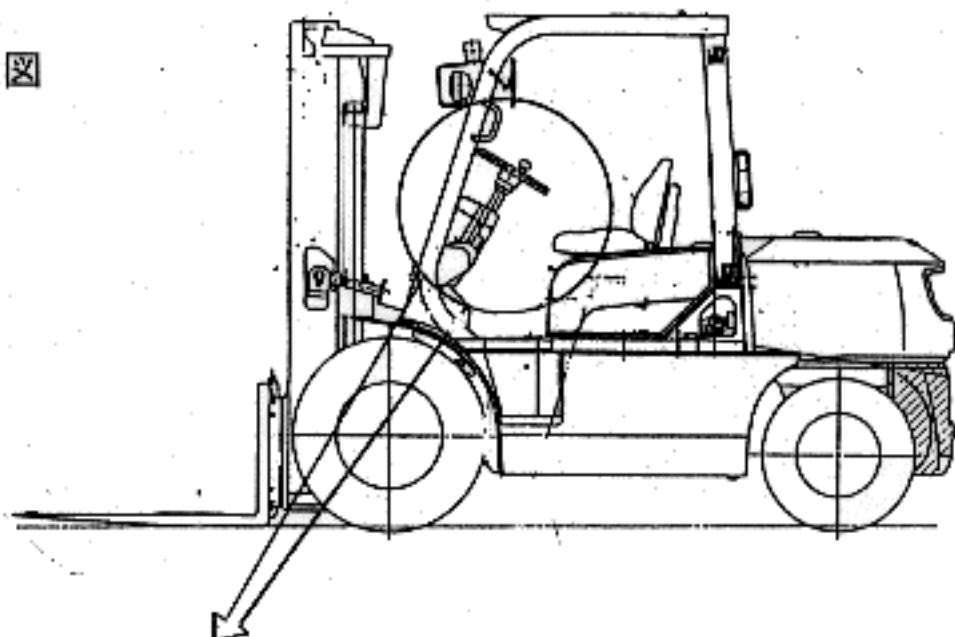
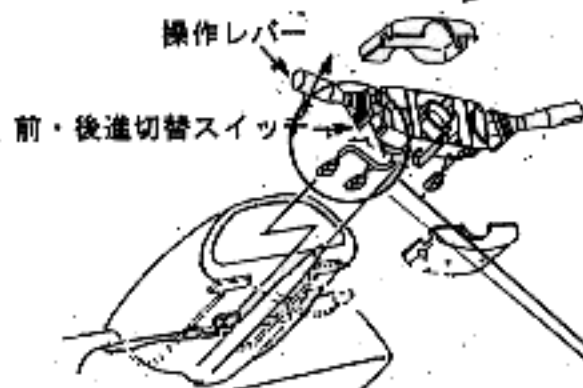
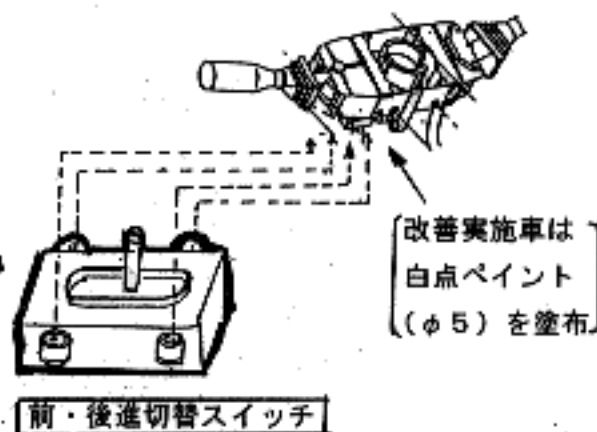
## 不具合発生箇所

動力伝達装置の前・後進切替レバーにおいて、当該レバー内部の前・後進切替スイッチに製造不良のものがあり、そのままの状態で使用を続けると、当該レバーが中立の位置にもかかわらず、後進側の電気回路が通電可能な状態になり、後進警告音を無視して原動機を始動すると、最悪の場合、車両が後進する恐れがある。

全車両 当該前・後進切替スイッチを良品に交換する。

は、交換部品を示す。

識別：前・後進切替スイッチの下部に白色ペイント（φ5）を塗布する。
