# 改善箇所説明図

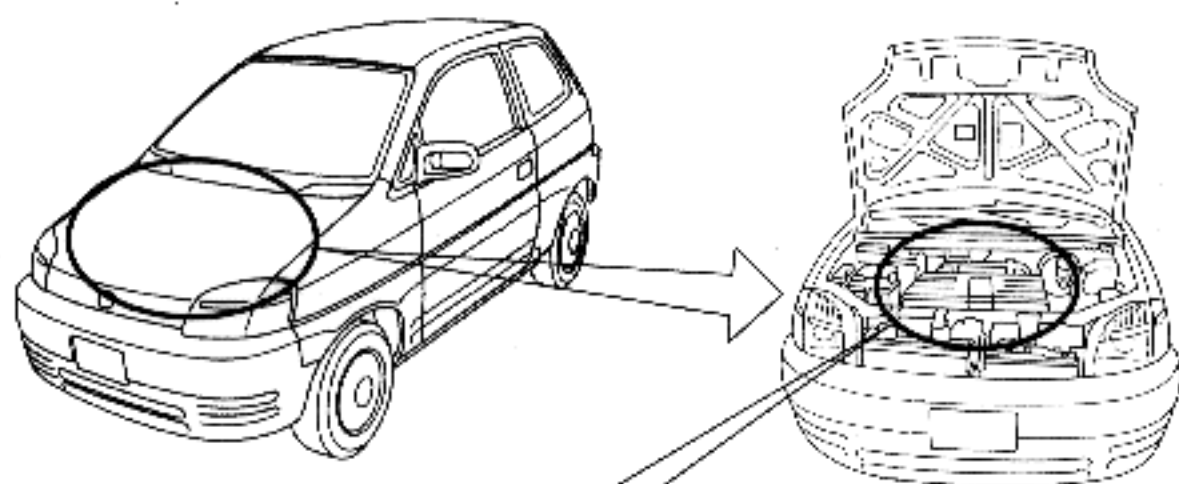
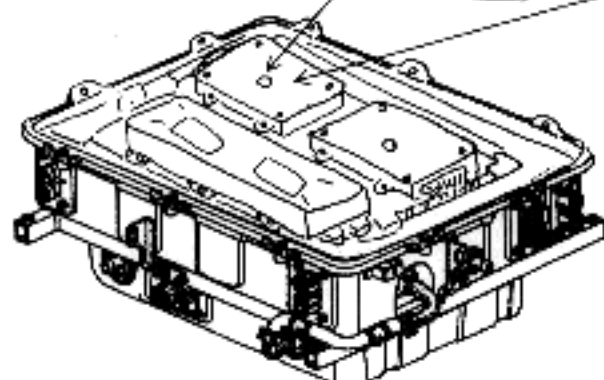
不具合発生箇所

原動機（モータ）を制御するコンピュータのプログラムが不適切なため、バッテリー電圧が低い状態において、中高速領域（時速80km/h以上）で走行中に頻かにアクセルペダルを戻した場合、モータ制御システム警告灯が点灯して、予期せぬ減速に至るおそれがある。

全車両、当該コンピュータを対策品と交換する。

不具合品：1KX30 PBX 006

対策品：1K000 PBX 013

識別：コンピュータ上面に黄色ペイントを塗布する。
