# 改善箇所説明図

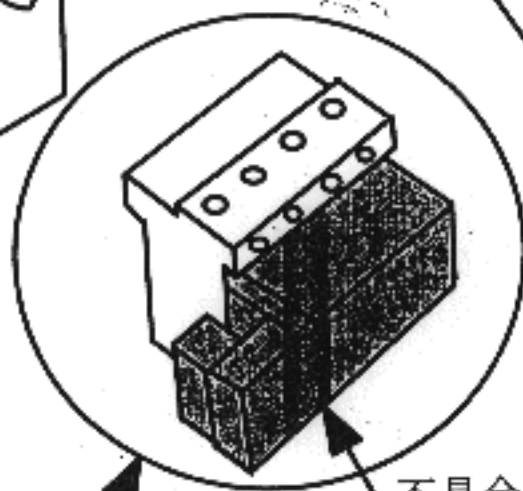
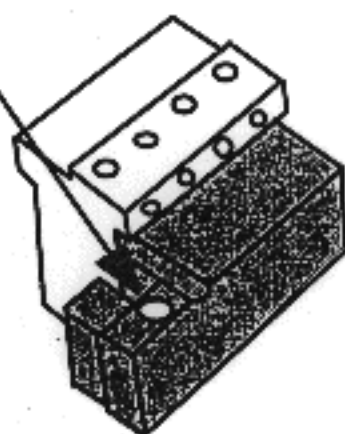
ABS-ECU

不具合発生箇所

制動力制御装置(アンチロックブレーキシステム:ABS)付き制動装置において、作動ポイントを制御するプログラムの中に不適切な箇所があったため、低速走行を行っている時に軽くブレーキペダルを踏んだ状態で段差を乗り越えた際、ABSが作動することがあり、運転者の予測より制動距離が延びることがある。

識別: ECUカバー上部に黄色ペイントを塗布する

全車両、車台番号を確認し、当該ECUを対策品に交換する。
