# 改善箇所説明図

## 不具合発生箇所

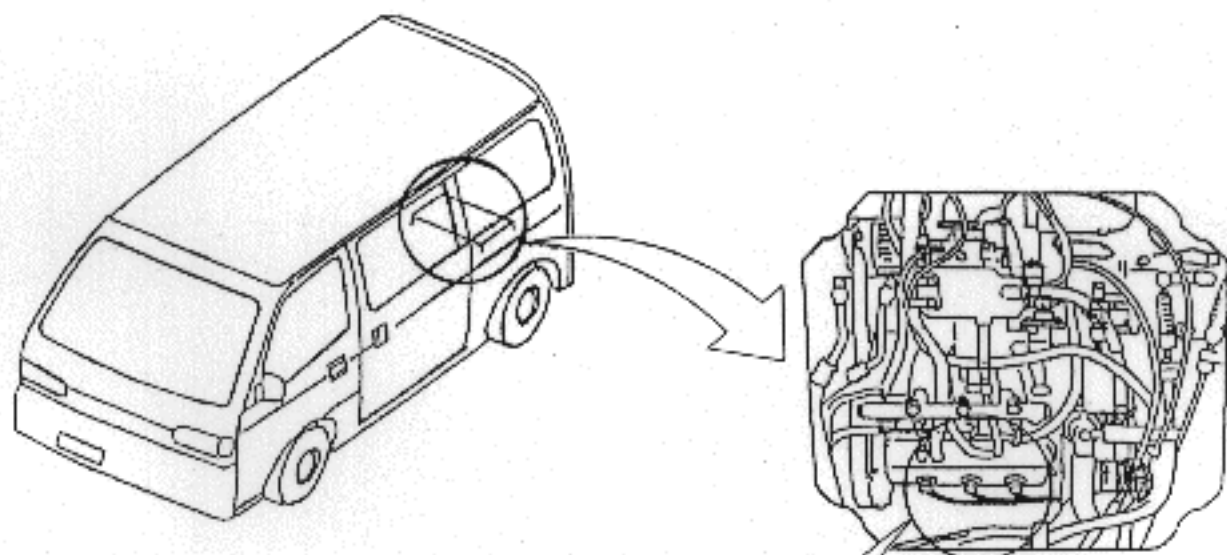
車両前方

原動機の点火装置に使用している高圧電線（ハイテンションコード）のプラグキャップ部の材質が不適切なため、高温多湿の状態での運転を長期間繰り返すと、絶縁劣化するものがあり、原動機が不調となる場合がある。

全車両、当該ハイテンションコードを対策品と交換する。
