# 改 善 箇 所 説 明 図

## 不具合発生箇所

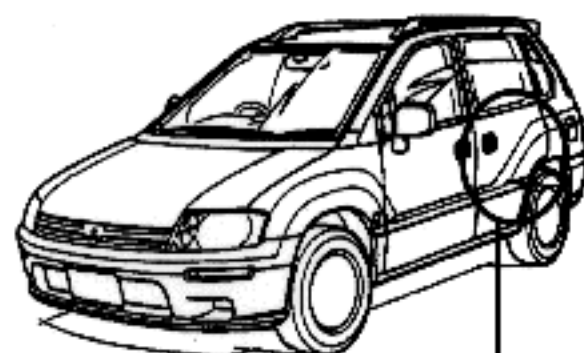
乗降口において、後部扉の取付・調整、外側ハンドル及び開扉用ロッドの形状が不適切なため、開扉操作が重い車両があり、そのままの状態で使用を続けると、当該後部扉の外側ハンドルに過大な力がかかることにより、当該ハンドルが破損し、最悪の場合、扉の開閉ができなくなるおそれがある。

開扉用（インサイド側）ロッド

開扉用（アウト側）ロッド

A 視

外側ハンドル

（後部扉内部ハンドル～開扉用ロッド 機構）

全車両、当該後部扉の外側ハンドル及び開扉用ロッドを対策品と交換する。

識別：改善済車両にはクォーターパネルの後部扉ストライカー取付ボルトに黄色ペイントを塗布する。
