# 改善箇所説明図

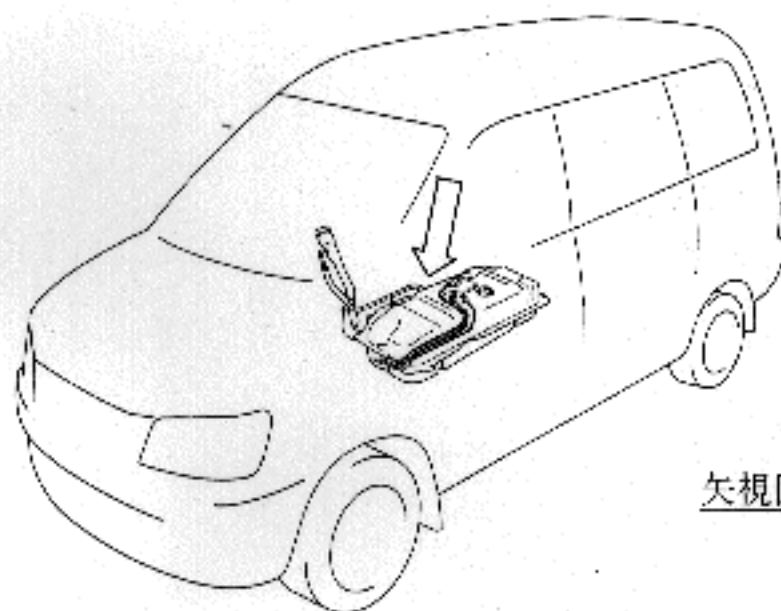
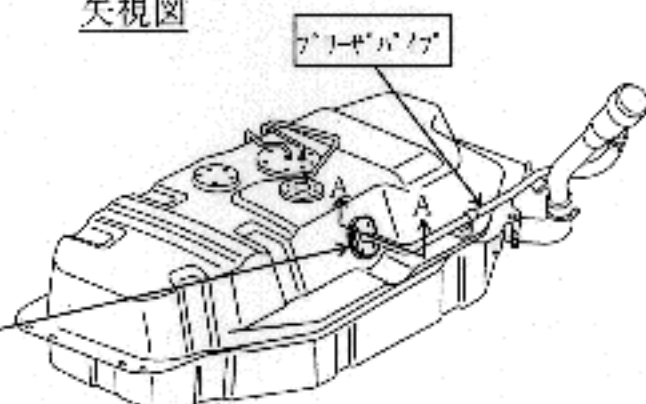
矢視図

## 不具合発生箇所

車体の変形量が大きくなるような側面からの強い衝突を受けた場合、燃料タンクのブリーザパイプ取付部のシールの密封性が低下し、燃料が漏れるおそれがある。

全車両、取付部の変形を防止する対策を行ったブリーザパイプと交換する。
