# 改善箇所説明図

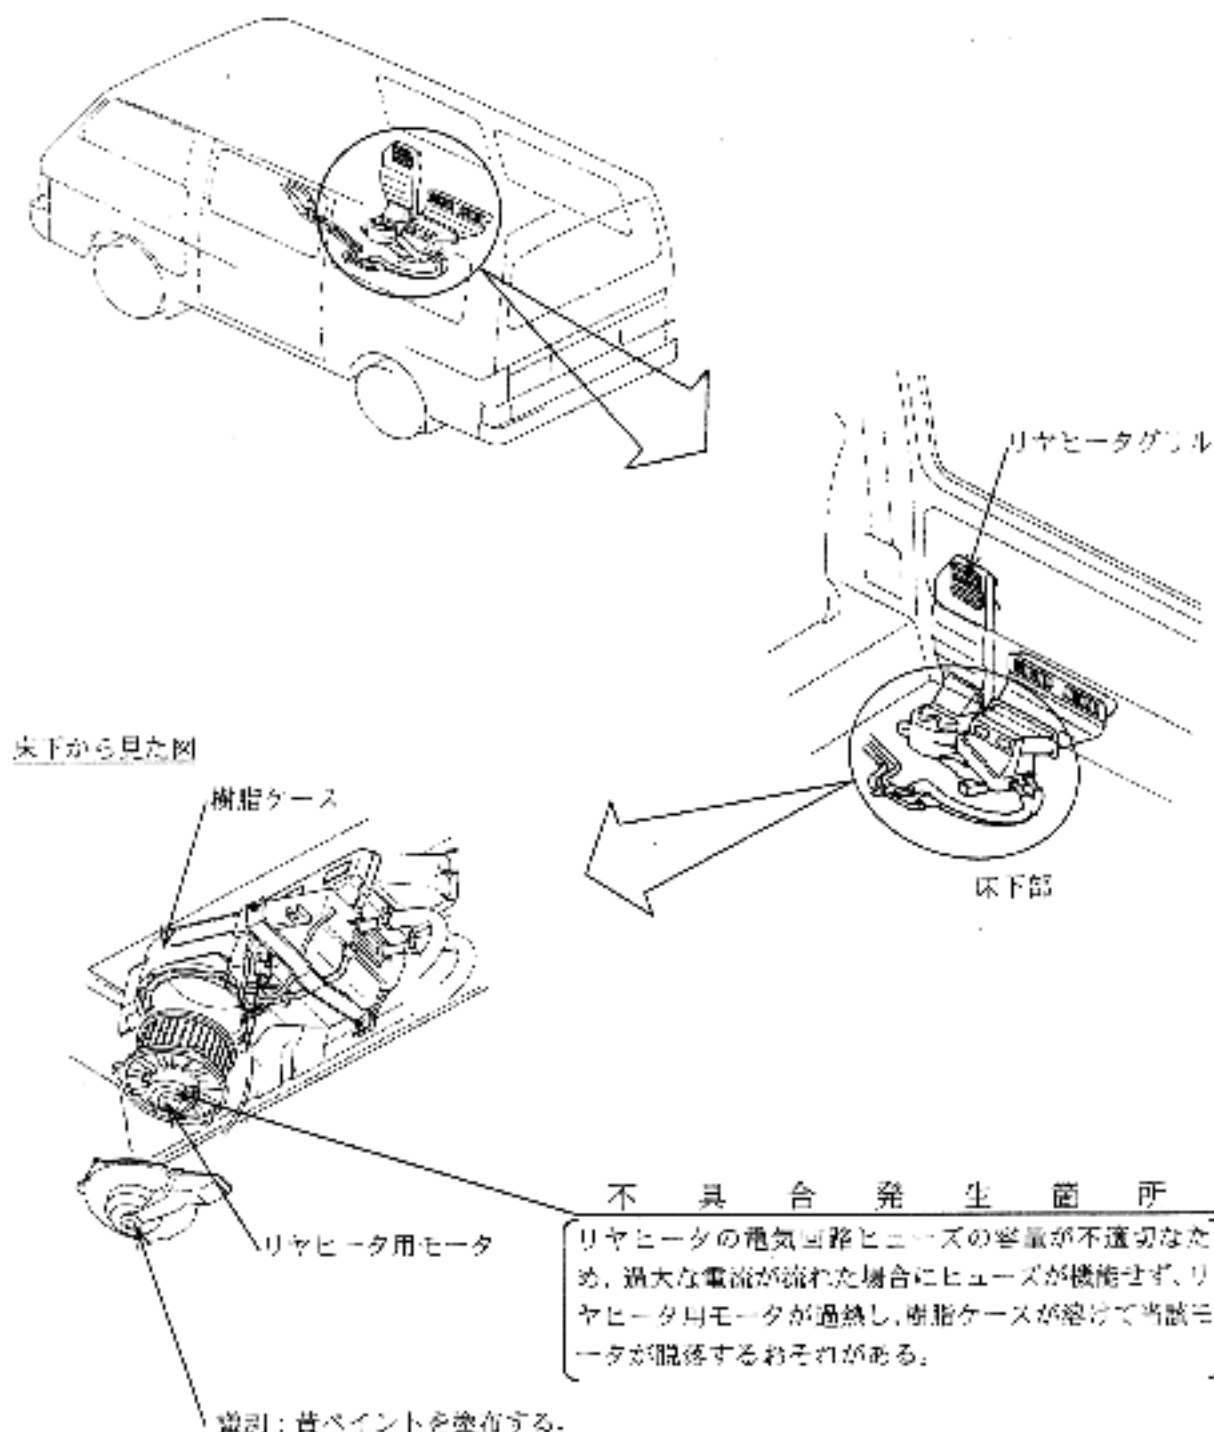
リヤヒータの電気回路ヒューズの容量が不適切なため、過大な電流が流れた場合にヒューズが機能せず、リヤヒータ用モータが過熱し、樹脂ケースが溶けて当該モータが脱落するおそれがある。

全車両、当該電気回路に2.5A ヒューズを追加するとともに、リヤヒータグリルを交換する。

また、リヤヒータ用モータに異常のあるもの及び積置地域で使用されている車両については、当該モータを新品と交換する。
