# 改善箇所説明図

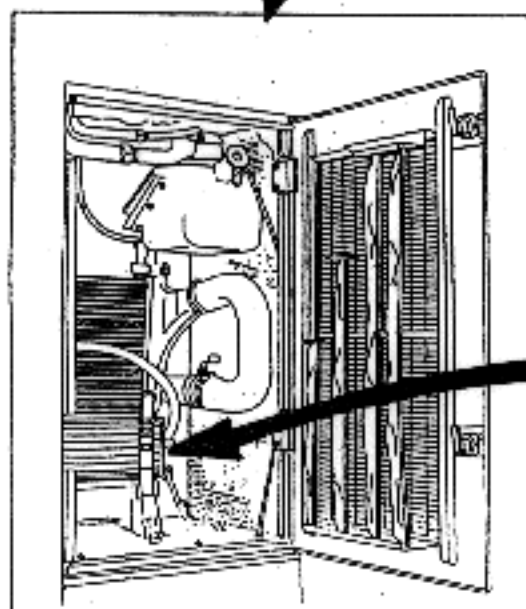
## 不具合発生箇所

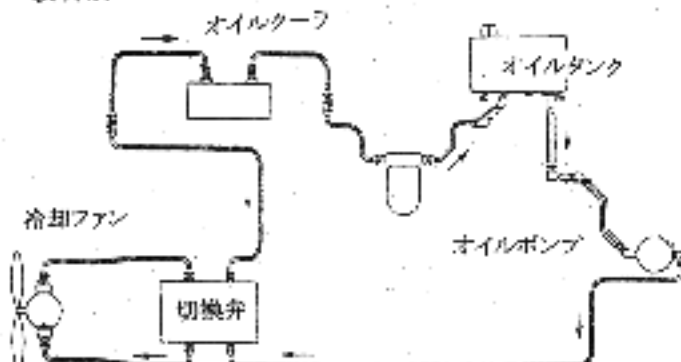
改善前

原動機の冷却装置において、冷却ファンを駆動する油圧回路が不適切なため、冷却ファン作動切換時の急激な圧力上昇によりオイルクーラが破損し、最悪の場合、作動油が漏れるおそれがある。

全車両、当該油圧回路を変更すると共に、オイルクーラを新品に交換する。
