## 改善箇所説明図

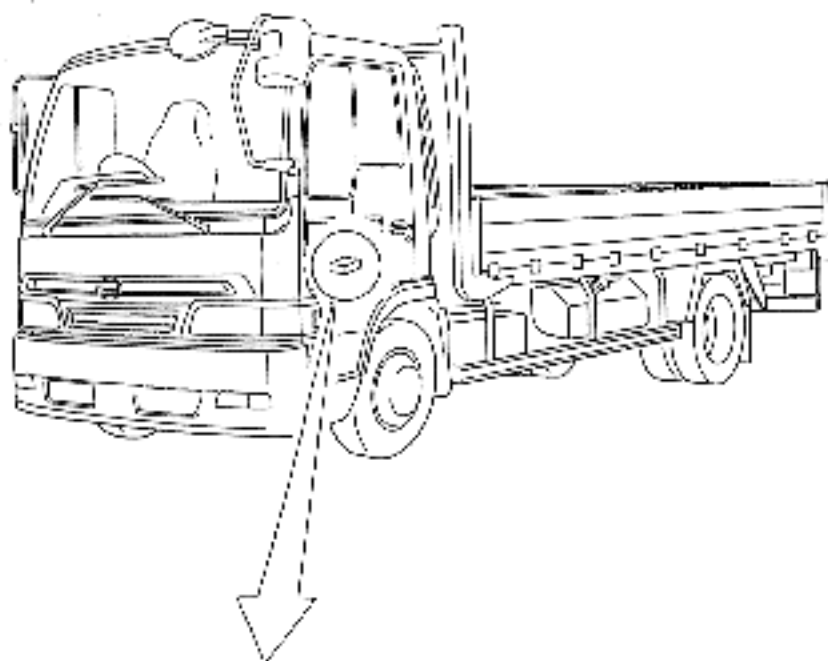
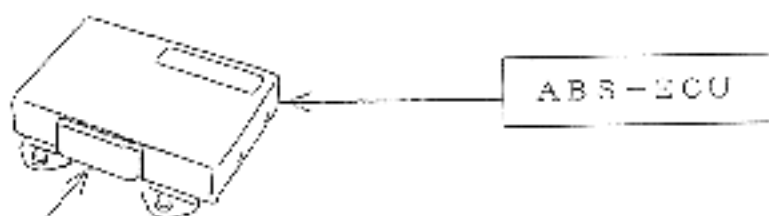
制動装置の制動力制御装置（ABS：アンチロックブレーキシステム）の制御プログラムが不適切なため、急路等における急速走行時にハンドル操作をしながらブレーキを作動させた時、ABSが作動することがあり、運転者の予測より制動距離が伸びるおそれがある。

全車両、当該車用コンピュータ（ECU）を対策品と交換する。  
 （対策品の部品番号は2WD車ABS用 89660-1493A、2WD車ABS/ASR用 89660-1503A、4WD車ABS用 89660-1583A）

識別：黄色のペイントをスームプレート下に塗布する。
