# 改善箇所説明図

## 基準不適合発生箇所

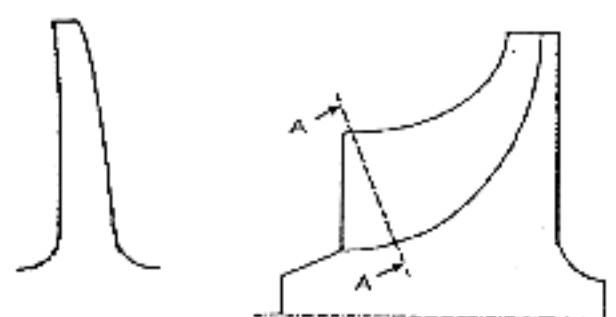
改善前

原動機の吸気を圧縮する可変ノズル付ターボ過給機において、ターボ過給機の吸気圧縮側の翼の形状が不適切なため、ターボ過給機を最高回転付近で使用を続けると当該翼の一部が破損して異音、白煙が発生し、最悪の場合、エンジンの出力が低下するおそれがある。

翼(破損)

吸気圧縮側翼形状

改善の内容：対策品の供給に時間を要するため、全車両、当面の暫定対策として、ターボ過給機の吸気圧縮側の翼を点検し、破損のあるものについては良品と交換する。また、後日全車両、当該翼を対策品と交換する。

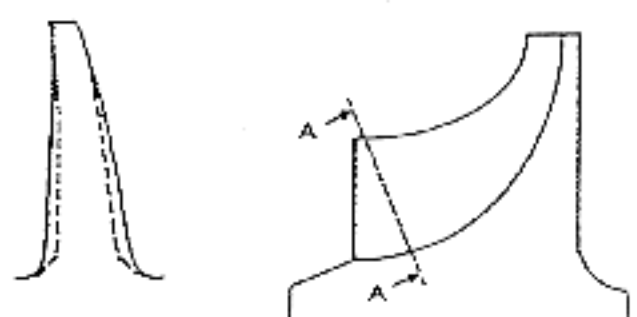
改善後

吸気圧縮側翼形状

識別：改善済車両にはコンプレッサカバーに緑色ペイントを塗布する。
