# 改善箇所説明図

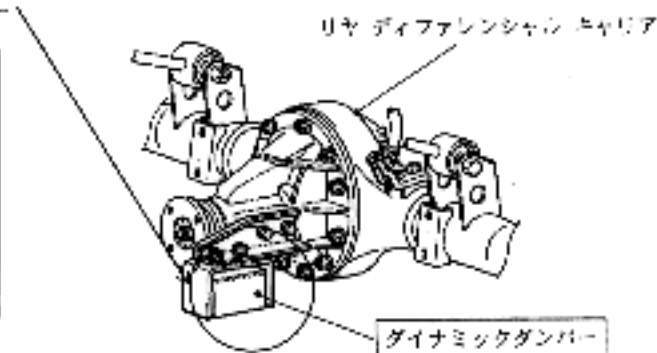
## 不具合発生箇所

後軸差動装置の振動を低減するために装着されているダイナミックダンパーにおいて、ウエイト支持ゴムの強度が不足していたため、そのままの状態で使用を続けると、最悪の場合、支持ゴムが破損し、ウエイトが脱落するおそれがある。

全車両、脱落防止ピン（2ヶ所）を追加したダイナミックダンパーに交換する。

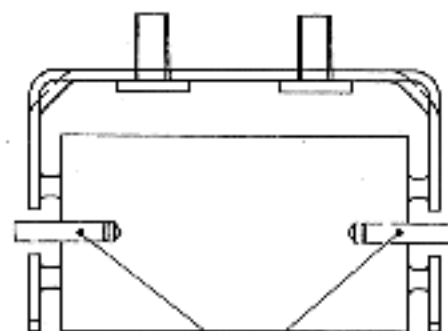
### 改善後

脱落防止ピン（2ヶ所）追加

識別：当該ダイナミックダンパーの車両前後方向に対して後面に白または黄色のペイントを塗布する。
