# 改善箇所説明図

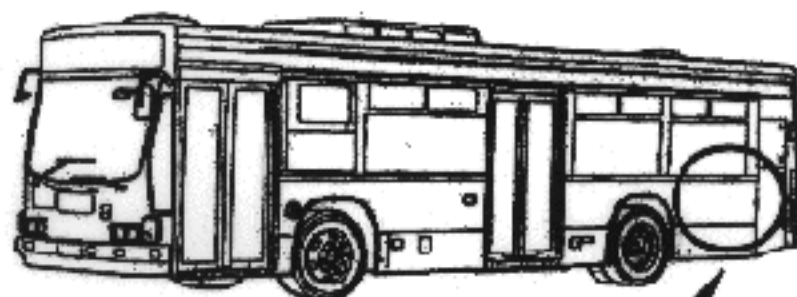
## 不具合発生箇所

かじ取り装置において、パワー・ステアリング油圧配管を車両製造時に変形させたものがあるため、当該油圧配管と過給機等の冷却水配管が接触するものがあり、そのままの状態で使用を続けると、油圧配管が損傷し、最悪の場合、パワー・ステアリングオイルが漏れ、かじ取りハンドルの操作力が増大するおそれがある。

全車両、当該油圧配管を対策品に交換するとともに、冷却水配管が損傷しているものは新品と交換する。
