# 改善箇所説明図

助手席エアバッグモジュール

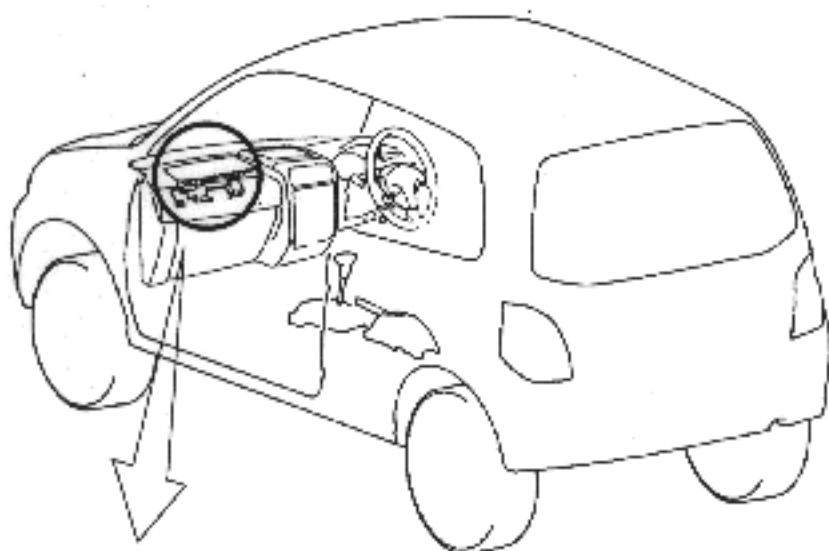
## 不具合発生箇所（クッションアセンブリー）

助手席のエアバッグにおいて、バッグ縫製部の強度が不足しているため、エアバッグが展開した際に、当該部より破損し、バッグの機能が不十分となるおそれがある。

改善の内容：助手席のエアバッグを対策品に交換する。

識別：助手席エアバッグハウジングの車両前後方向に対して後面に白色のシールを添付する。
