## 改善箇所説明図

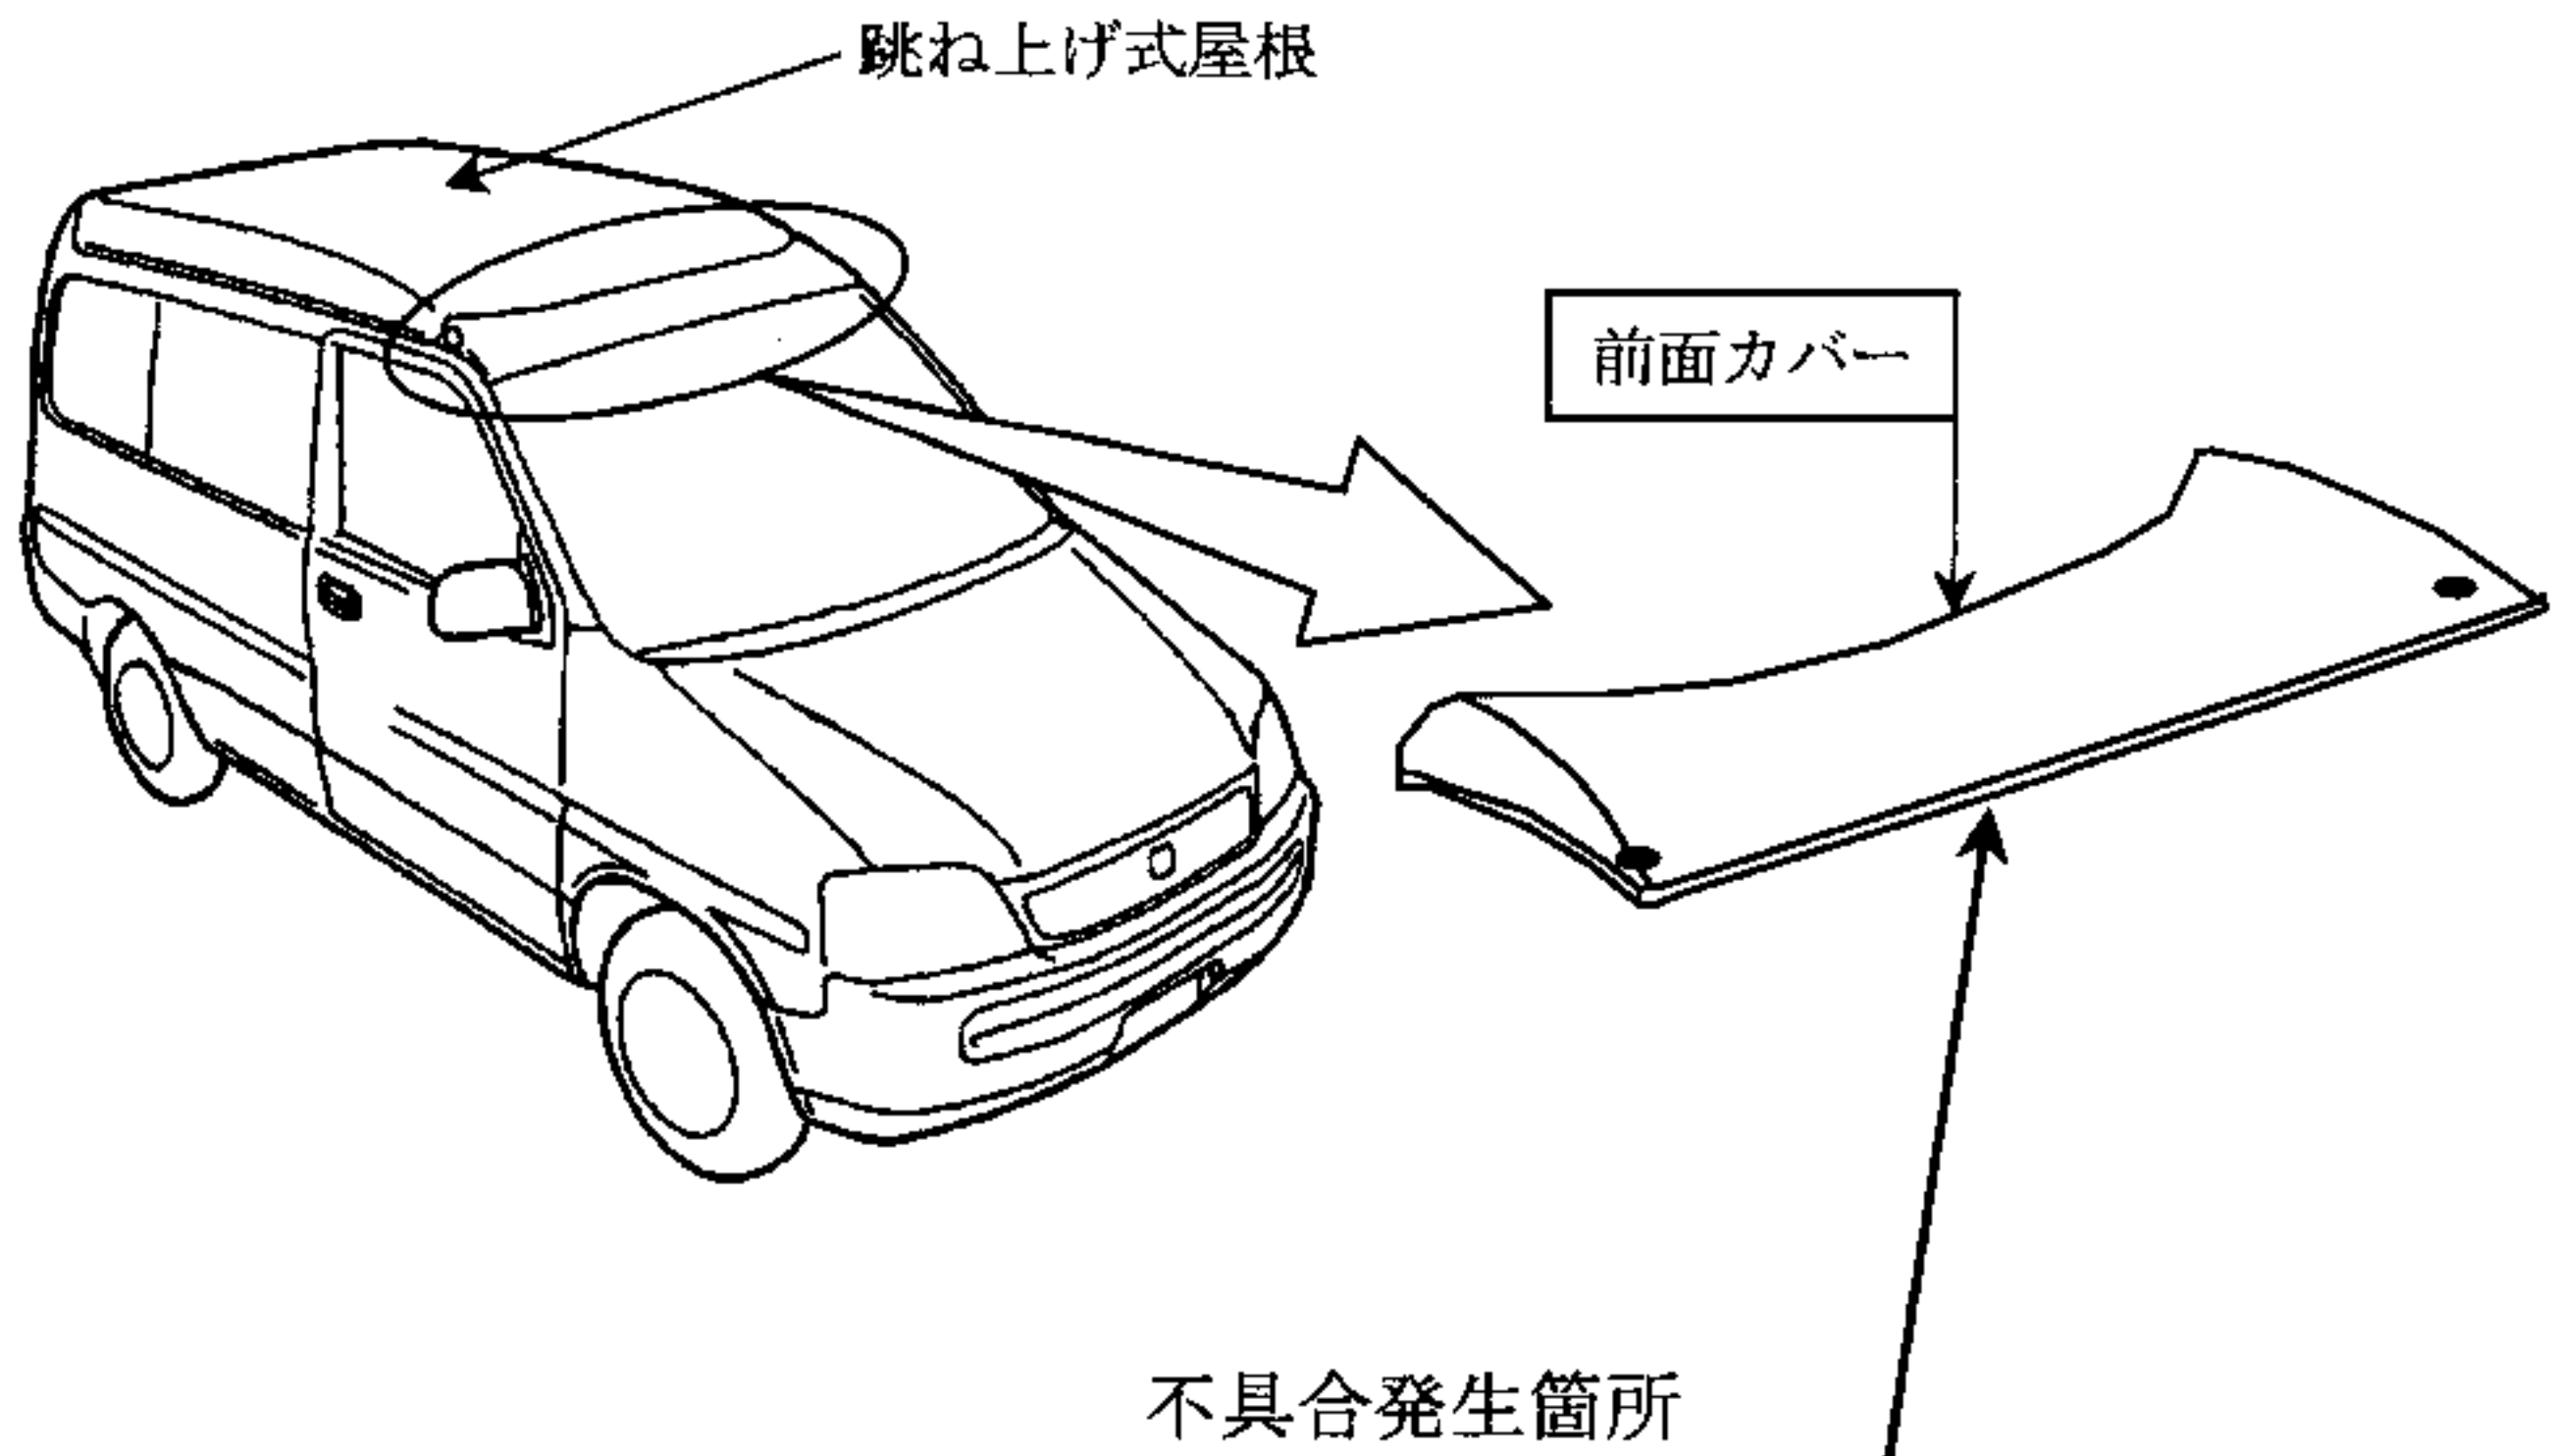
屋根部（ルーフ）を跳ね上げ式に改造した車両において、当該ルーフの前部に装着するカバーの接着方法が不適切なため、そのままの状態で使用を続けると、カバーが徐々に剥がれ、最悪の場合、走行中にカバーが外れ、他の交通を妨げるおそれがある。

全車両、前面カバーに取付ボルトを追加した対策品と交換する。
