# 改善箇所説明図

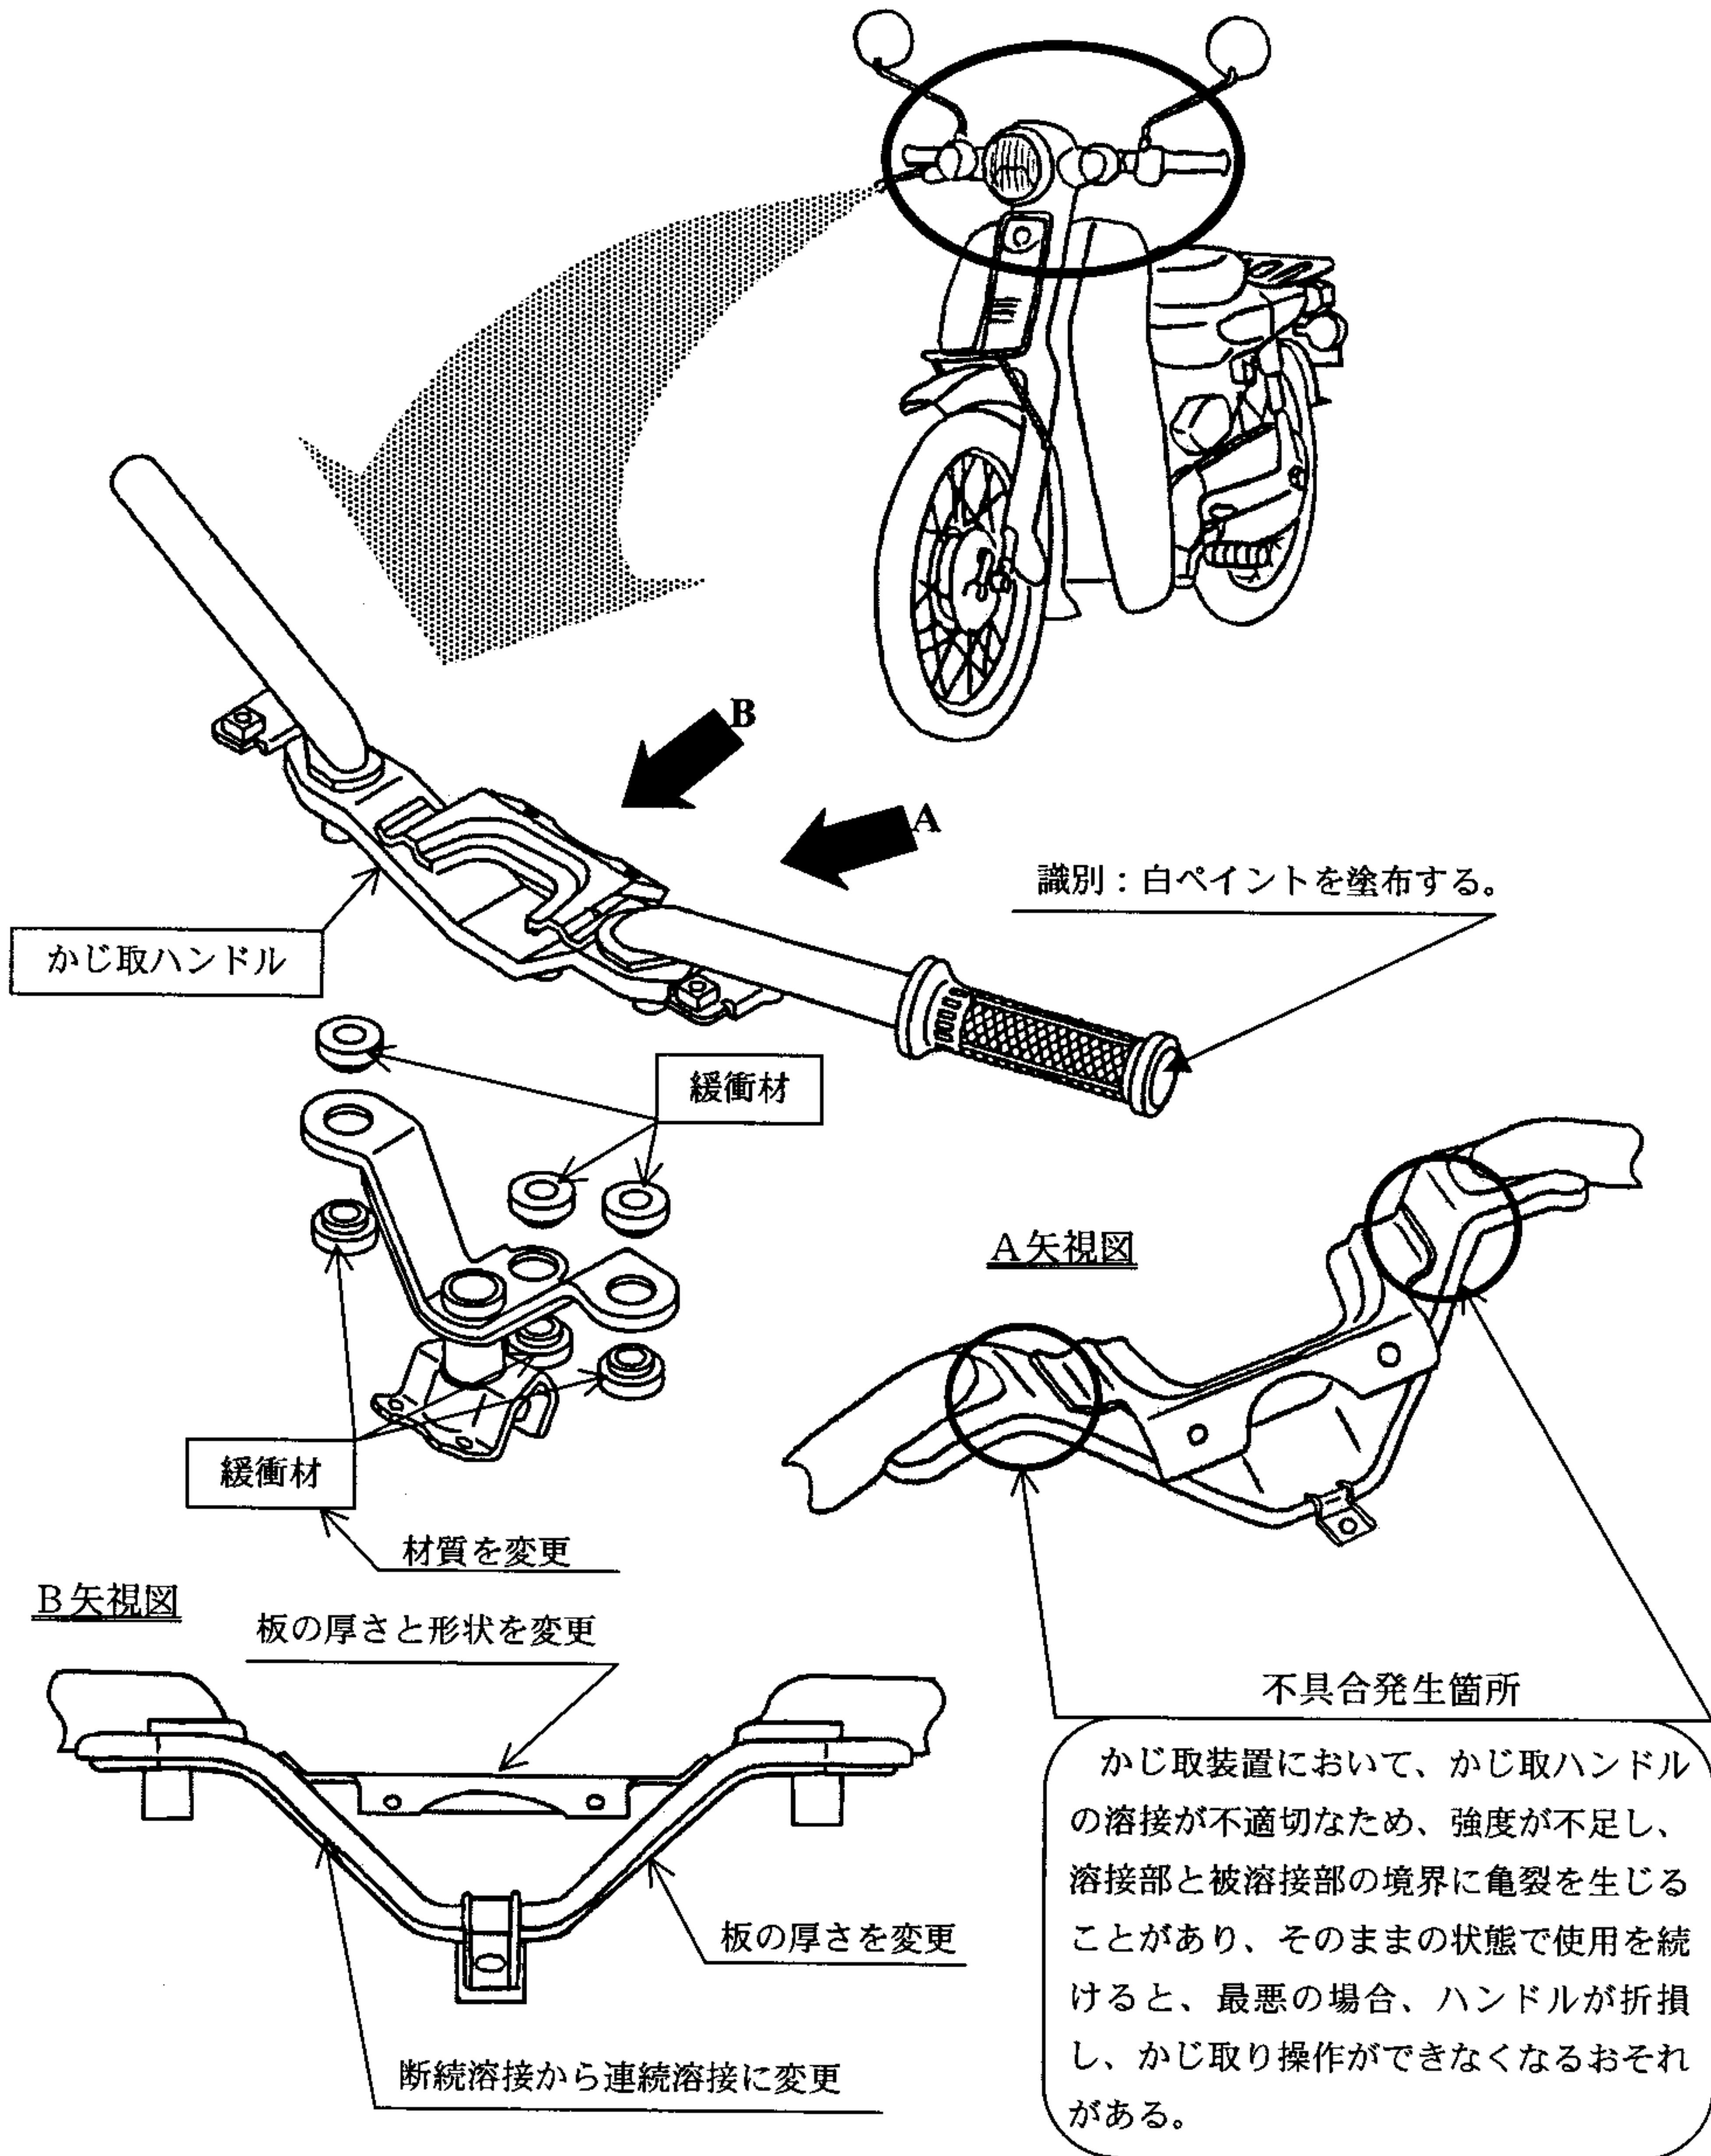
かじ取装置において、かじ取ハンドルの溶接が不適切なため、強度が不足し、溶接部と被溶接部の境界に亀裂を生じることがあり、そのままの状態で使用を続けると、最悪の場合、ハンドルが折損し、かじ取り操作ができなくなるおそれがある。

改善の内容：全車両、当該ハンドルとハンドルの緩衝材を対策品と交換する。
