# 改善箇所説明図

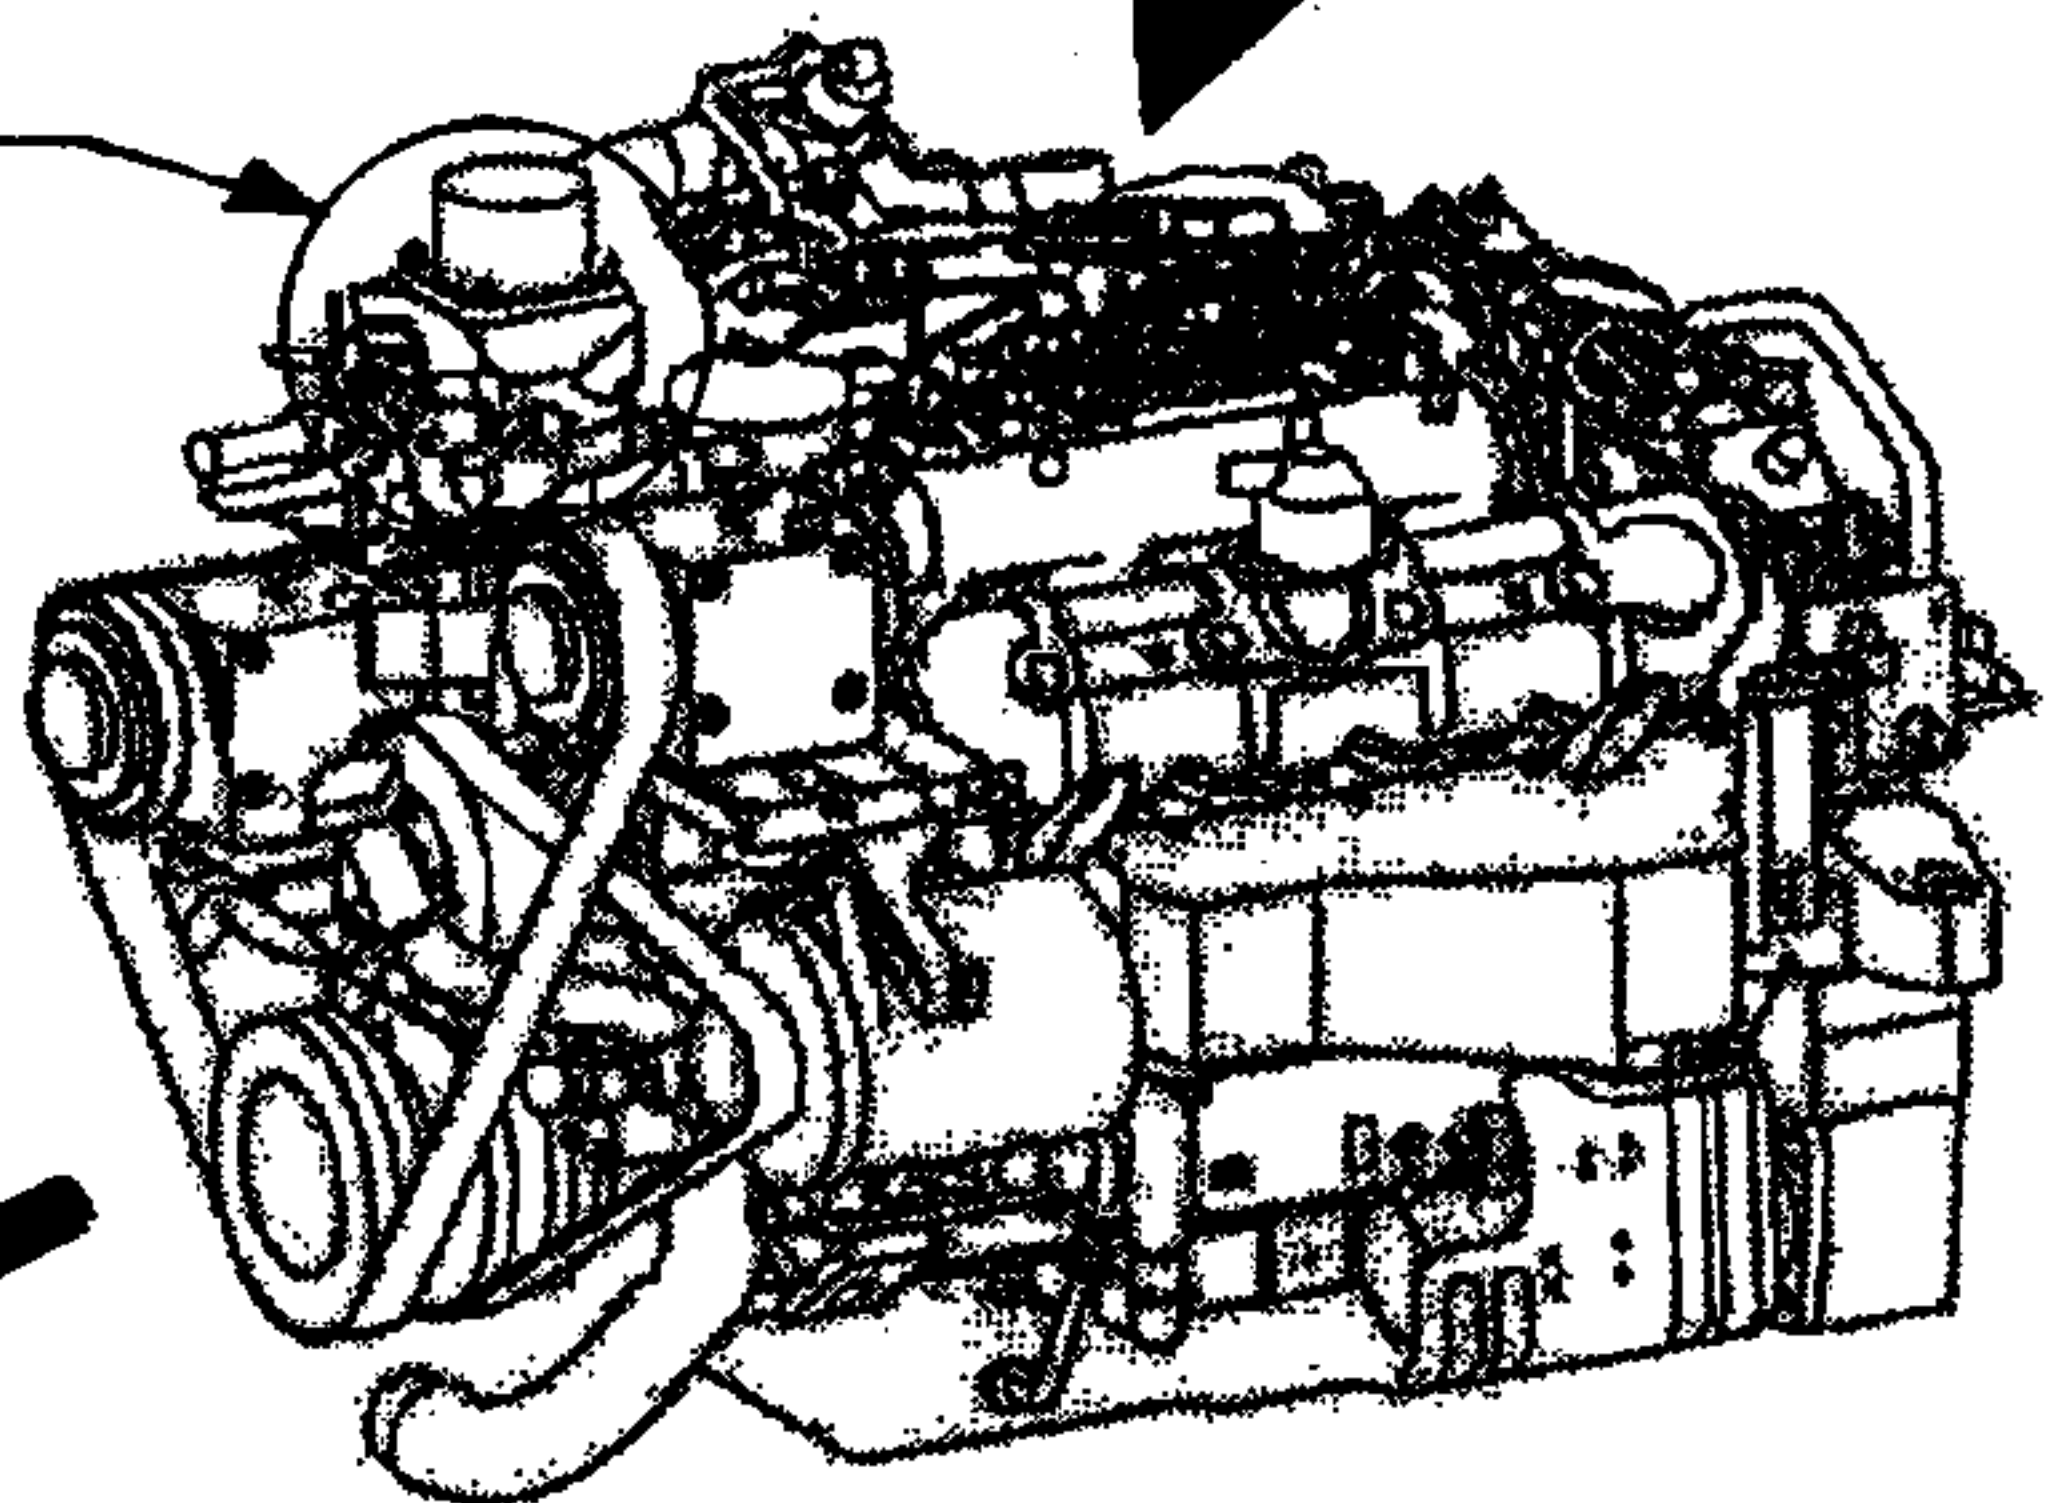
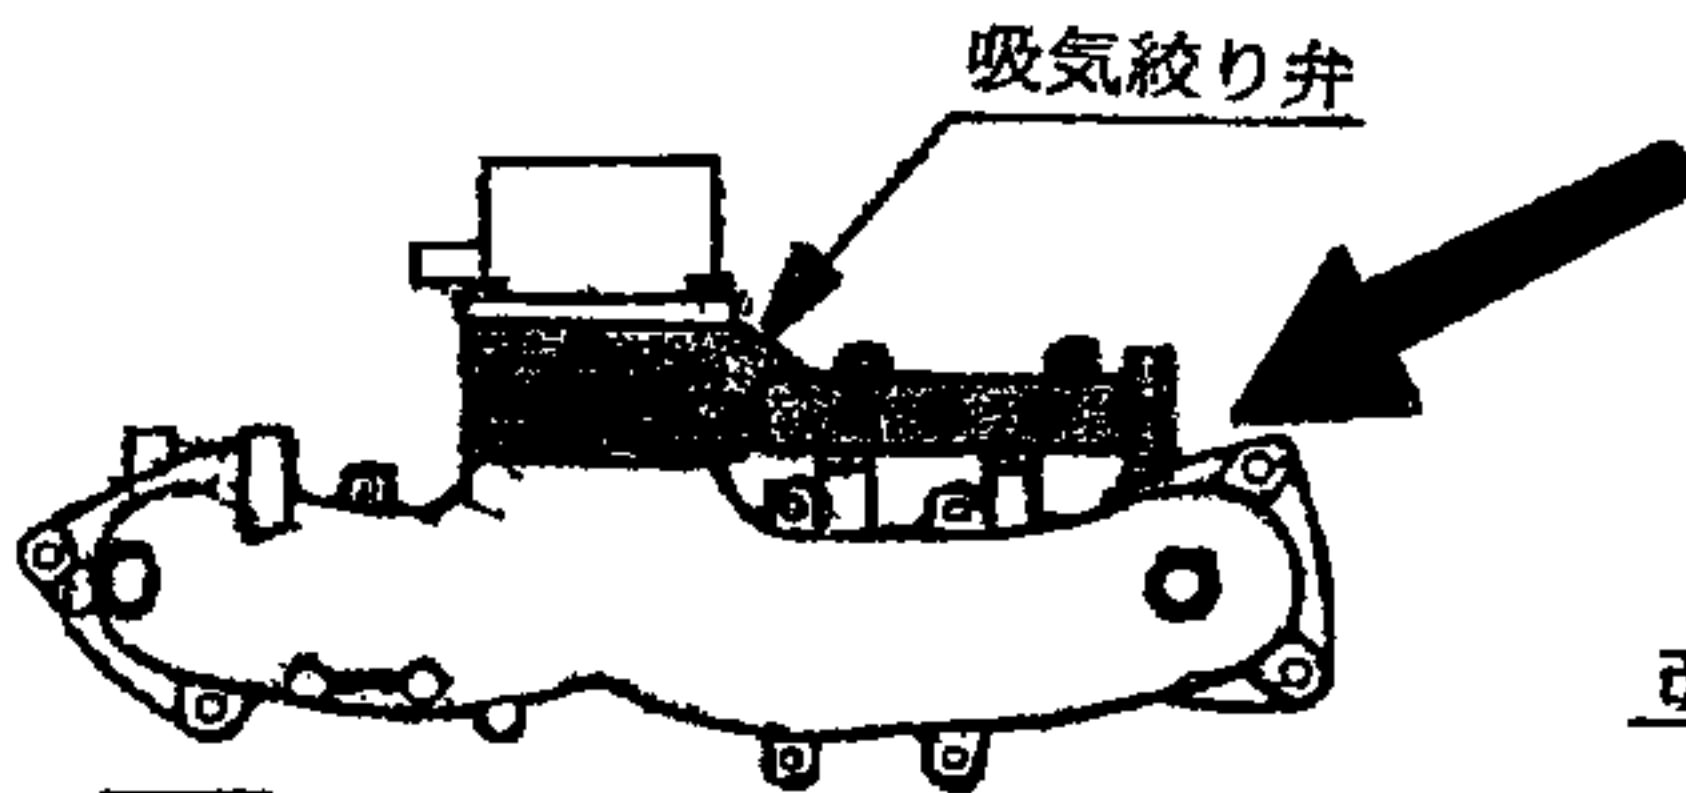
## 不具合発生箇所

アイドリングストップ装置付き原動機において、吸気絞り弁のパタフライバルブ先端とバルブケースの隙間設定が不適切なため、バルブが円滑に開かないものがあり、原動機がかかりにくくなるおそれがある。

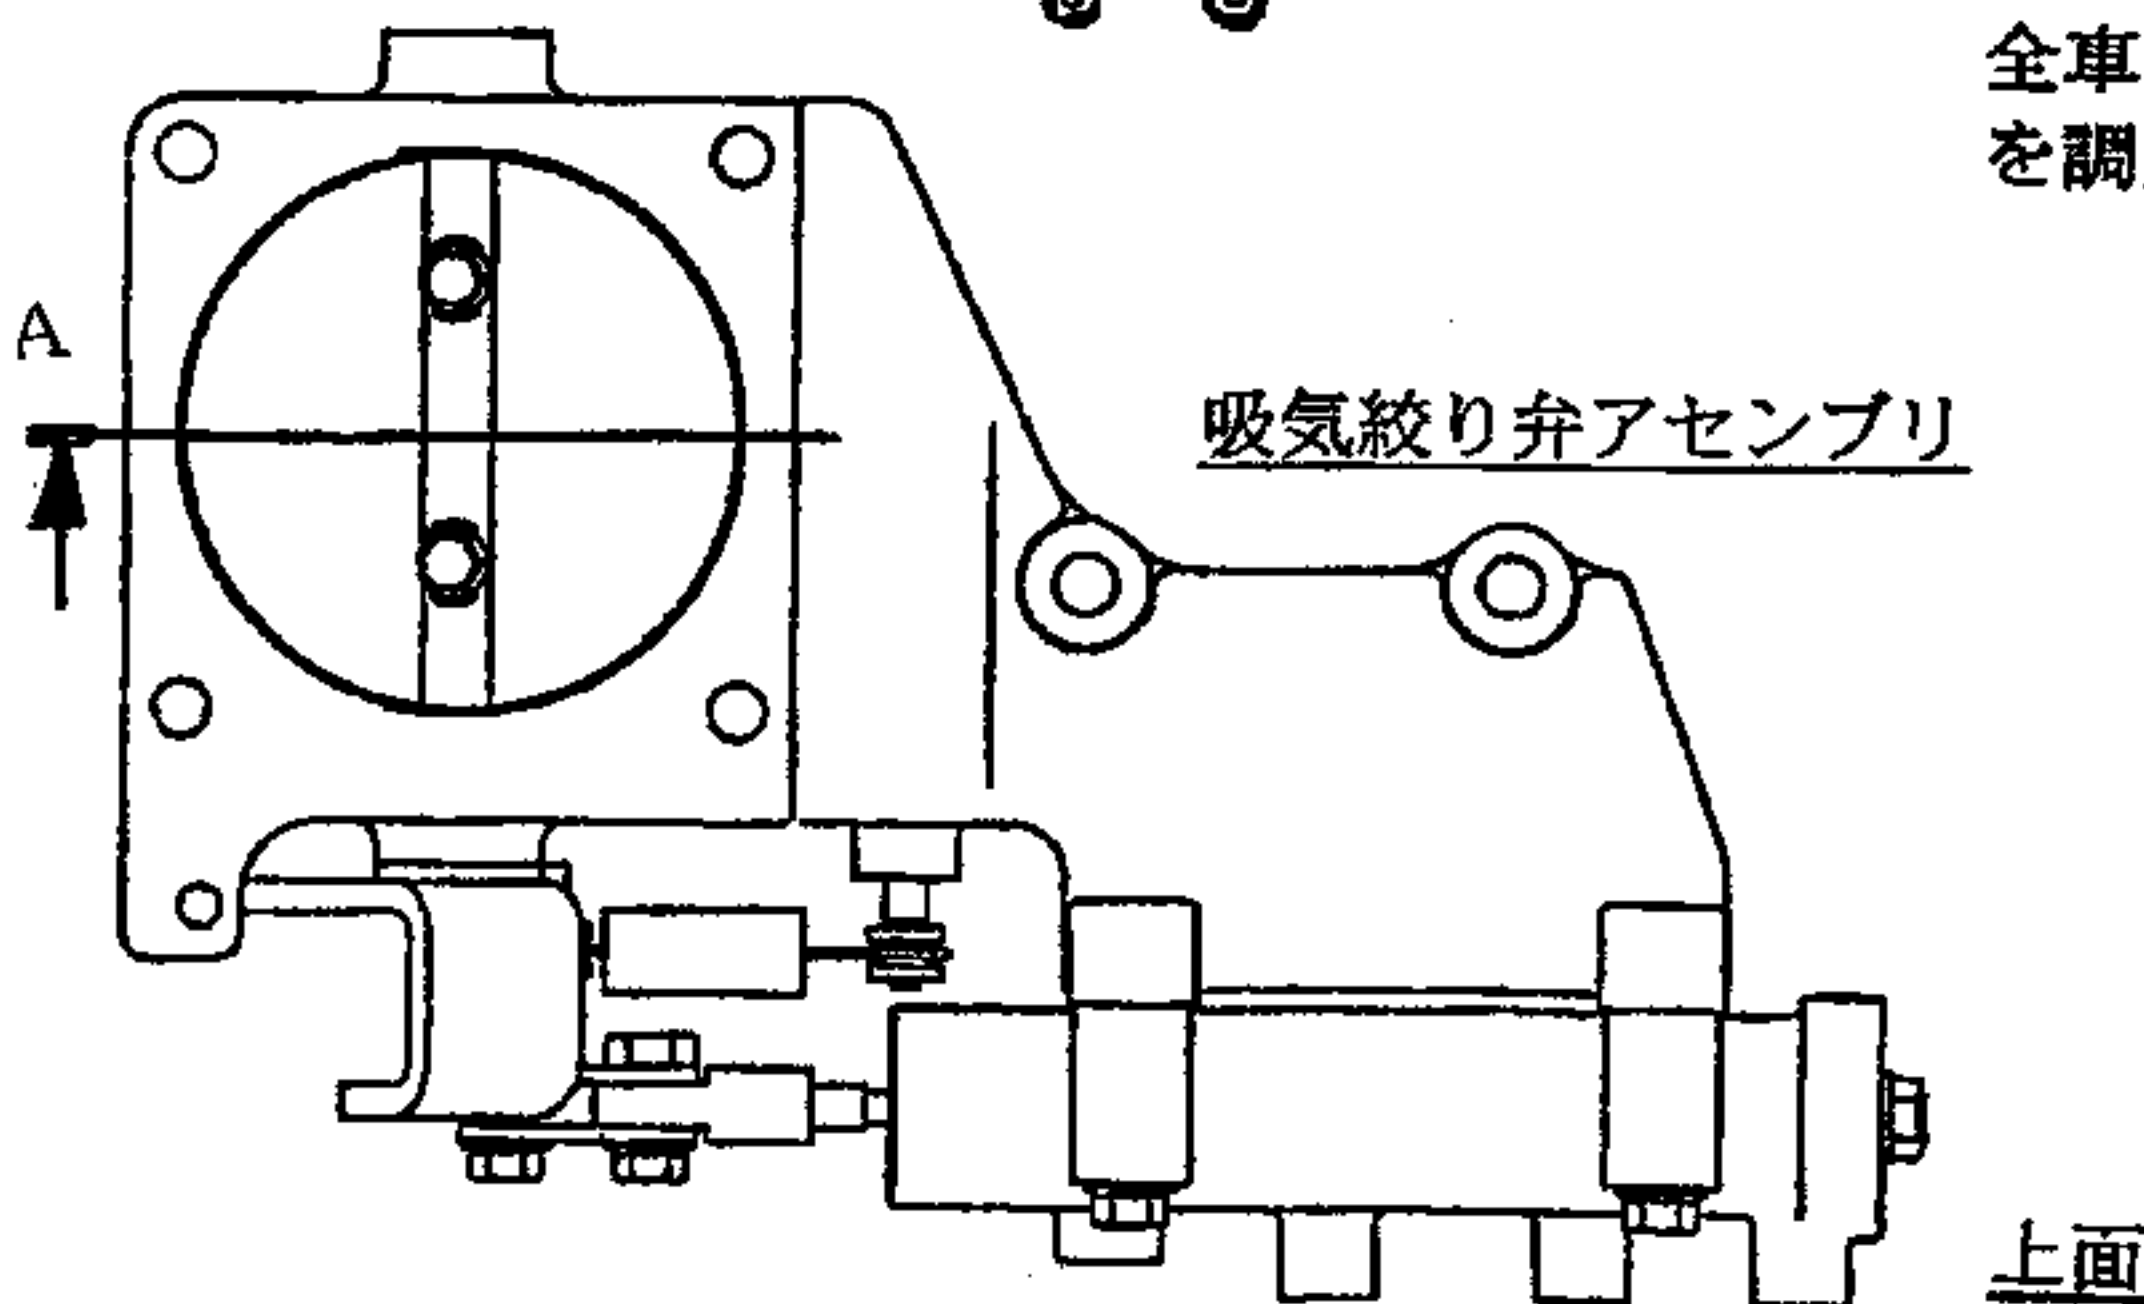
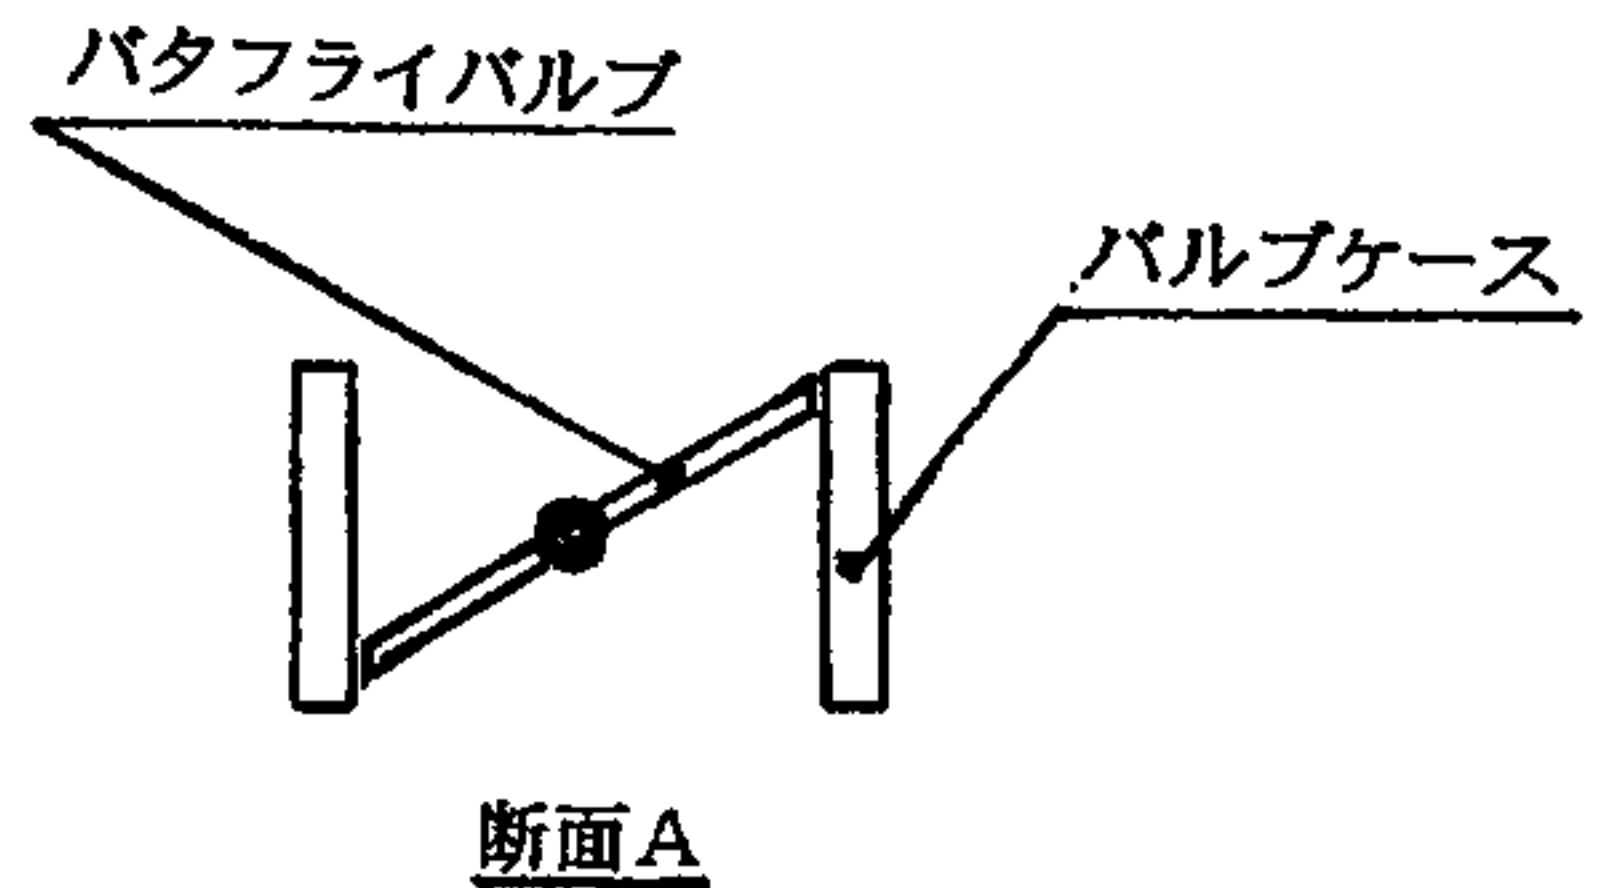
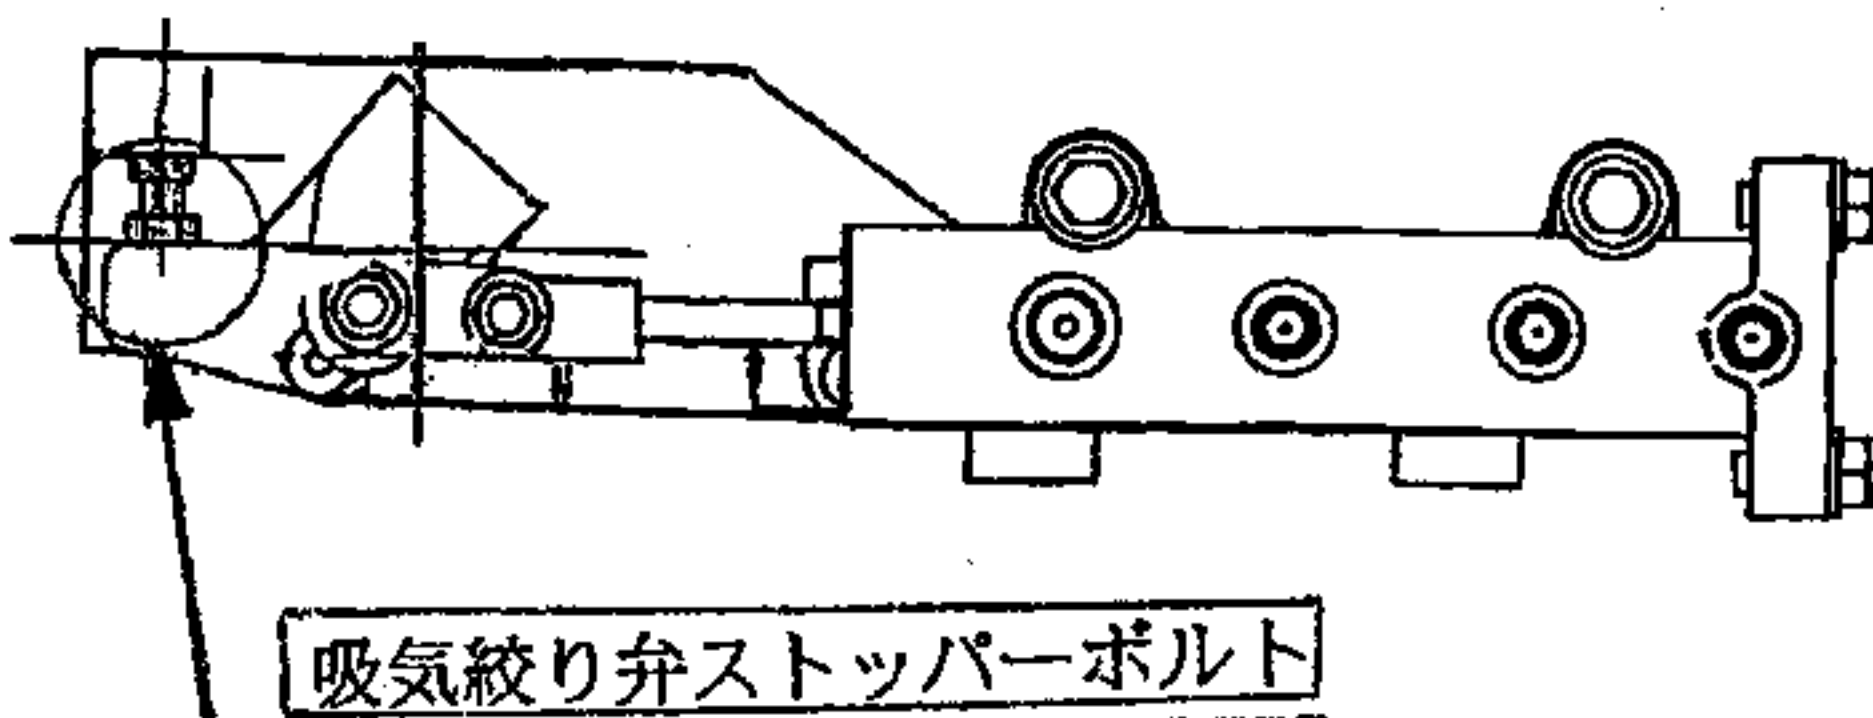
## 改善内容

側面  内は調整箇所を示す。

全車両、当該バルブがケースに当たらない様に隙間を調整する。

識別；吸気絞り弁ストッパーボルト取付け部に白色ペイントを塗布する。
