## 改善箇所説明図

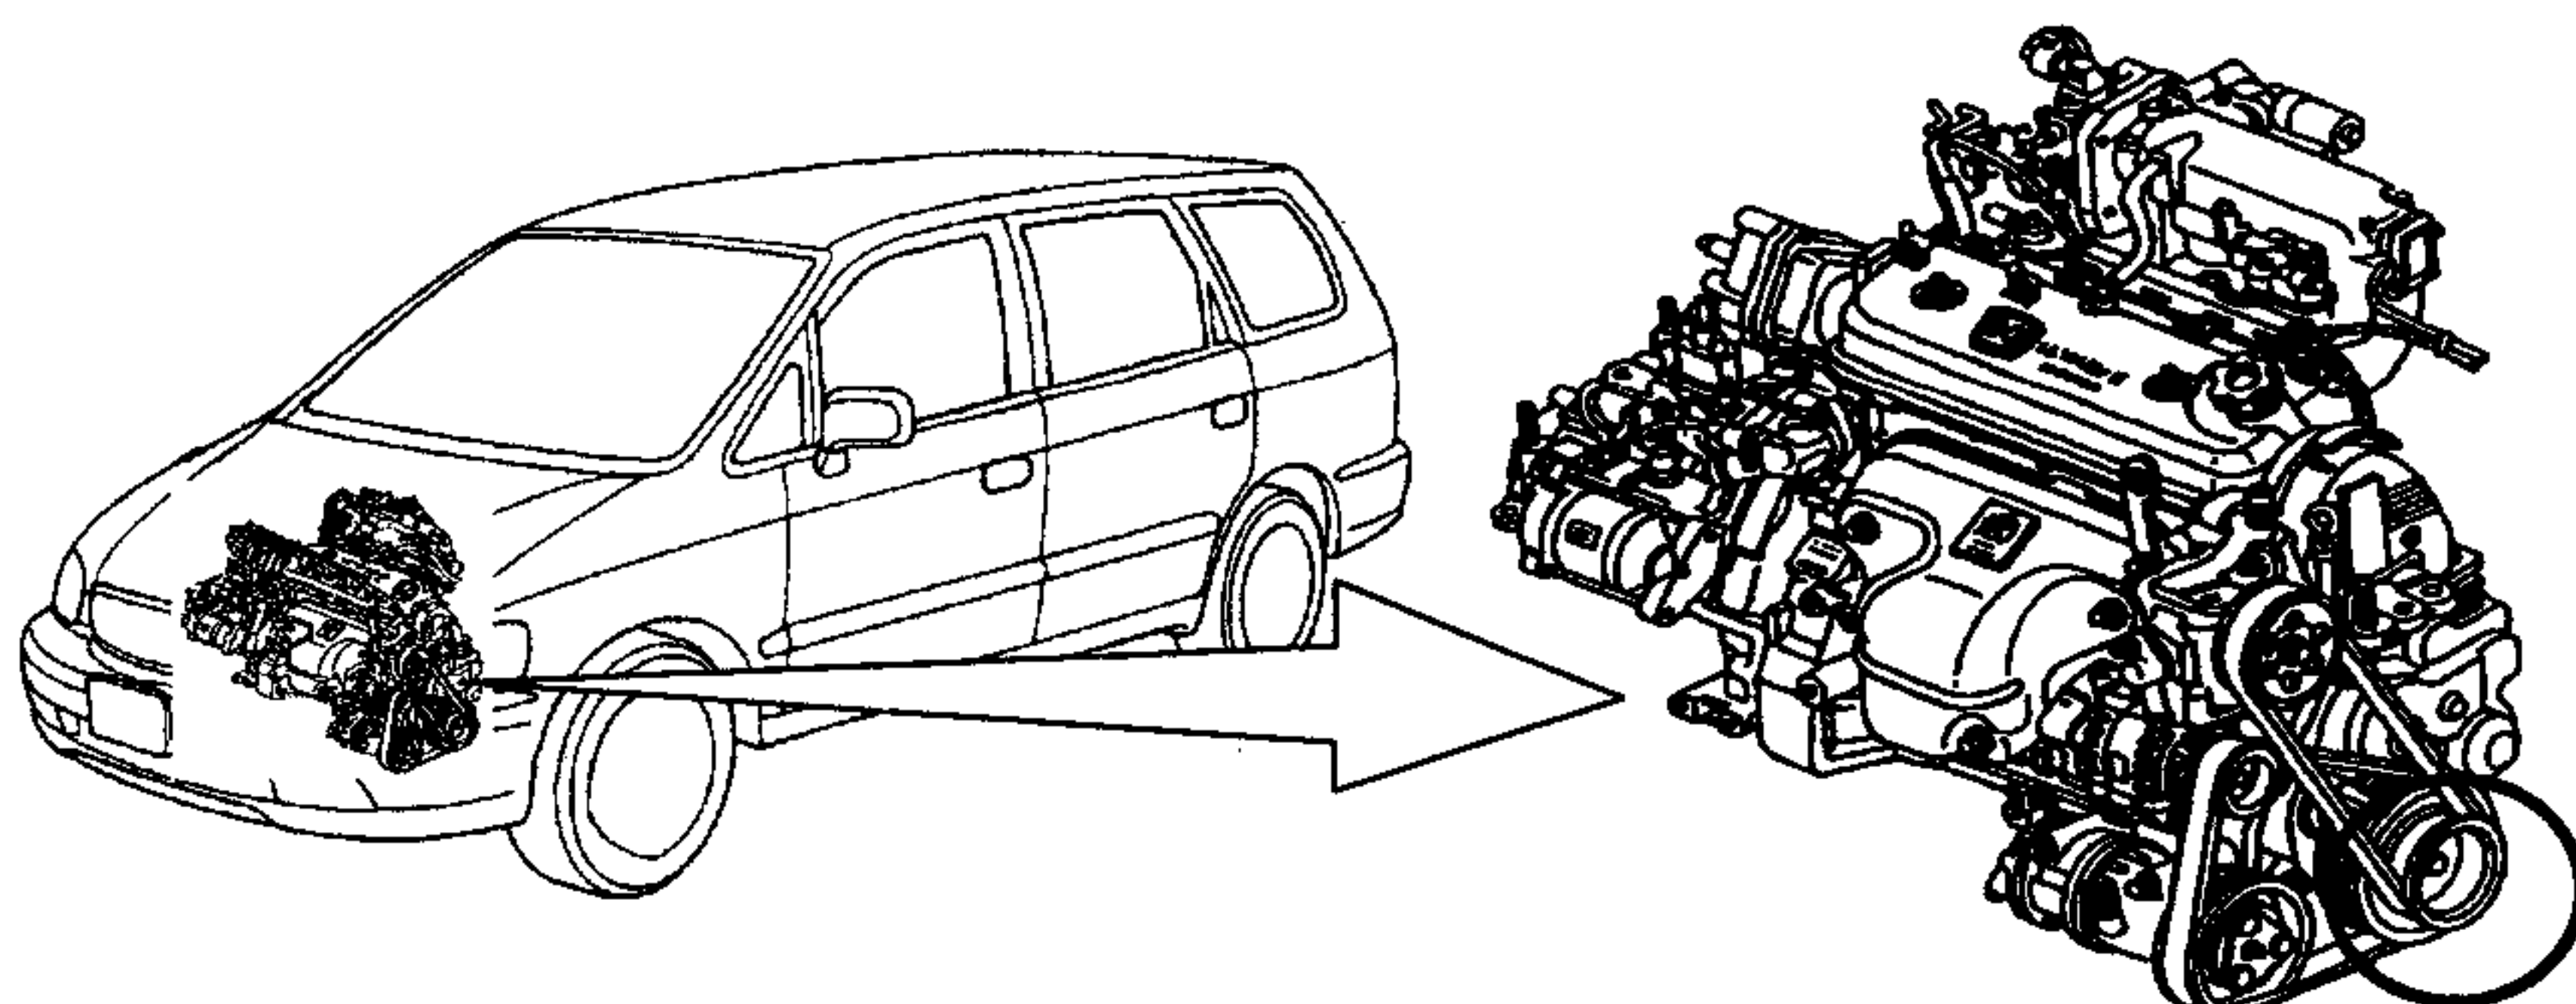
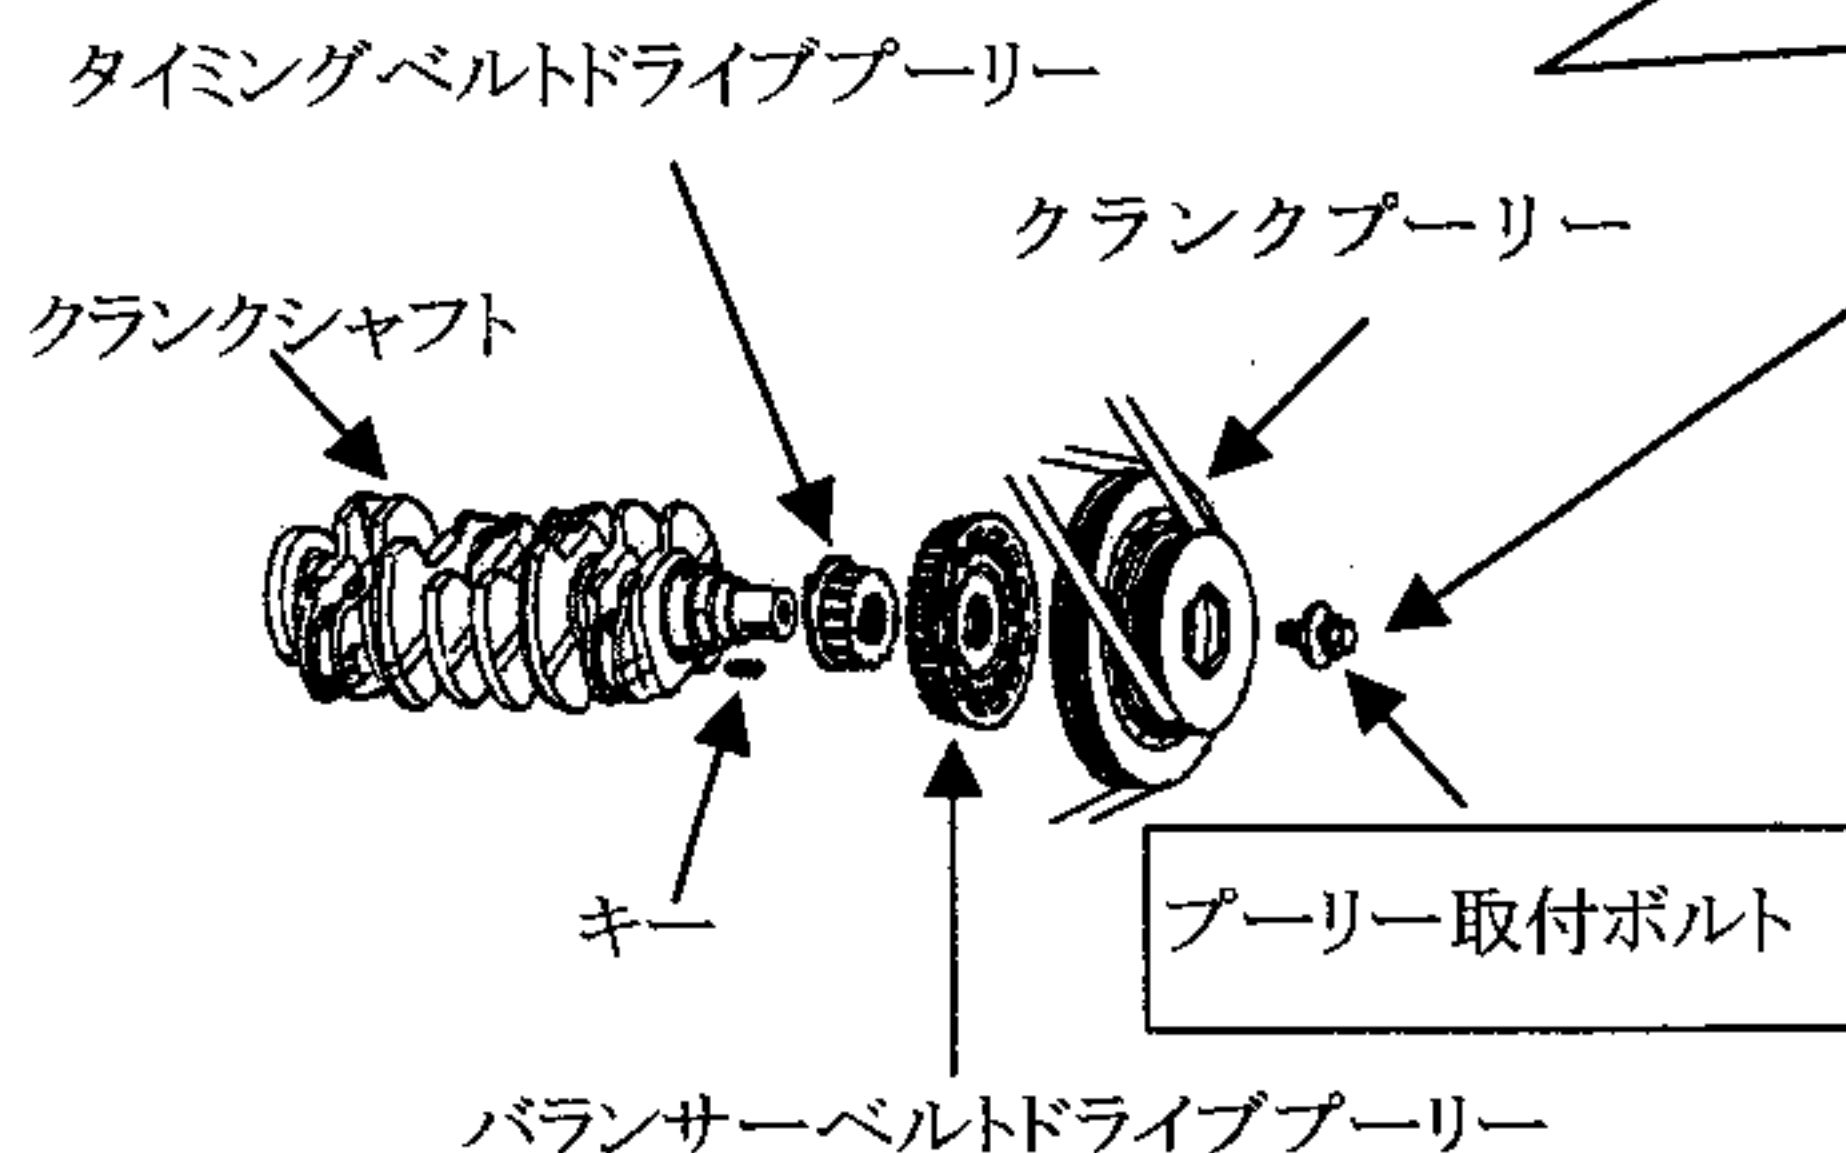
### 不具合発生箇所

原動機において、クランクシャフトの製造工程管理が不適切なため、プーリーボルト取付ネジ部に残留物が付着しているものがあり、プーリー取付ボルトの締付力が不足し、そのままの状態で使用を続けると、当該ボルトが弛み、異音が発生し、最悪の場合、クランクプーリーから補機駆動用ベルトが外れ、充電警告灯が点灯するとともに、ハンドルの操作力が增大するおそれがある。

全車両、プーリー取付ボルトを対策品に交換するとともに、クランクシャフト及びキーを点検し、当該部位に損傷のある場合は、良品と交換する。
