## 改善箇所説明図

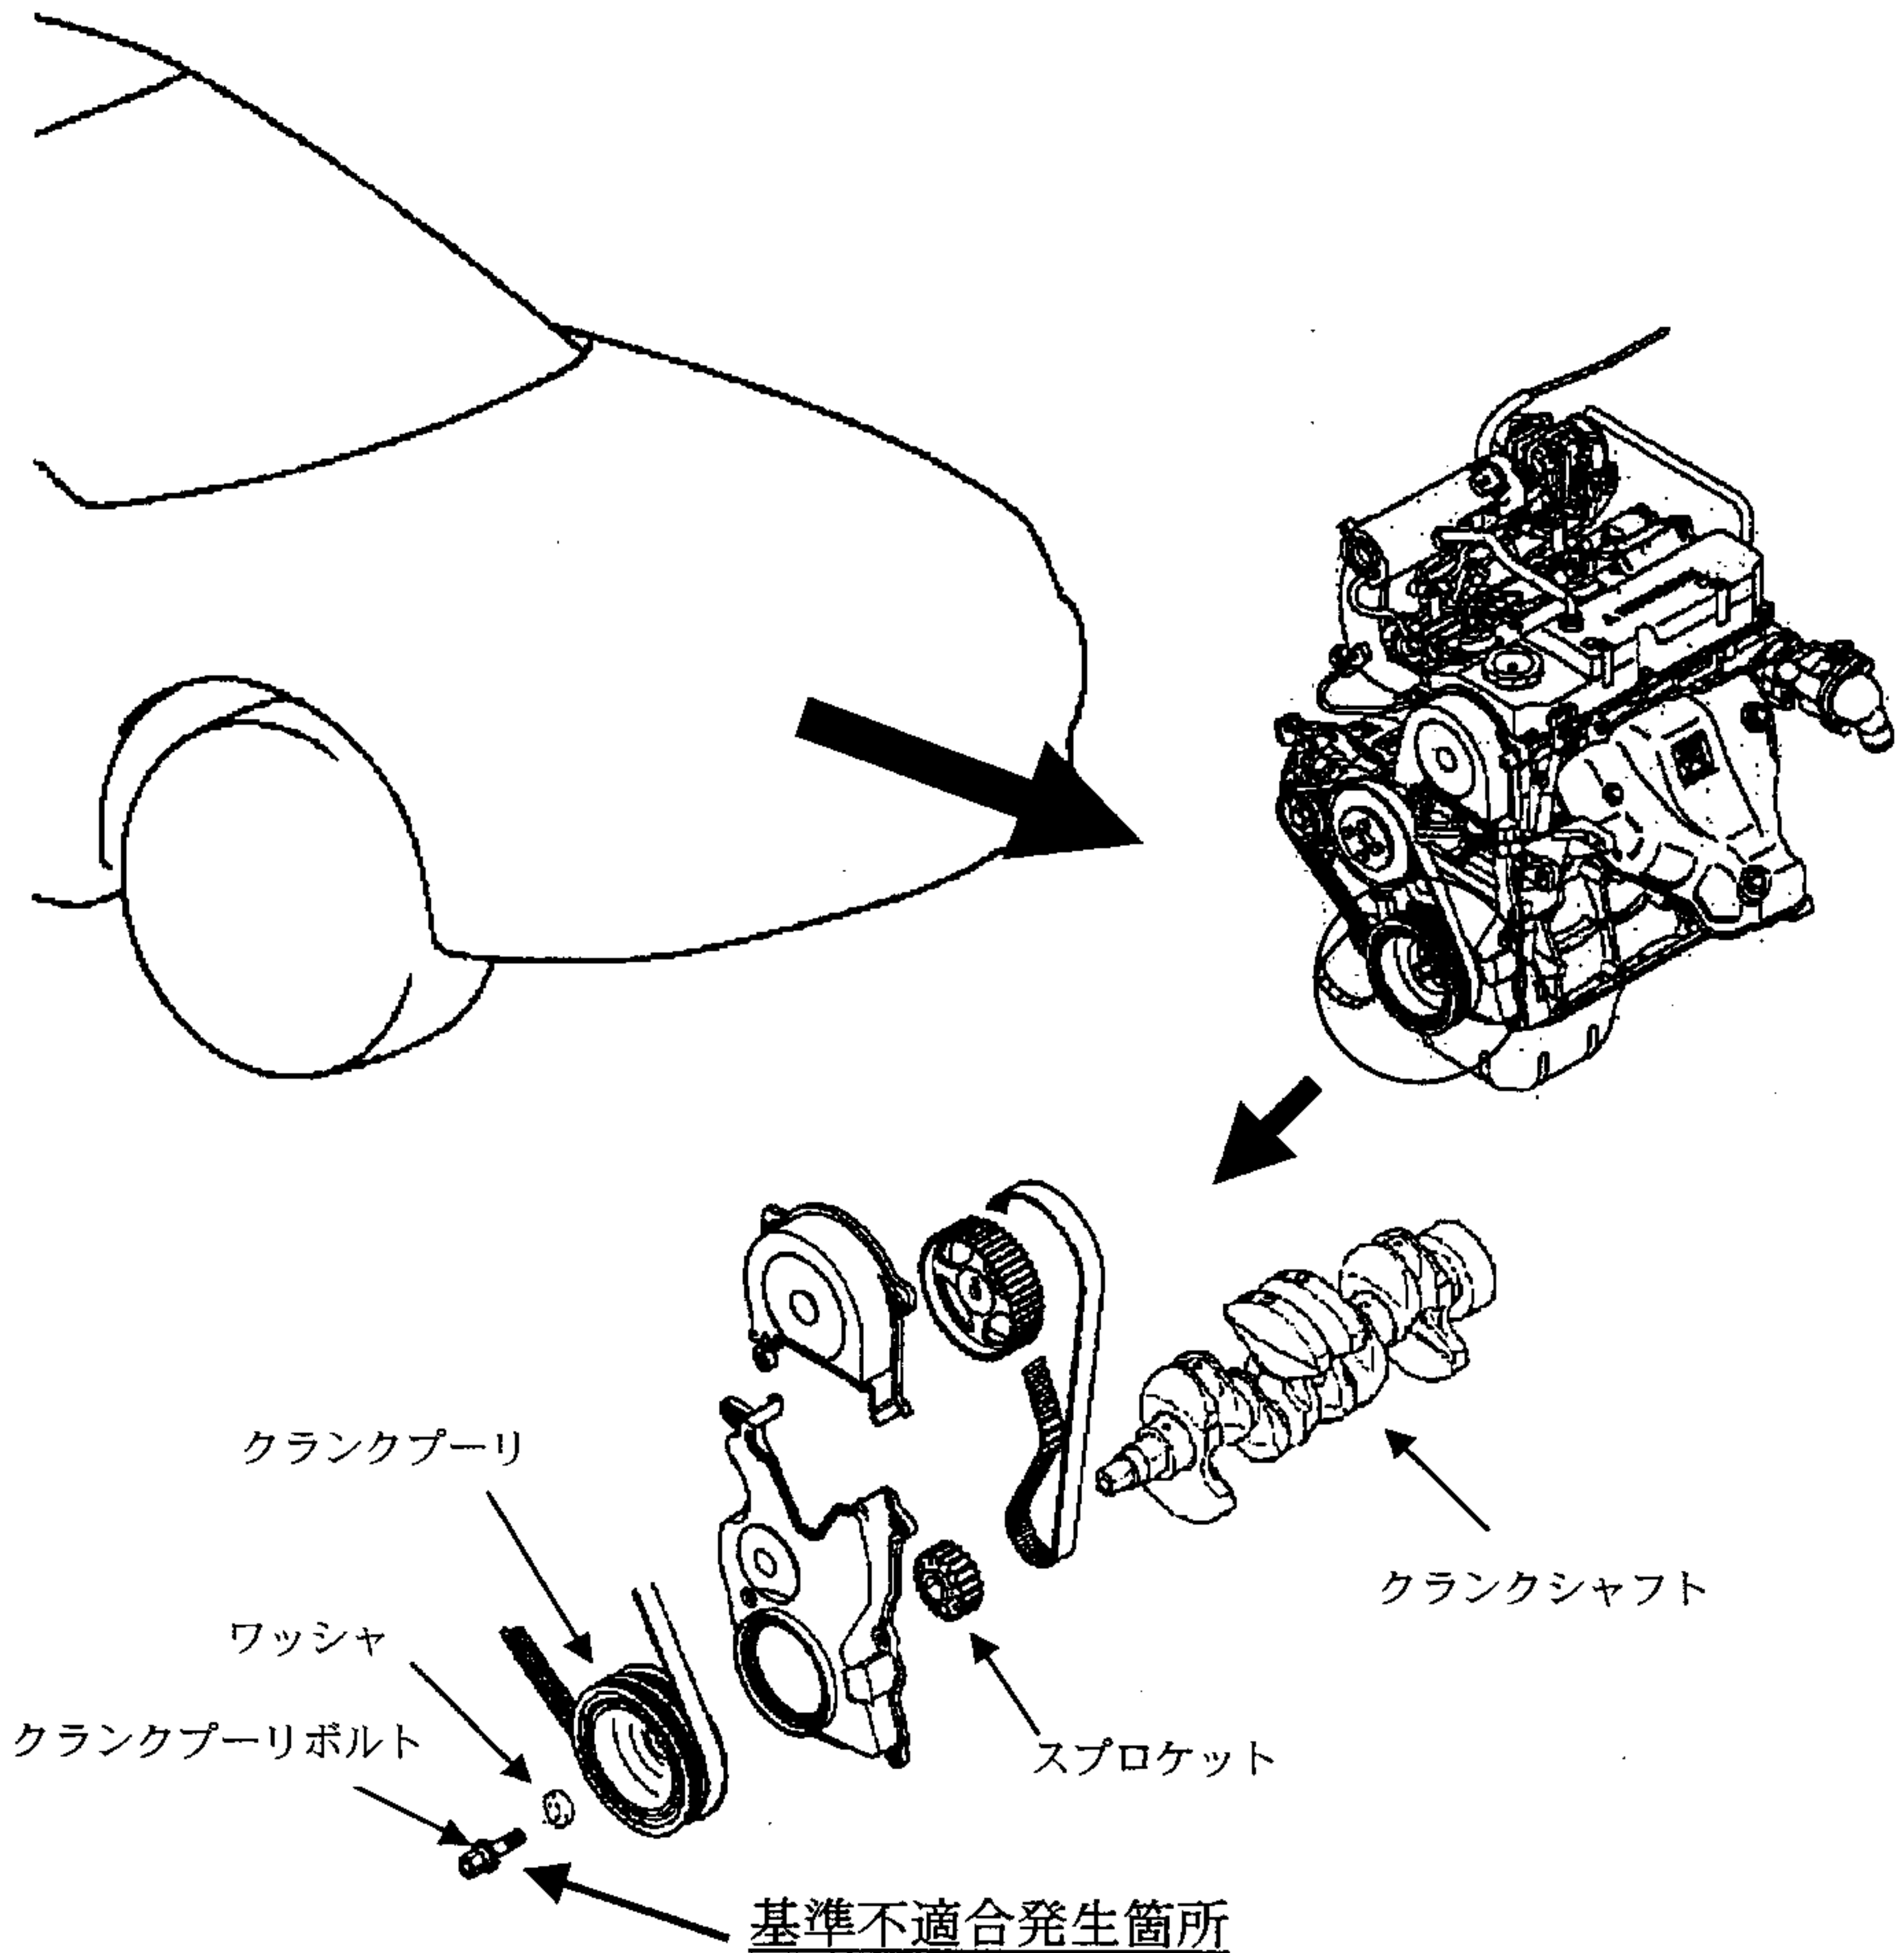
原動機において、クランクプーリをクランクシャフトに固定するボルトにオイルの塗布が適切に行われていなかったため、締付け力が不足しているものがあり、その状態で使用を続けると、当該ボルトが弛み、異音が発生し、最悪の場合、補機駆動用クランクプーリが空転し、発電機及びパワーステアリング用油圧ポンプが作動しなくなり、充電警告灯が点灯するとともに、ハンドルの操作力が増大するおそれがある。

- ① 全車両、クランクプーリボルトの弛みを点検し、弛みのあるものについてはクランクプーリボルト、ワッシャ、クランクプーリ及びスプロケットを点検し、損傷のあるものについては良品と交換する。
- ② 全車両、クランクプーリボルトを増し締めする。

識別：エンジンルームの銘板の右側に白または黄色のペイントを塗布する。
