## 改善箇所説明図

エアバッグ装置

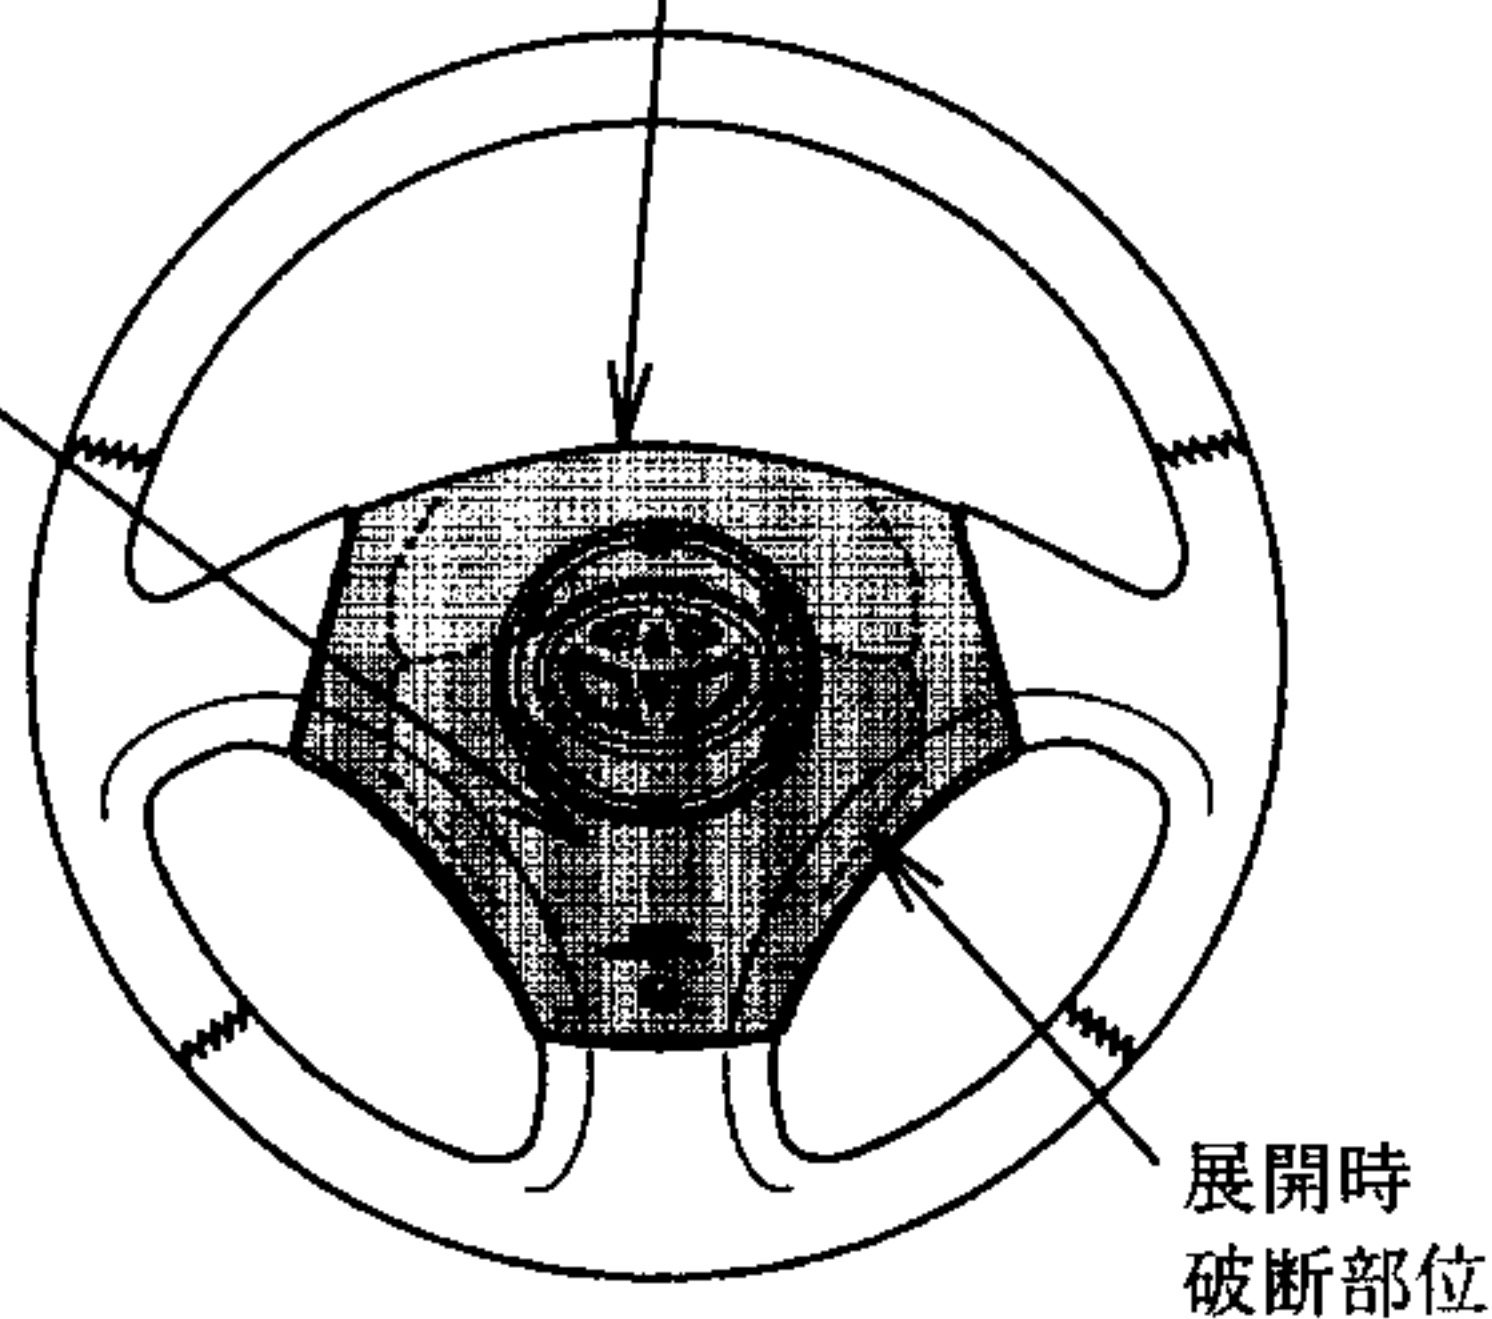
### 不具合発生箇所

格納したバッグを保持している布製のエアバッグカバーの形状が不適切なため、エアバッグ展開時にステアリングホイールパッドの破断部位以外の下部が破断し、当該パッドの下半分がステアリングホイールから外れることがあります、最悪の場合、外れたパッドが乗員に当たるおそれがある。

全車両、当該エアバッグ装置を布製カバーの形状を改良した対策品と交換する。
