## 改善箇所説明図

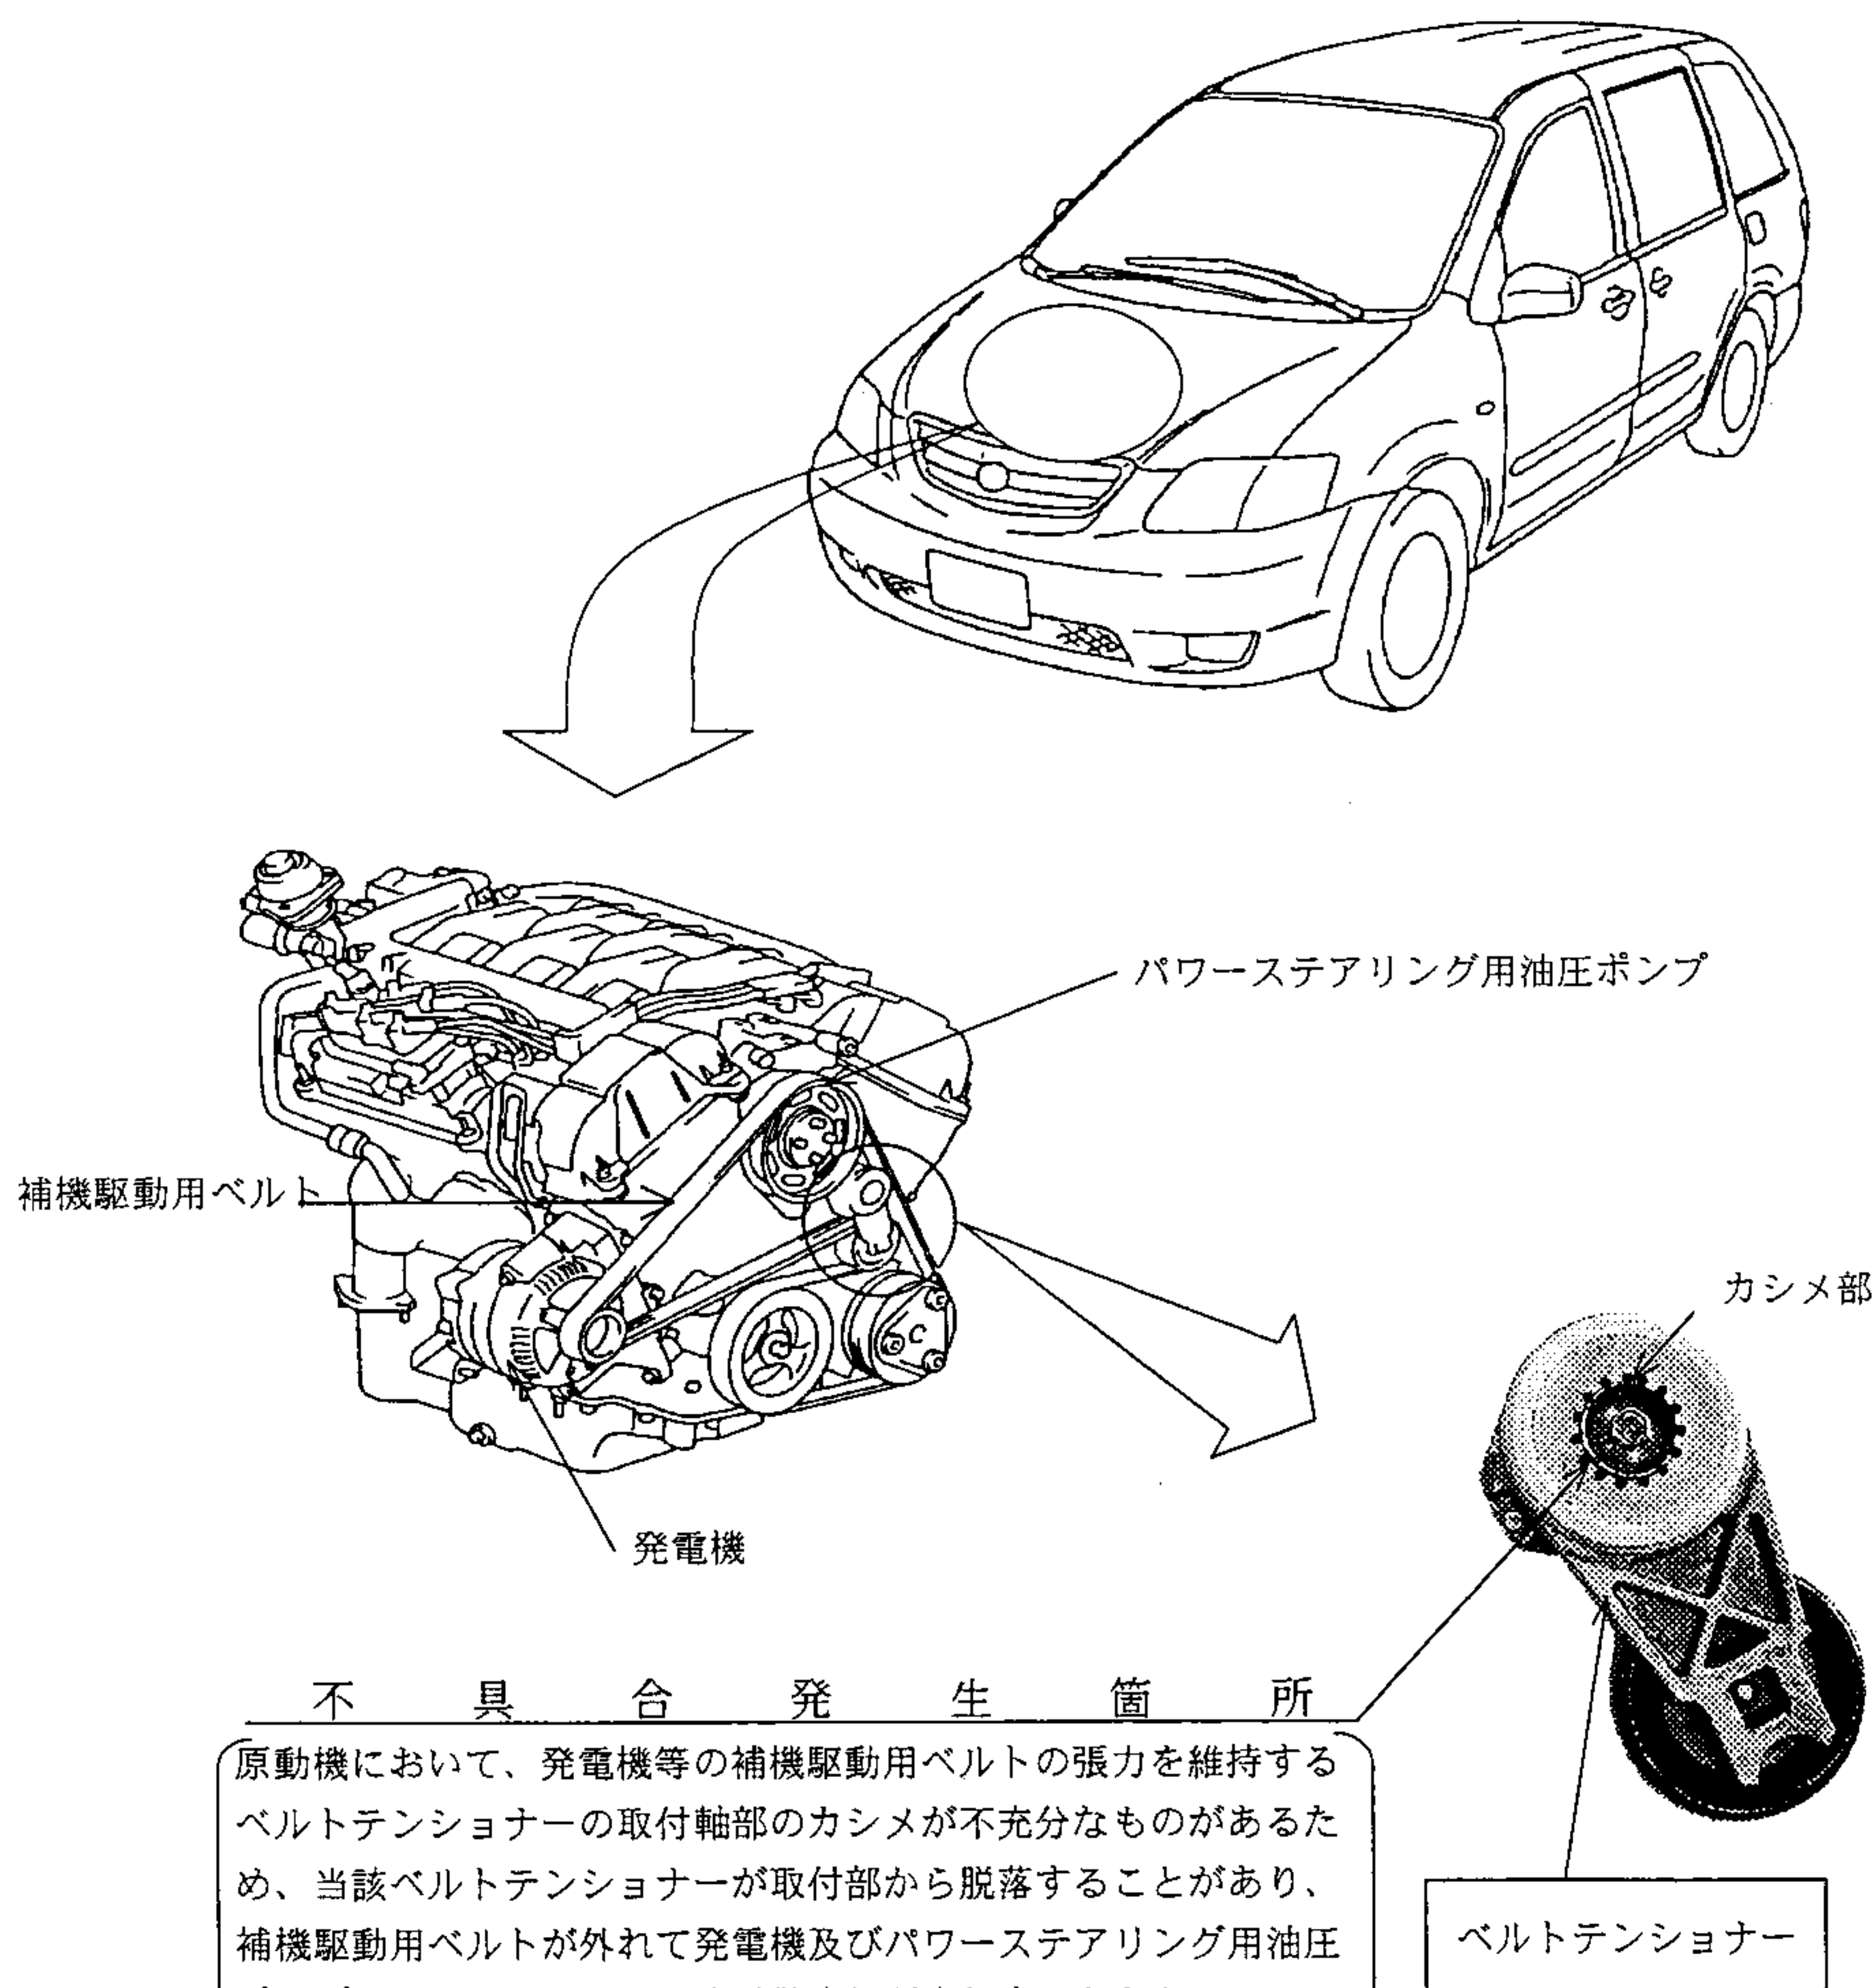
原動機において、発電機等の補機駆動用ベルトの張力を維持するベルトテンショナーの取付軸部のカシメが不十分なものがあるため、当該ベルトテンショナーが取付部から脱落することがあり、補機駆動用ベルトが外れて発電機及びパワーステアリング用油圧ポンプが作動しなくなり、充電警告灯が点灯するとともに、ハンドル操作力が増大するおそれがある。

全車両、当該ベルトテンショナーを対策品と交換する。

識別：ベルトテンショナーのハウジング部に黄ペイントを塗布する。
