## 改善箇所説明図

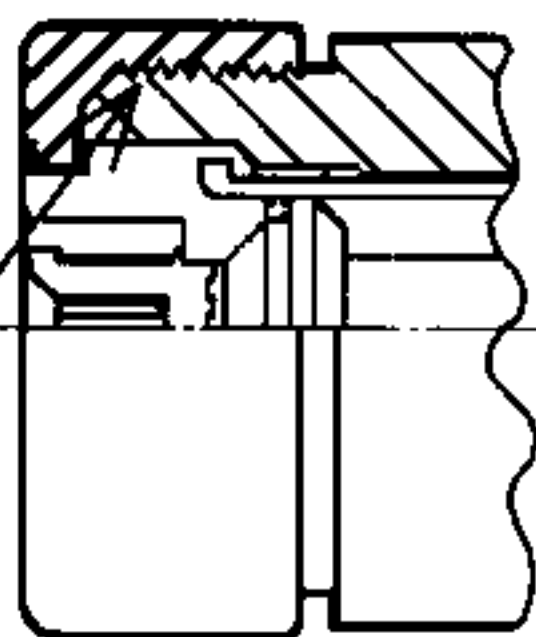
A-A断面

### 不具合発生箇所

金属製容器のねじ山の加工方法が不適切なものがあるため、ベルトテンショナが作動した際の圧力により当該容器のキャップが内張りを破って飛び出すことがあり、最悪の場合、外れたキャップが乗員に当たるおそれがある。

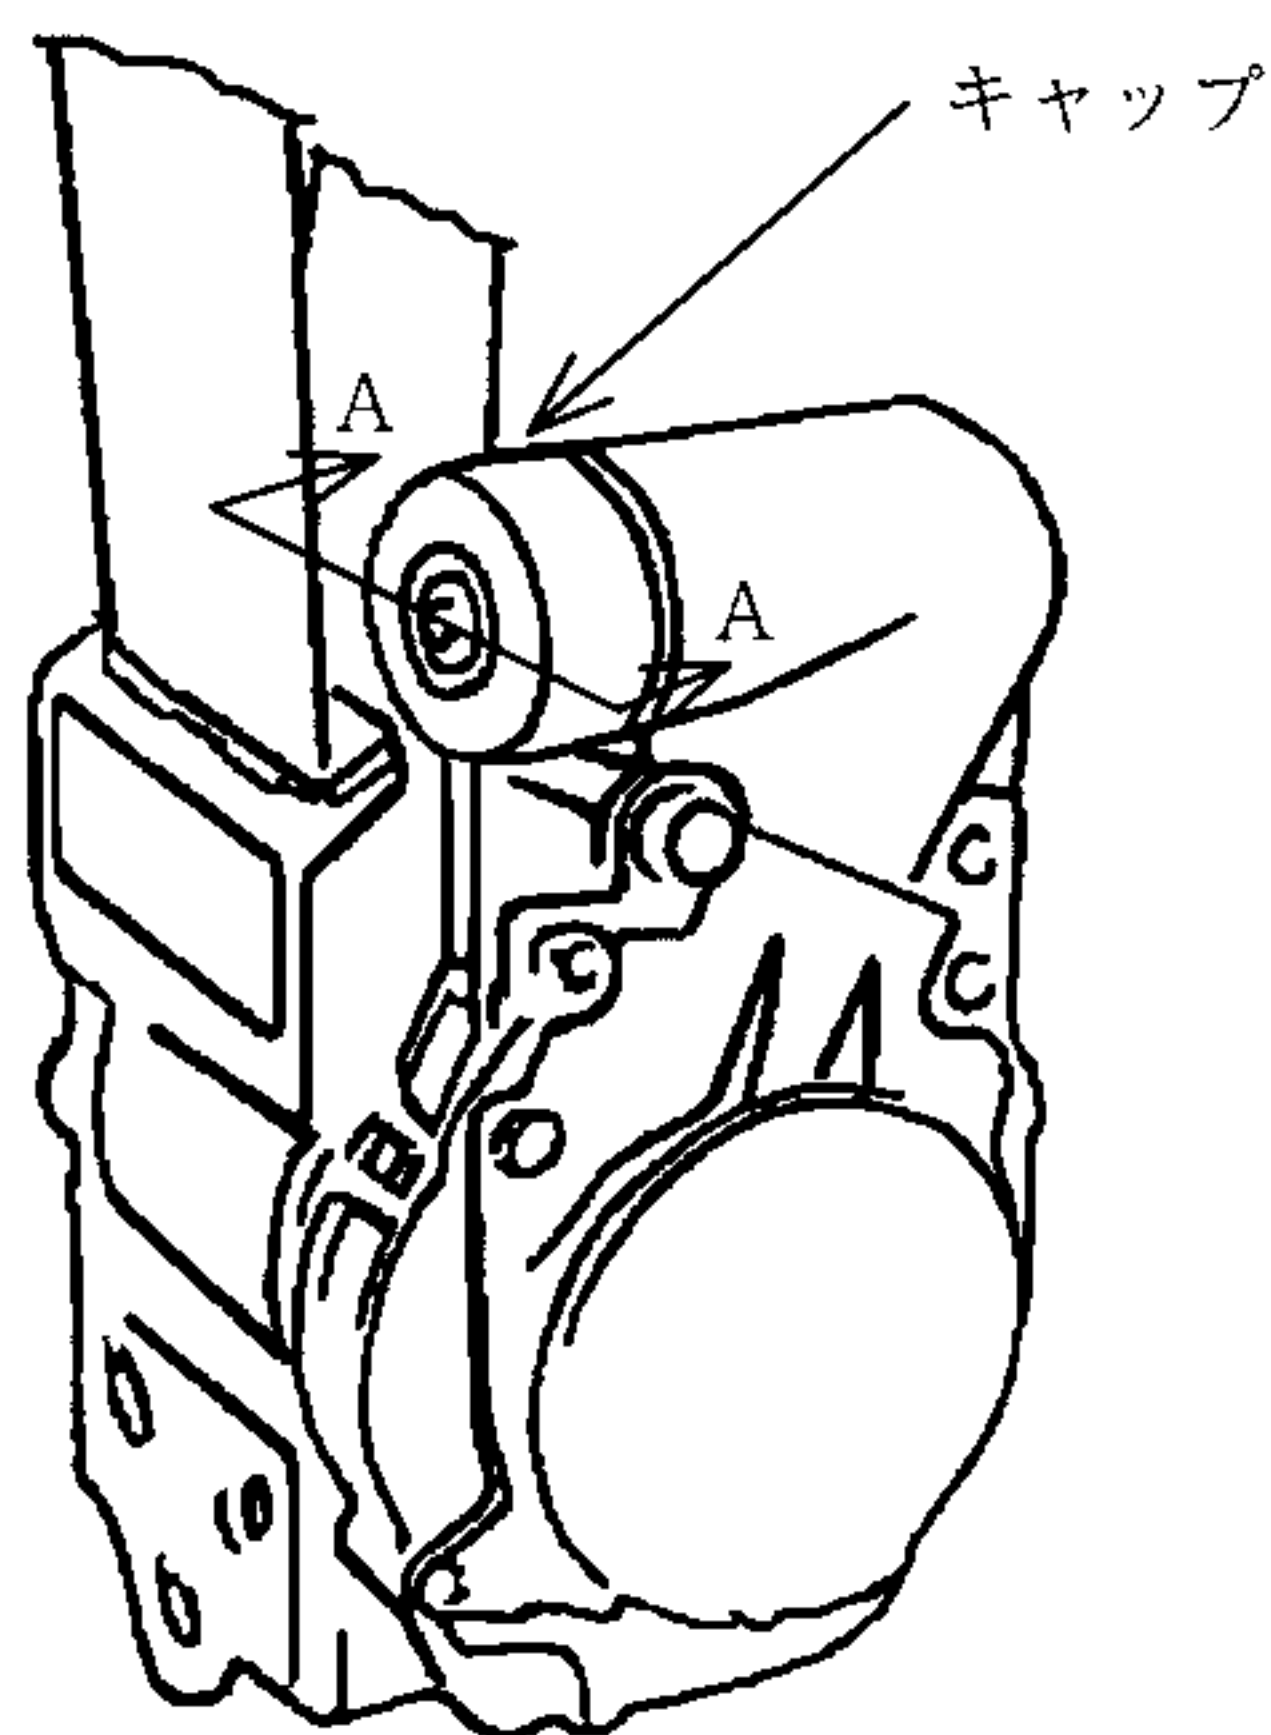
該当する製造番号

仕様表示の「PRE」があるもので、タウンエース、ライトエース、デルタ、コロナ：8109～8305  
カルディナ：8112～8305、クラウン：8110～8305、プリウス：8108～8304

全車両、座席ベルトの製造番号を確認し、該当するものについては補強金具を取付ける。
