## 改善箇所説明図

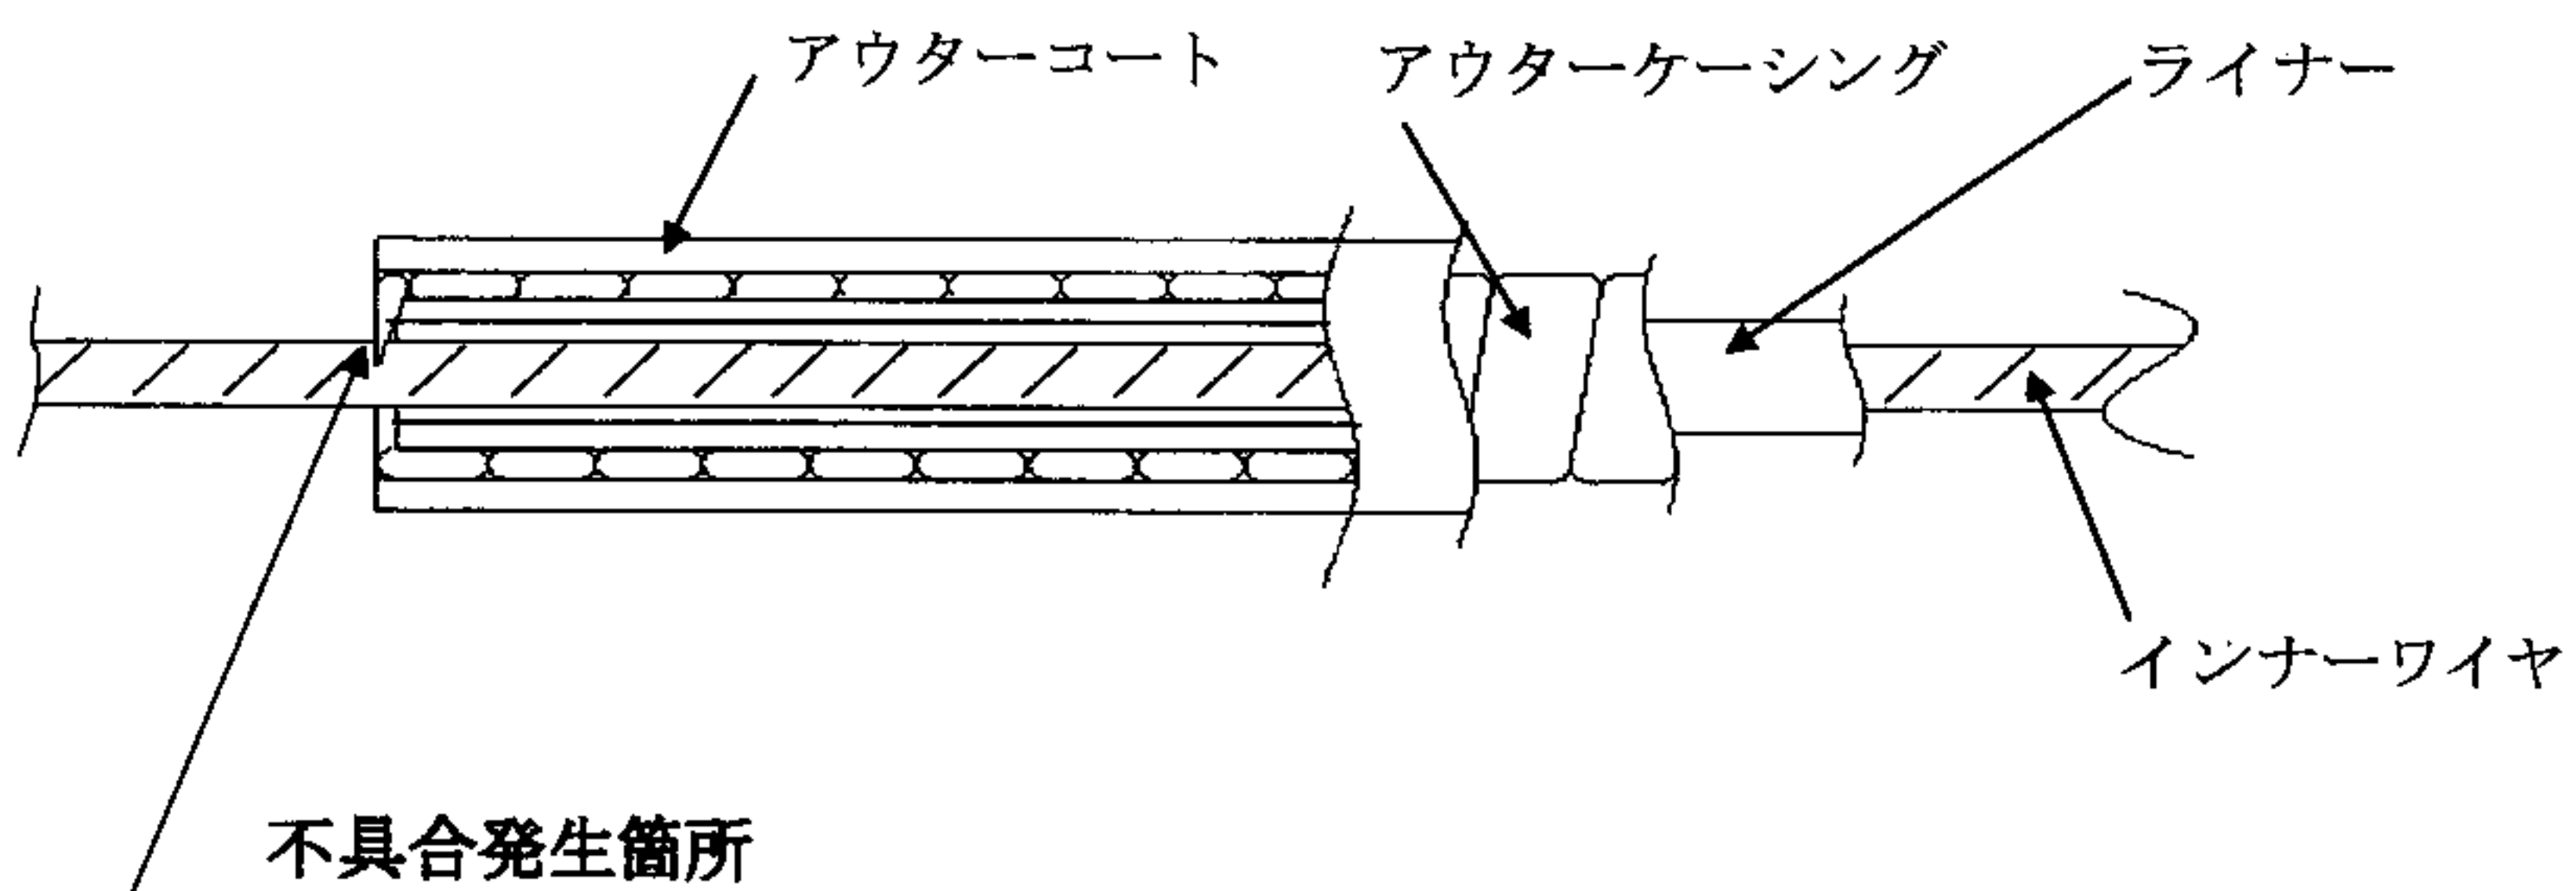
(スロットルケーブルの構造)

原動機付自転車において、スロットルケーブルの製造工程が不適切なため、当該ケーブルのアウターケーシング内側にバリが発生するものがあり、インナーワイヤがバリと干渉してほつれてアウターケーシングに引っ掛かって戻りにくくなることもあり、最悪の場合、スロットルが戻らず、原動機の回転が下がらなくなるおそれがある。

改善の内容：全車両、スロットルケーブルを良品と交換する。
