## 改善箇所説明図

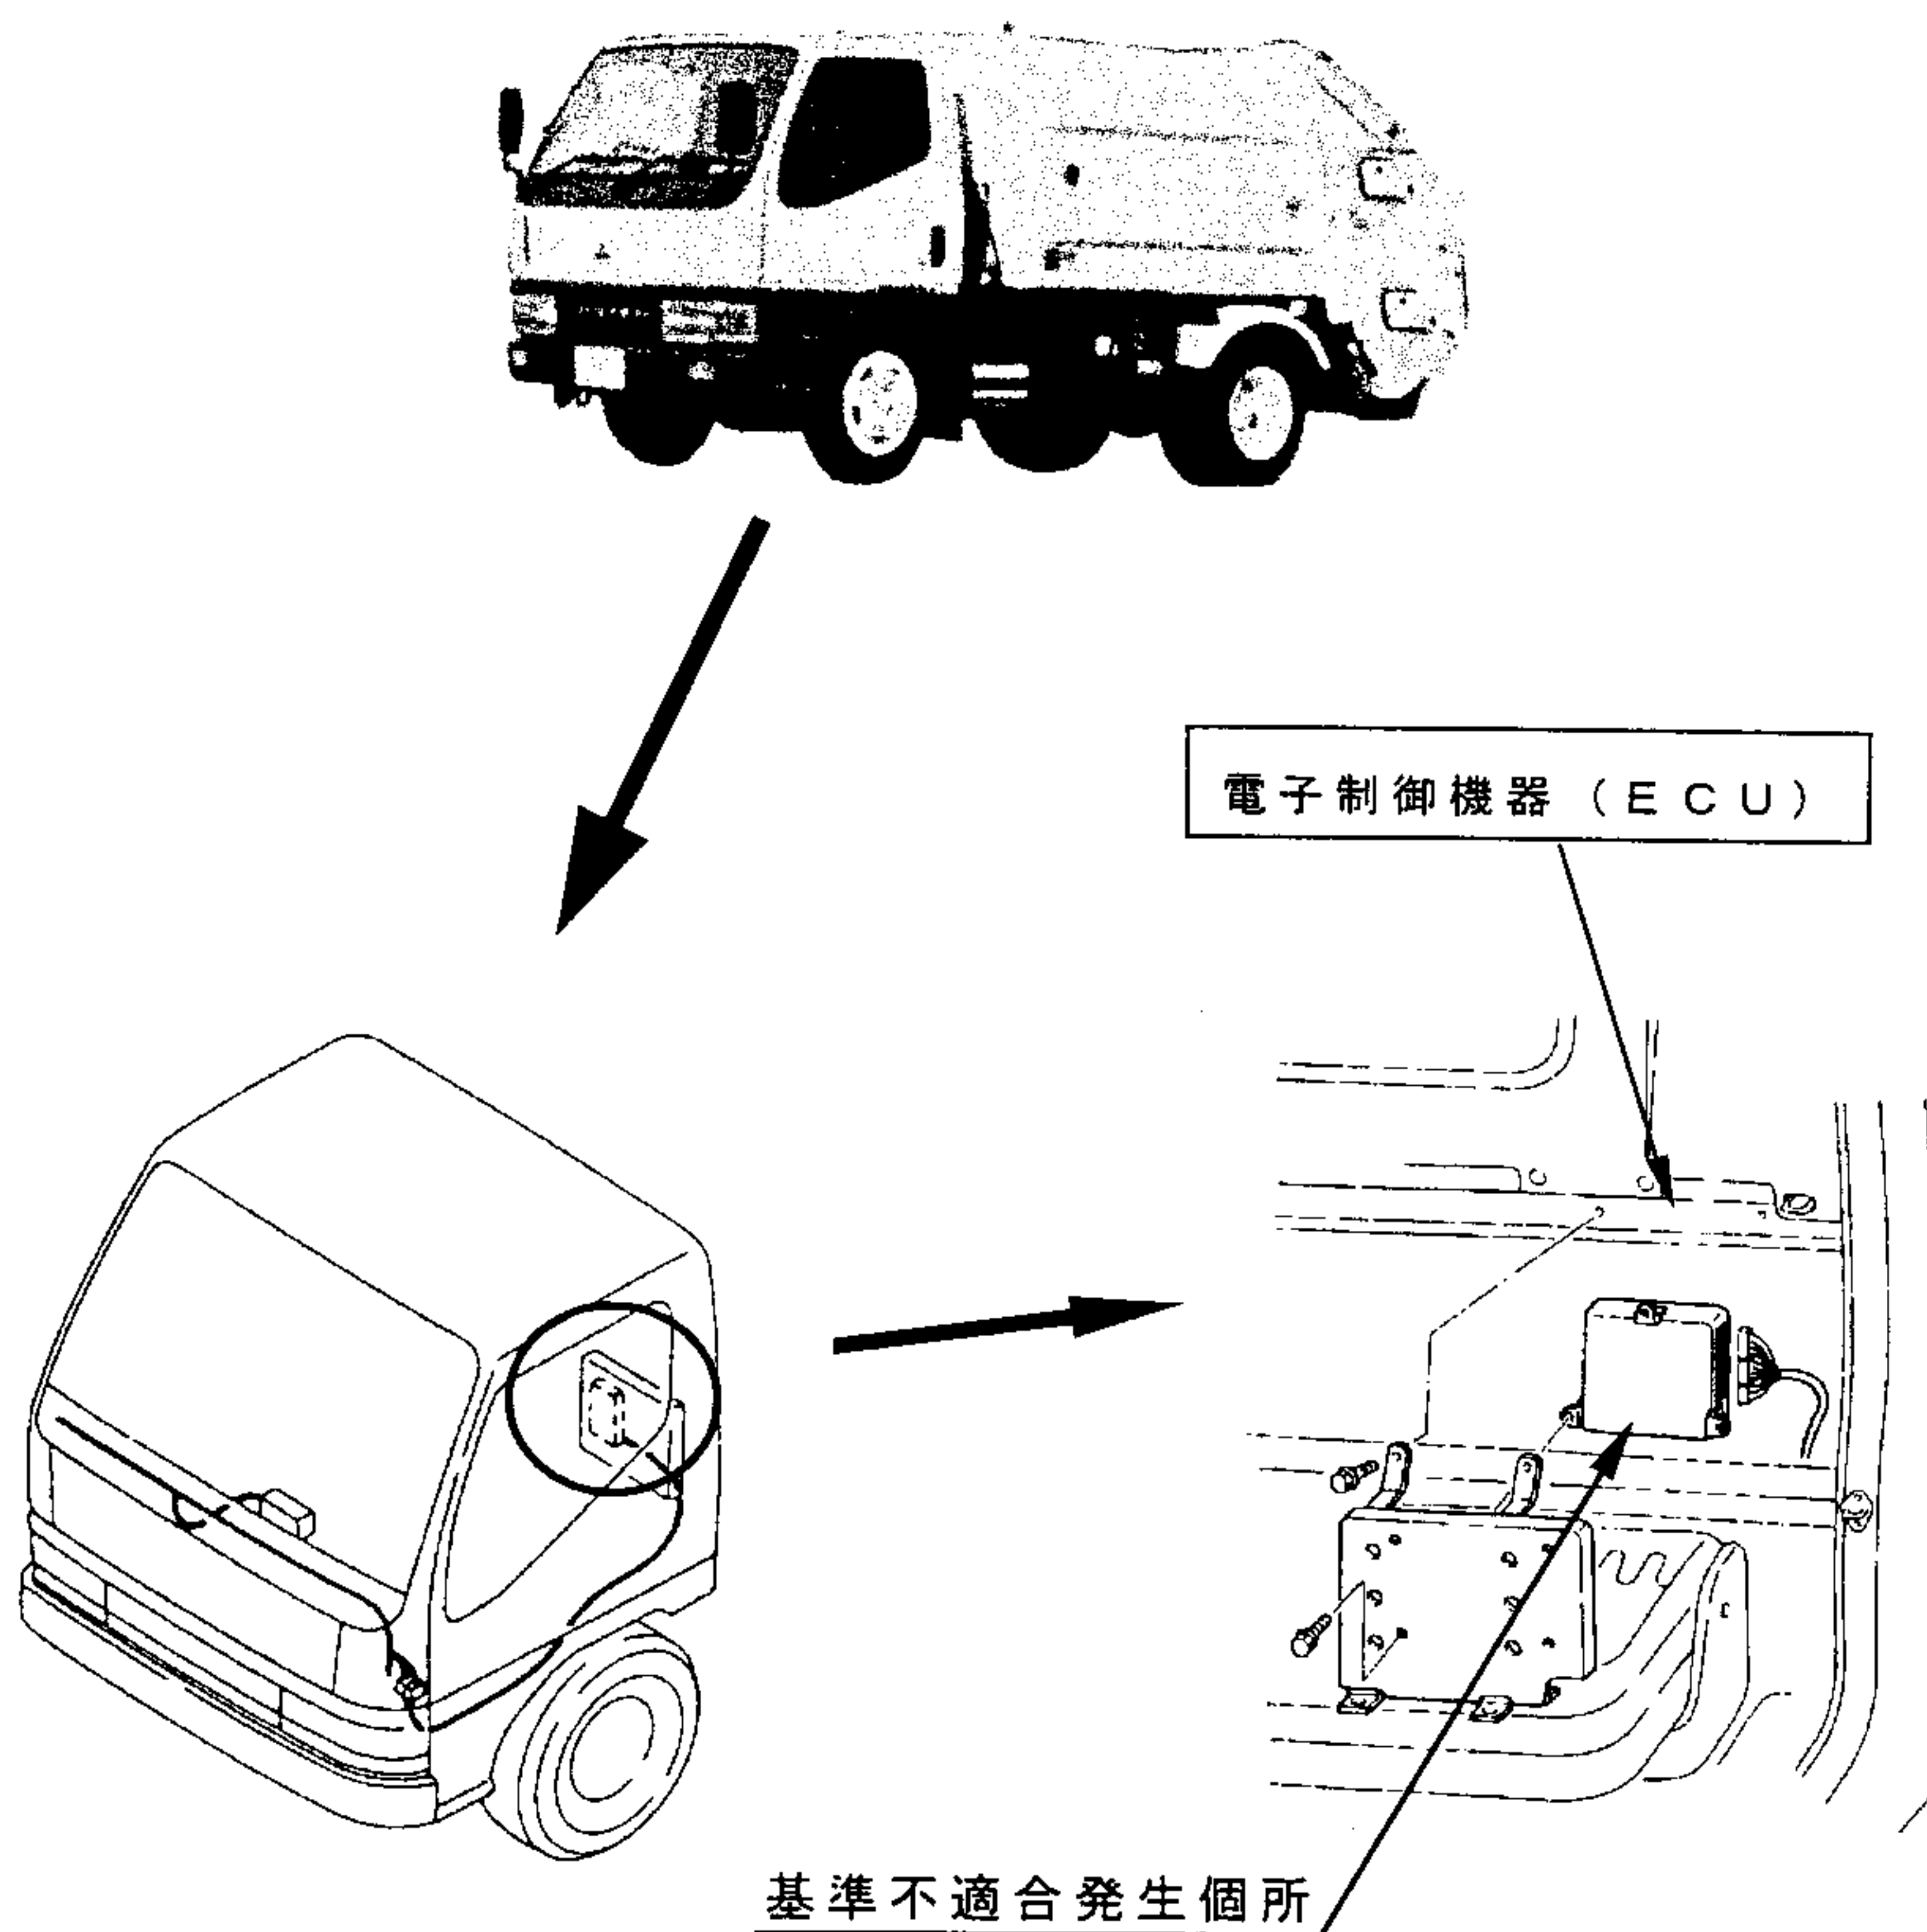
液化石油ガス (LPG) を燃料にする塵芥車において、燃料ガスの噴射量を制御している電子制御機器 (ECU) の制御プログラムが不適切なため、塵芥積み込み作業時等、塵芥圧縮機の作動時に燃料噴射量が一時的に過大となることがあり、排出ガス中の一酸化炭素 (CO)、炭化水素 (HC) の量が増加し、塵芥圧縮機を連続して作動させた場合、作業者が CO、HC を多量に吸入するおそれがある。

全車両、ECUを対策品に交換する。

注：□は、交換及び追加部品を示す。
