## 改善箇所説明図

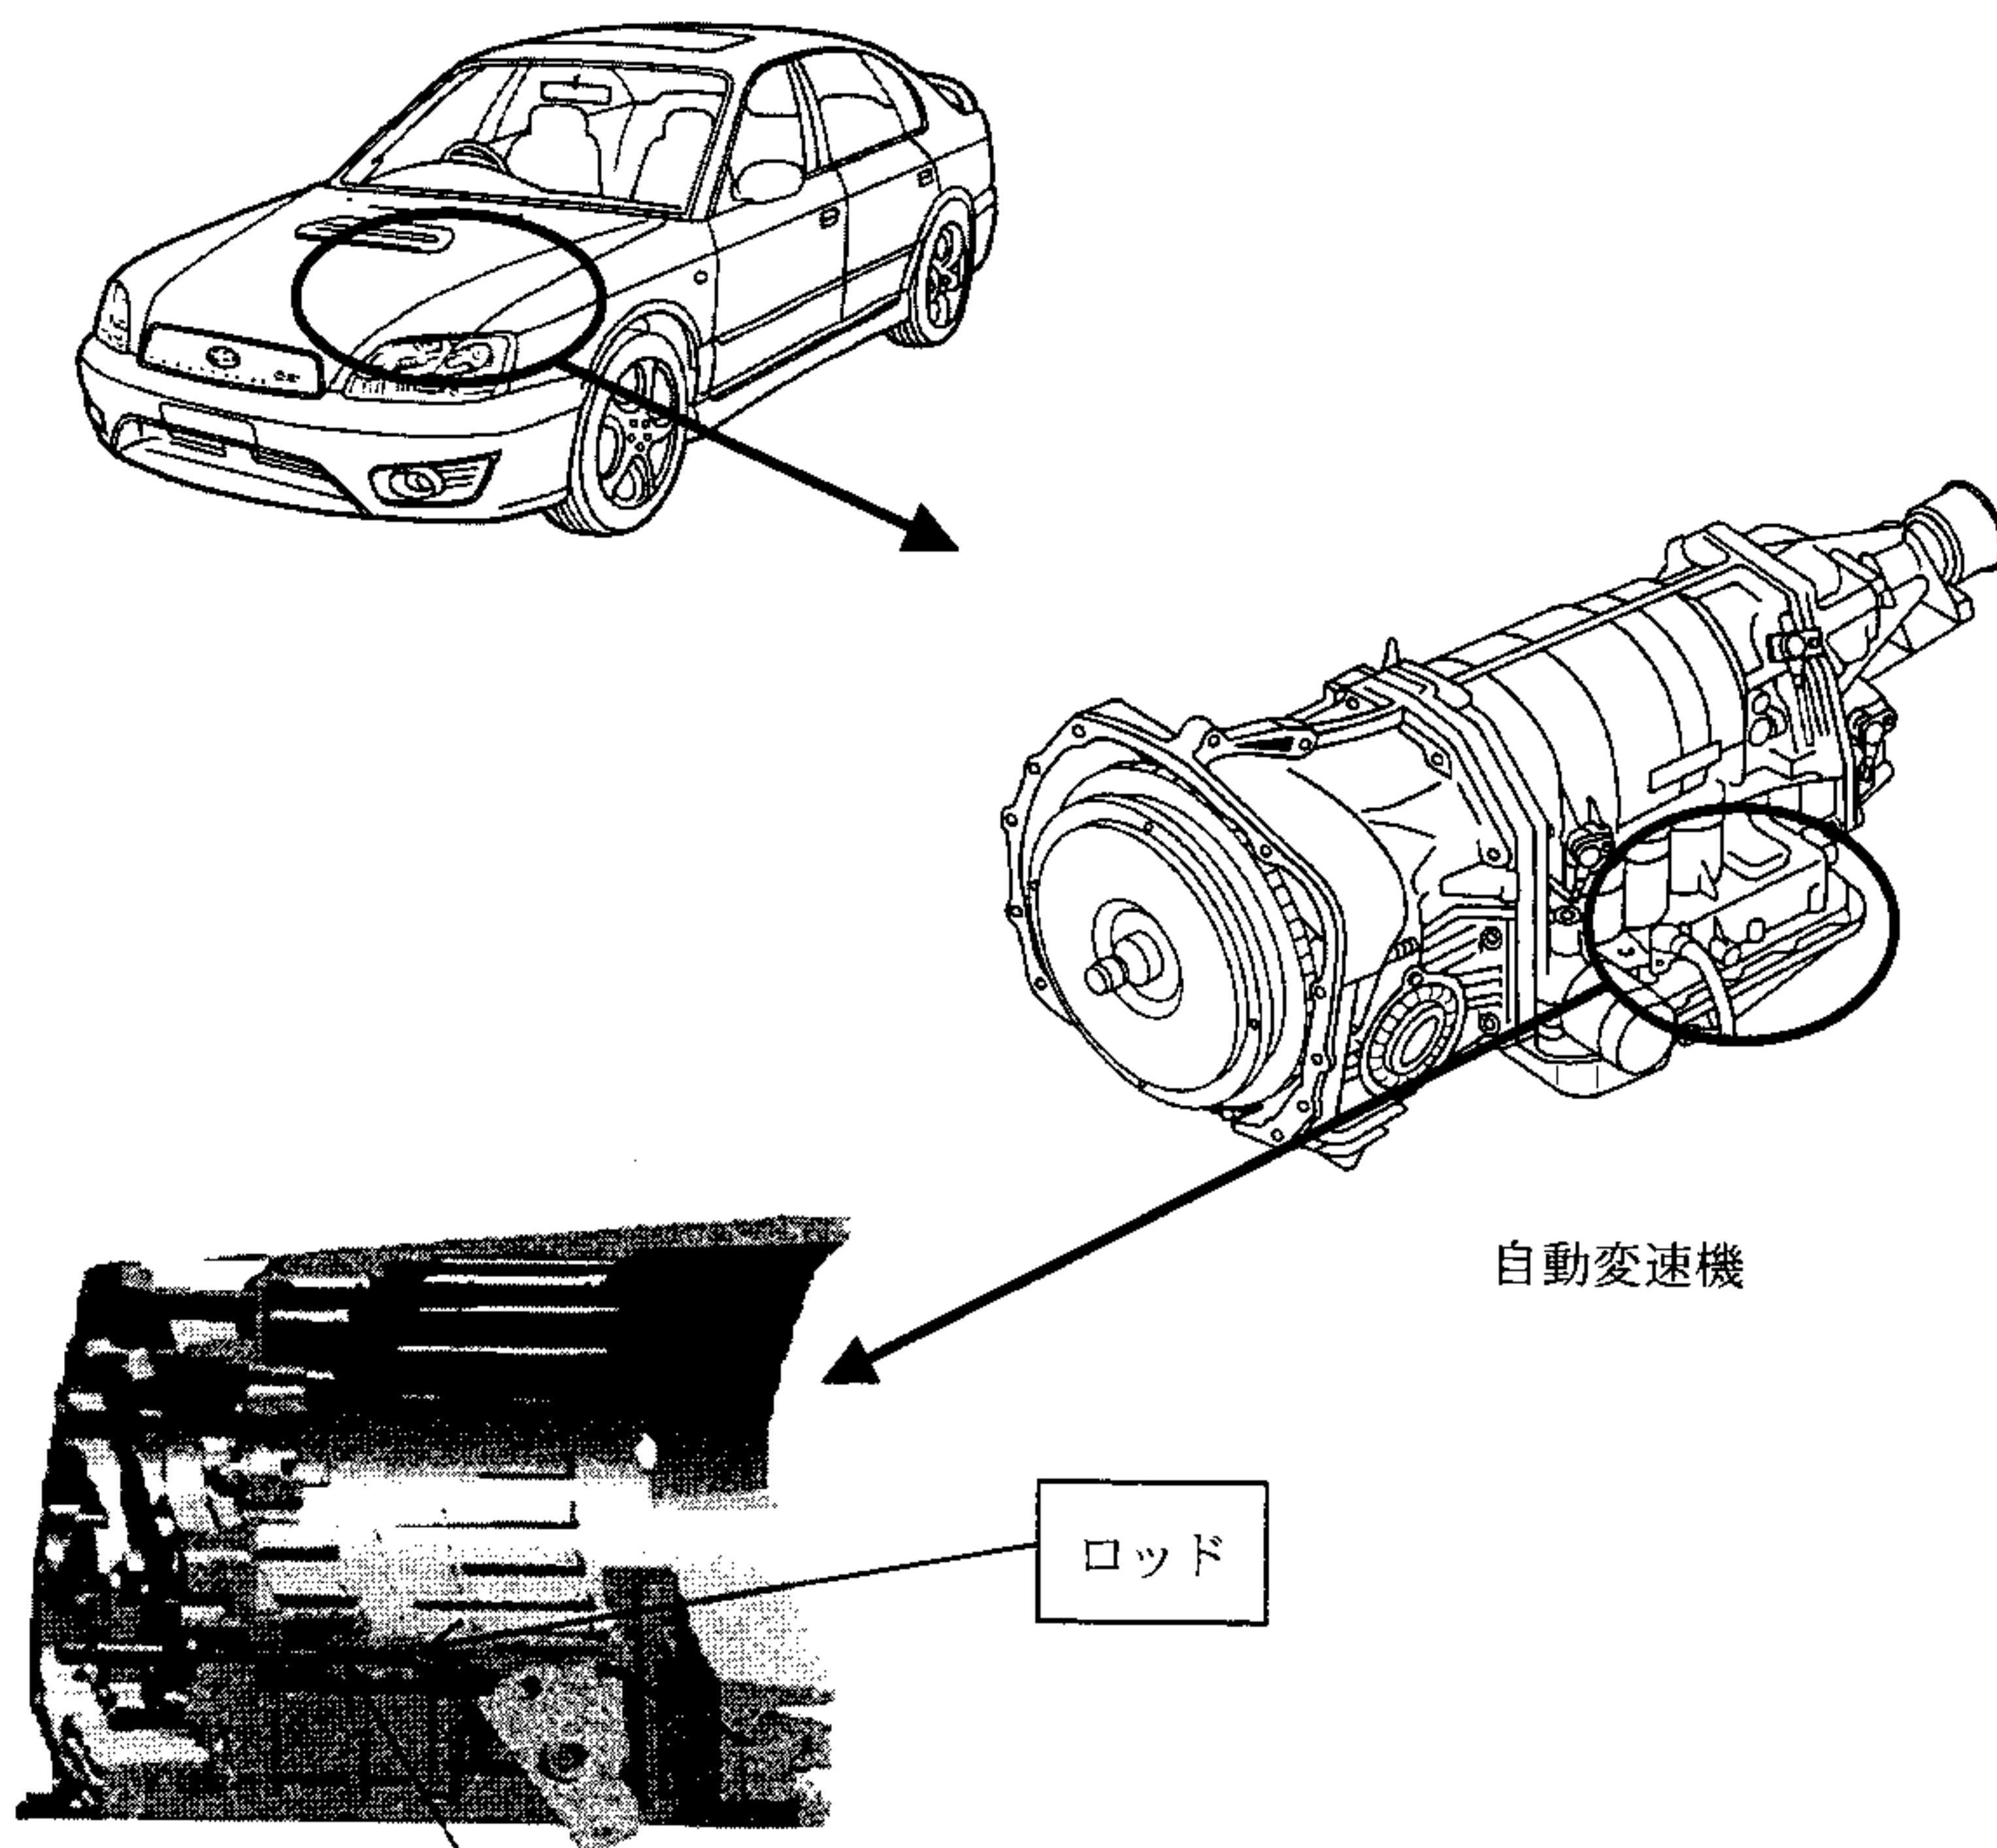
動力伝達装置において、自動変速機のパーキング機構のギヤをロックさせるロッドのスプリングの止め位置に不適切なものがあり、パーキングポジションへシフト操作してもパーキング機構が稀に作動しなくなり、最悪の場合、車両が動き出すおそれがある。なお、駐車ブレーキを併用していれば、車両が動き出すことはない。

全車両、良品のロッドと交換する。

デファレンシャル・オイル用のレベルゲージ後方の自動変速機ケースに黒ペイントを塗布する。
