# 改善箇所説明図

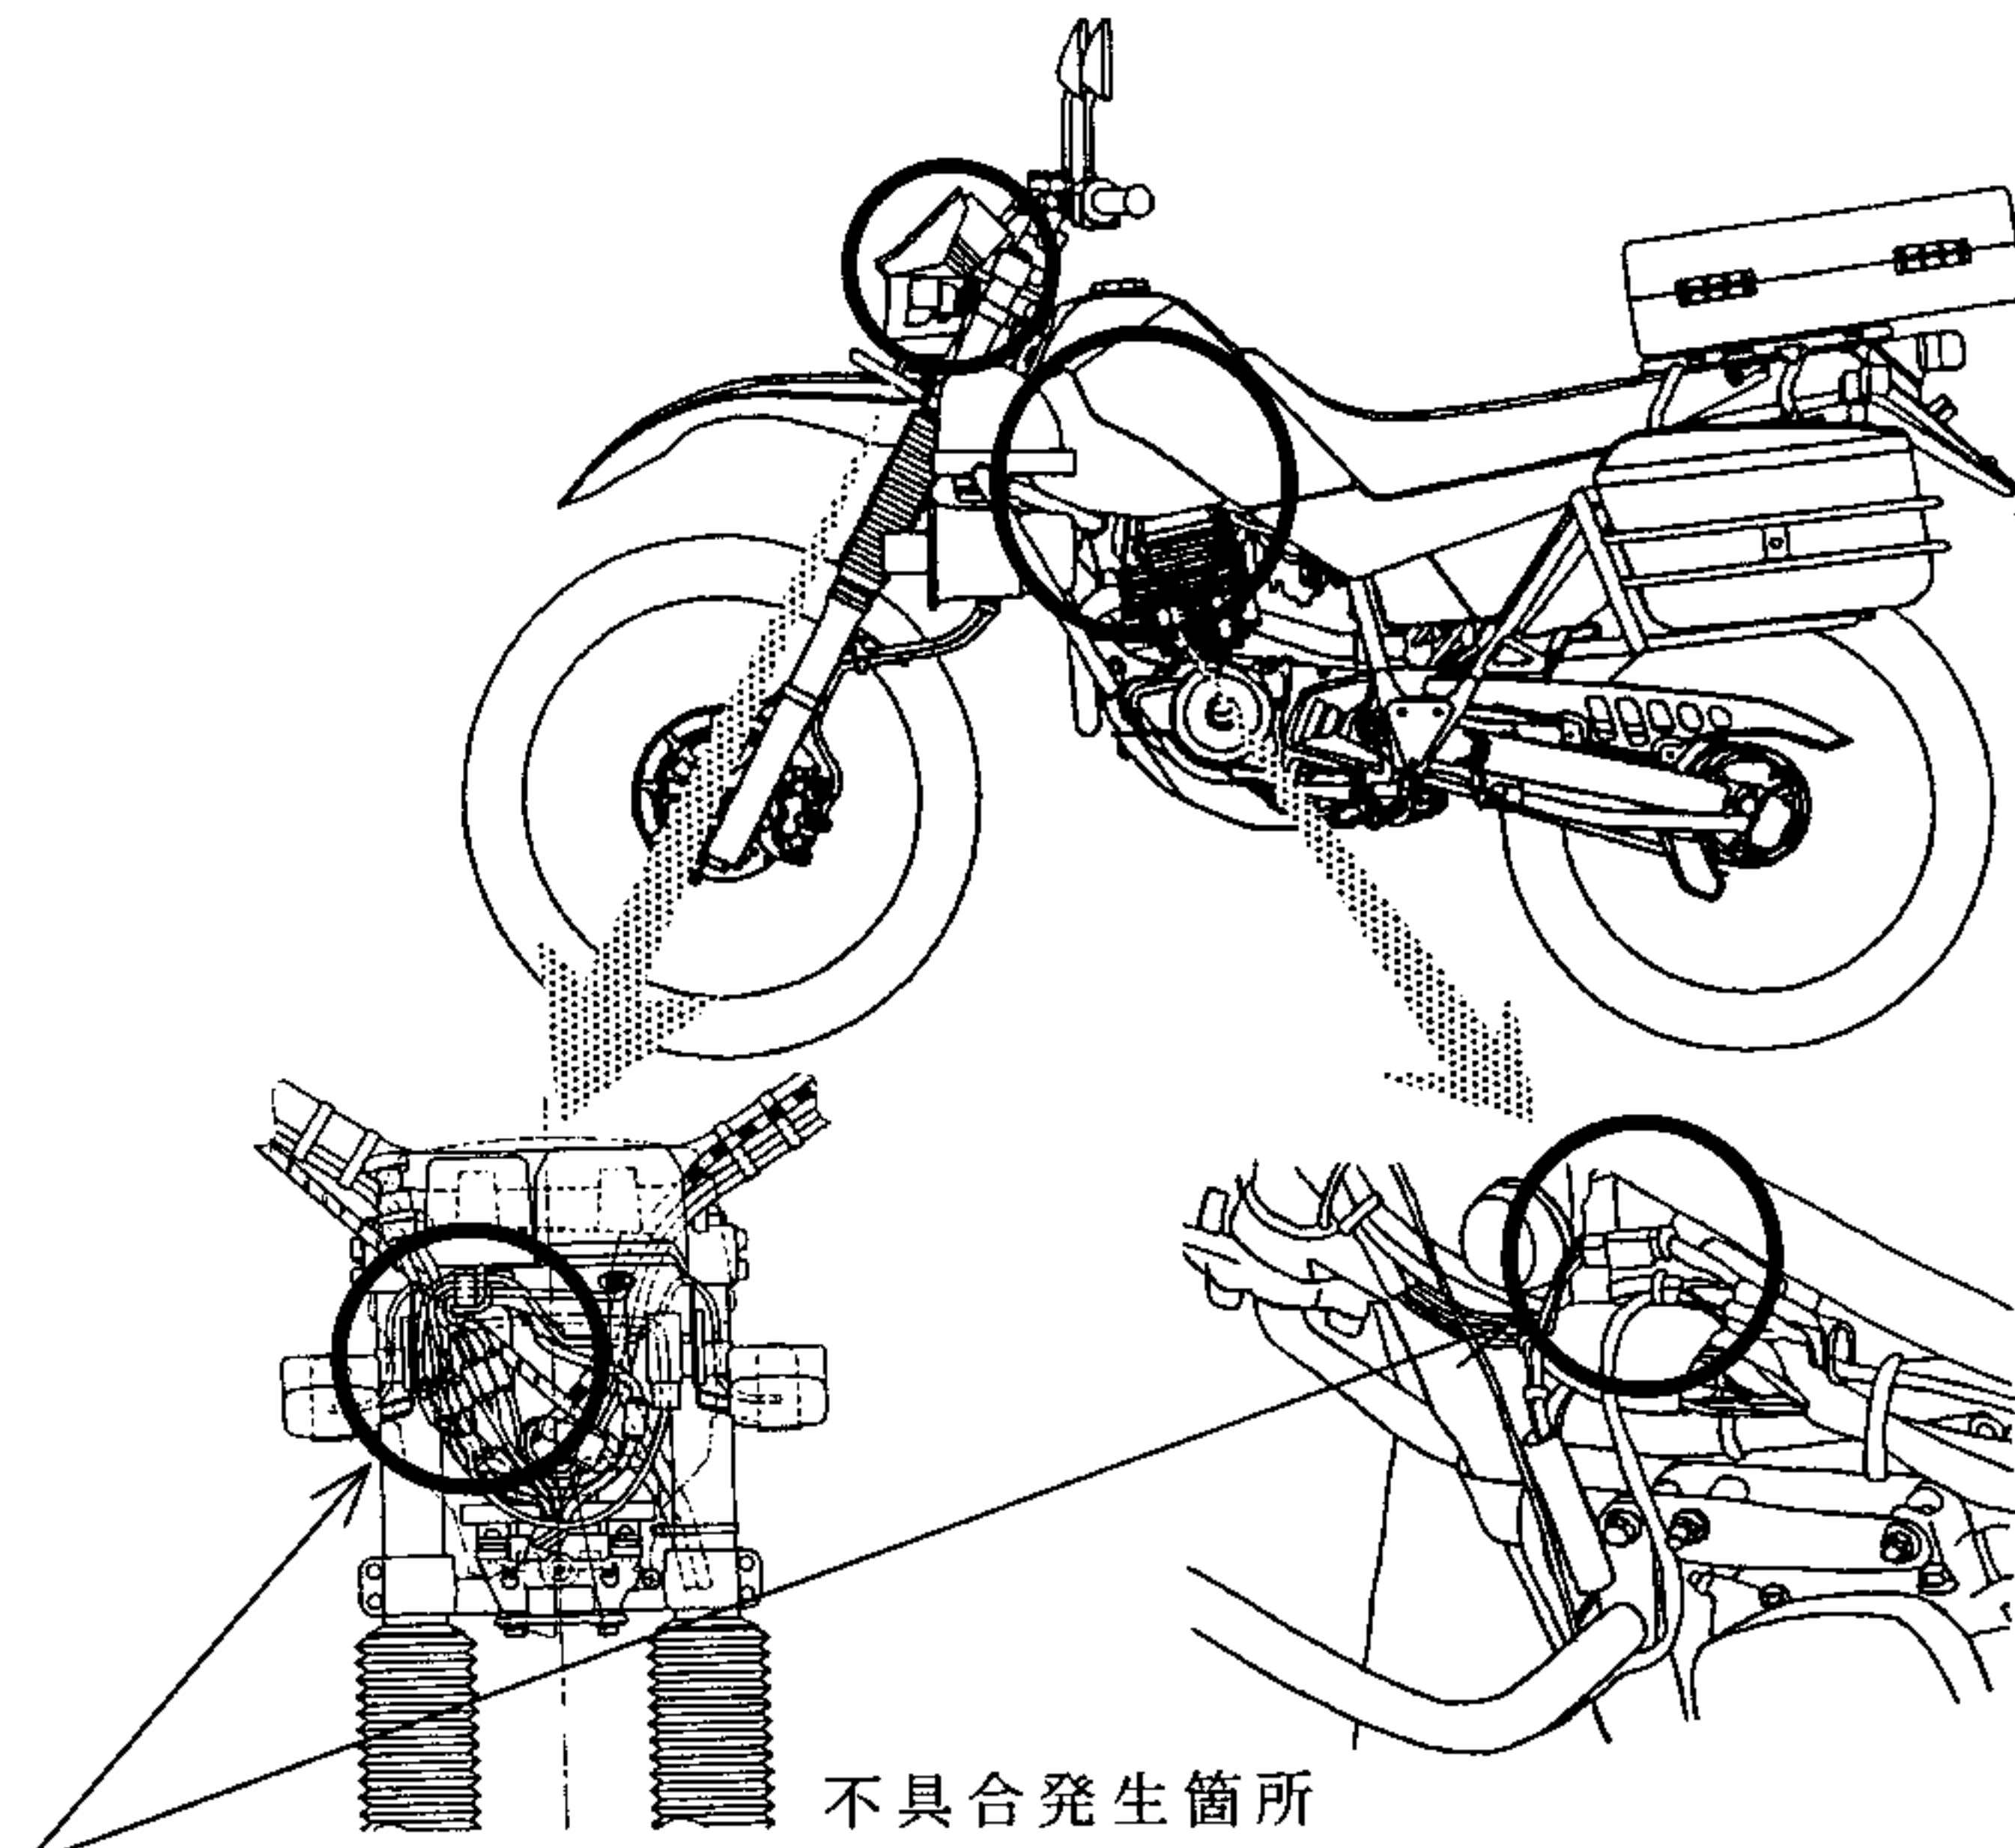
消防活動二輪車のサイドスタンドの格納忘れを防止する機構（サイドスタンドを出した状態で走行しようとするとうエンジンが停止する機構）において、電気回路が不適切なため、当該機構が作動しなくなり、サイドスタンドを出した状態で走行が可能となり、最悪の場合、サイドスタンドが接地し、転倒するおそれがある。

改善の内容：全車両、電気配線の改造および追加をする。

電気配線の改造はヘッドライト部の赤バイサブリードの2本の青黄線をカプラーから外し、端子を切断してテープで巻き込むという内容である。
