## 改善箇所説明図

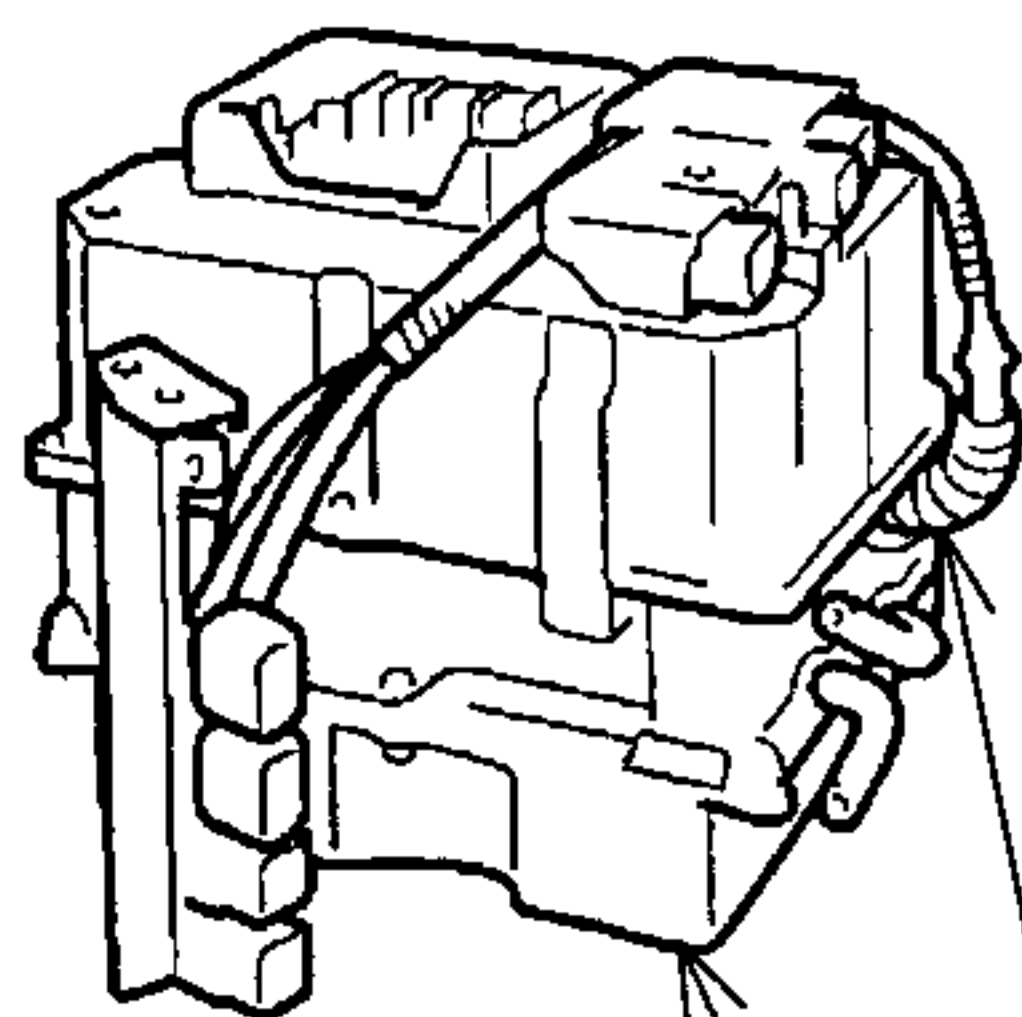
エンジンコンピュータ

ハイブリッドシステム搭載車において、モータ駆動用バッテリーへ充電するための制御が一部不適切なため、エンジン冷間時の始動直後に真空式ブレーキ倍力装置に作用する吸気管負圧が一時的に不足することがあり、最悪の場合、通常の踏力ではブレーキの効きが悪くなるおそれがある。

全車両、当該制御用エンジンコンピュータとインバータユニットを対策品と交換する。
