## 改善箇所説明図

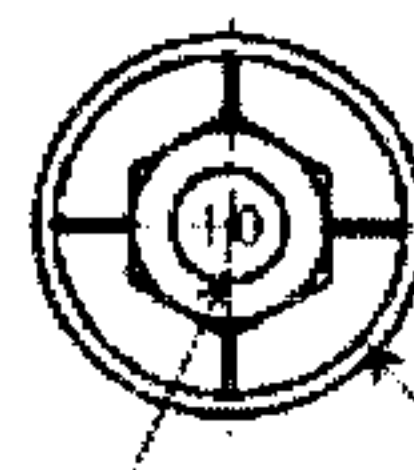
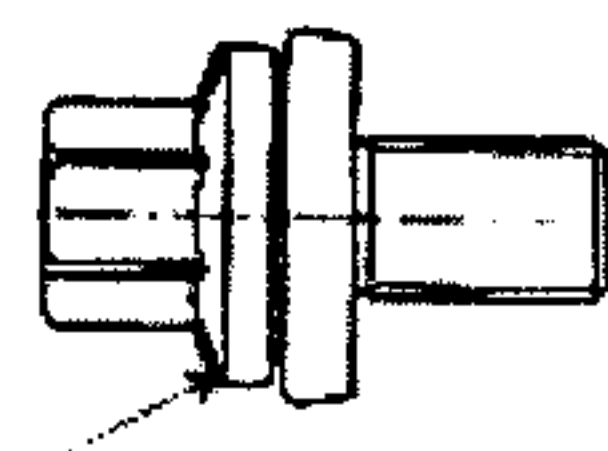
#### 改善後

「10」刻印あり

フランジ部径大

識別：プーリー取付ボルトのボルト頭部に黄ペイントを塗布する。
