## 改善箇所説明図

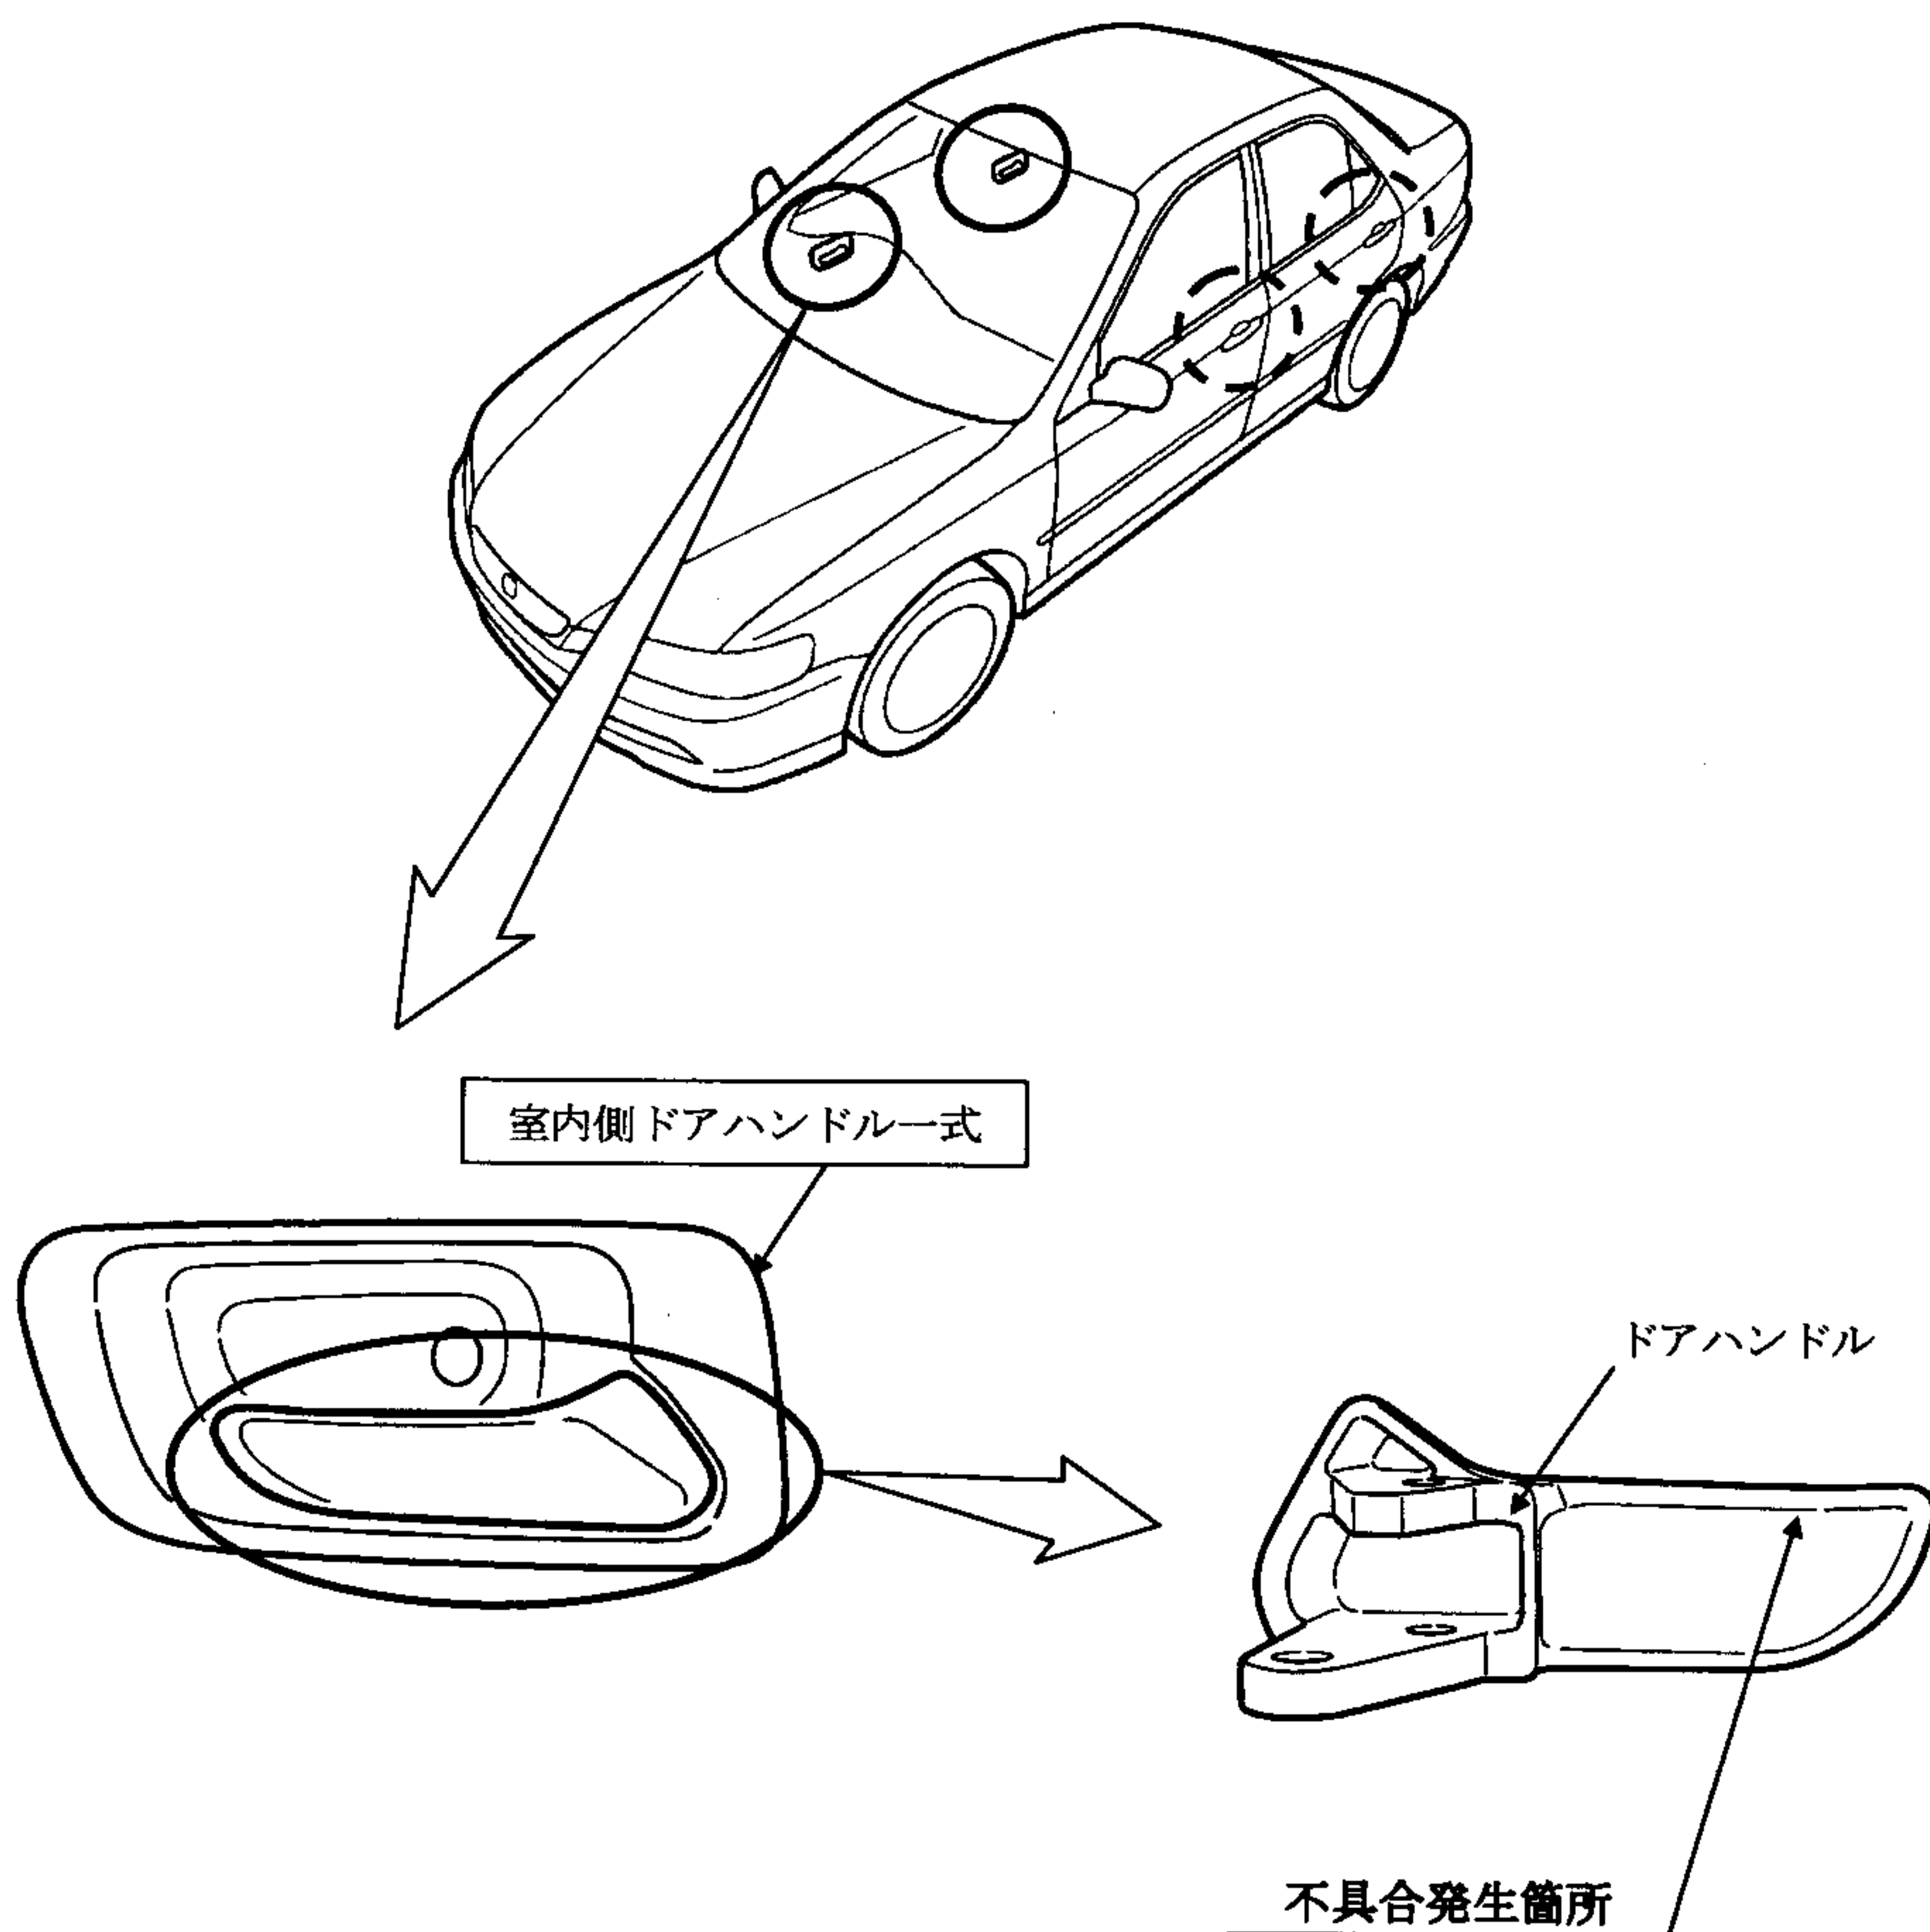
乗車装置の室内側ドアハンドルにおいて、メッキ前処理工程での製造が不適切なため、メッキ層と樹脂の間にメッキ処理液が残留したものがあり、そのままの状態で使用を続けると、残留した処理液が樹脂を溶解し剥離させてメッキが剥がれ、最悪の場合、ドアハンドル操作時に指を負傷するおそれがある。

改善の内容：全車両、全ての室内側ドアハンドル一式を良品に交換する。

識別：助手席側フロントドアチェッカの上側取付ボルトに黄色ペイントを塗布する。
