## 改善箇所説明図

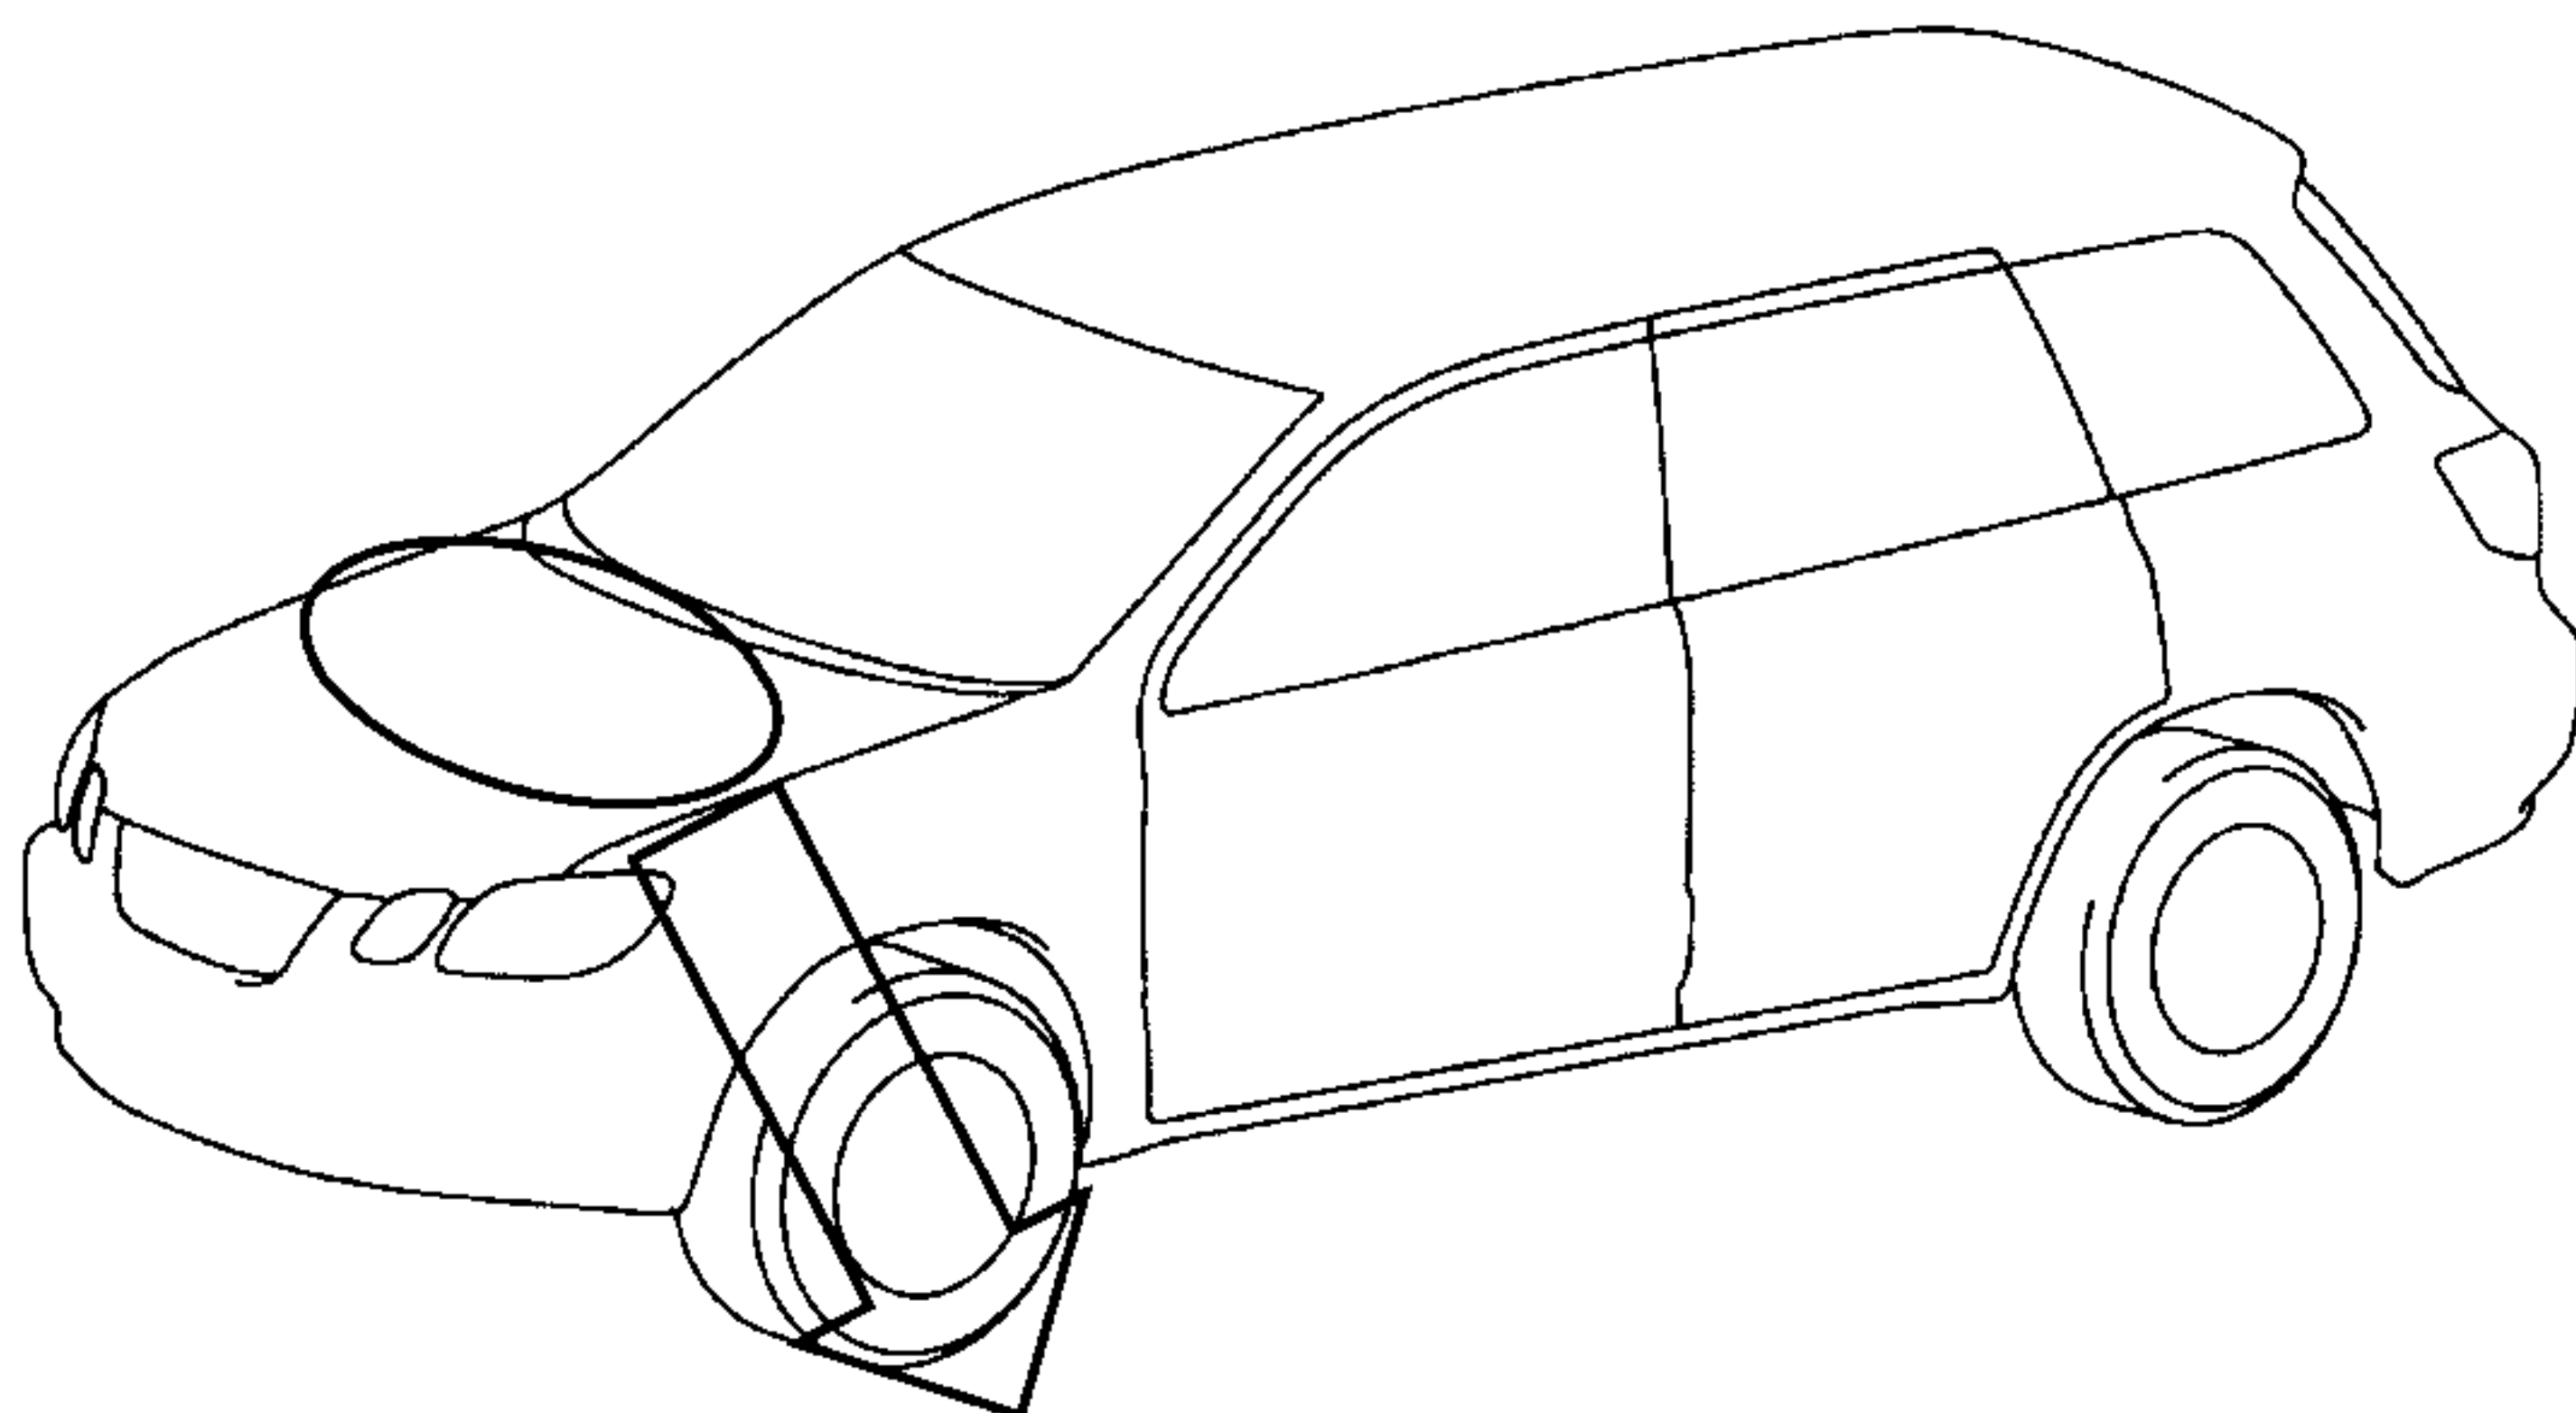
ブレーキ倍力装置用バキュームホースをねじれた状態で組付けたものがあり、連続してブレーキ操作をすると倍力装置に作用する負圧が一時的に不足することがある。これにより、2回目以降の制動時にブレーキの効きが悪くなるおそれがある。

全車両、当該バキュームホースの組付け状態を確認し、ねじれのあるものは新品に交換する。
