## 改善箇所説明図

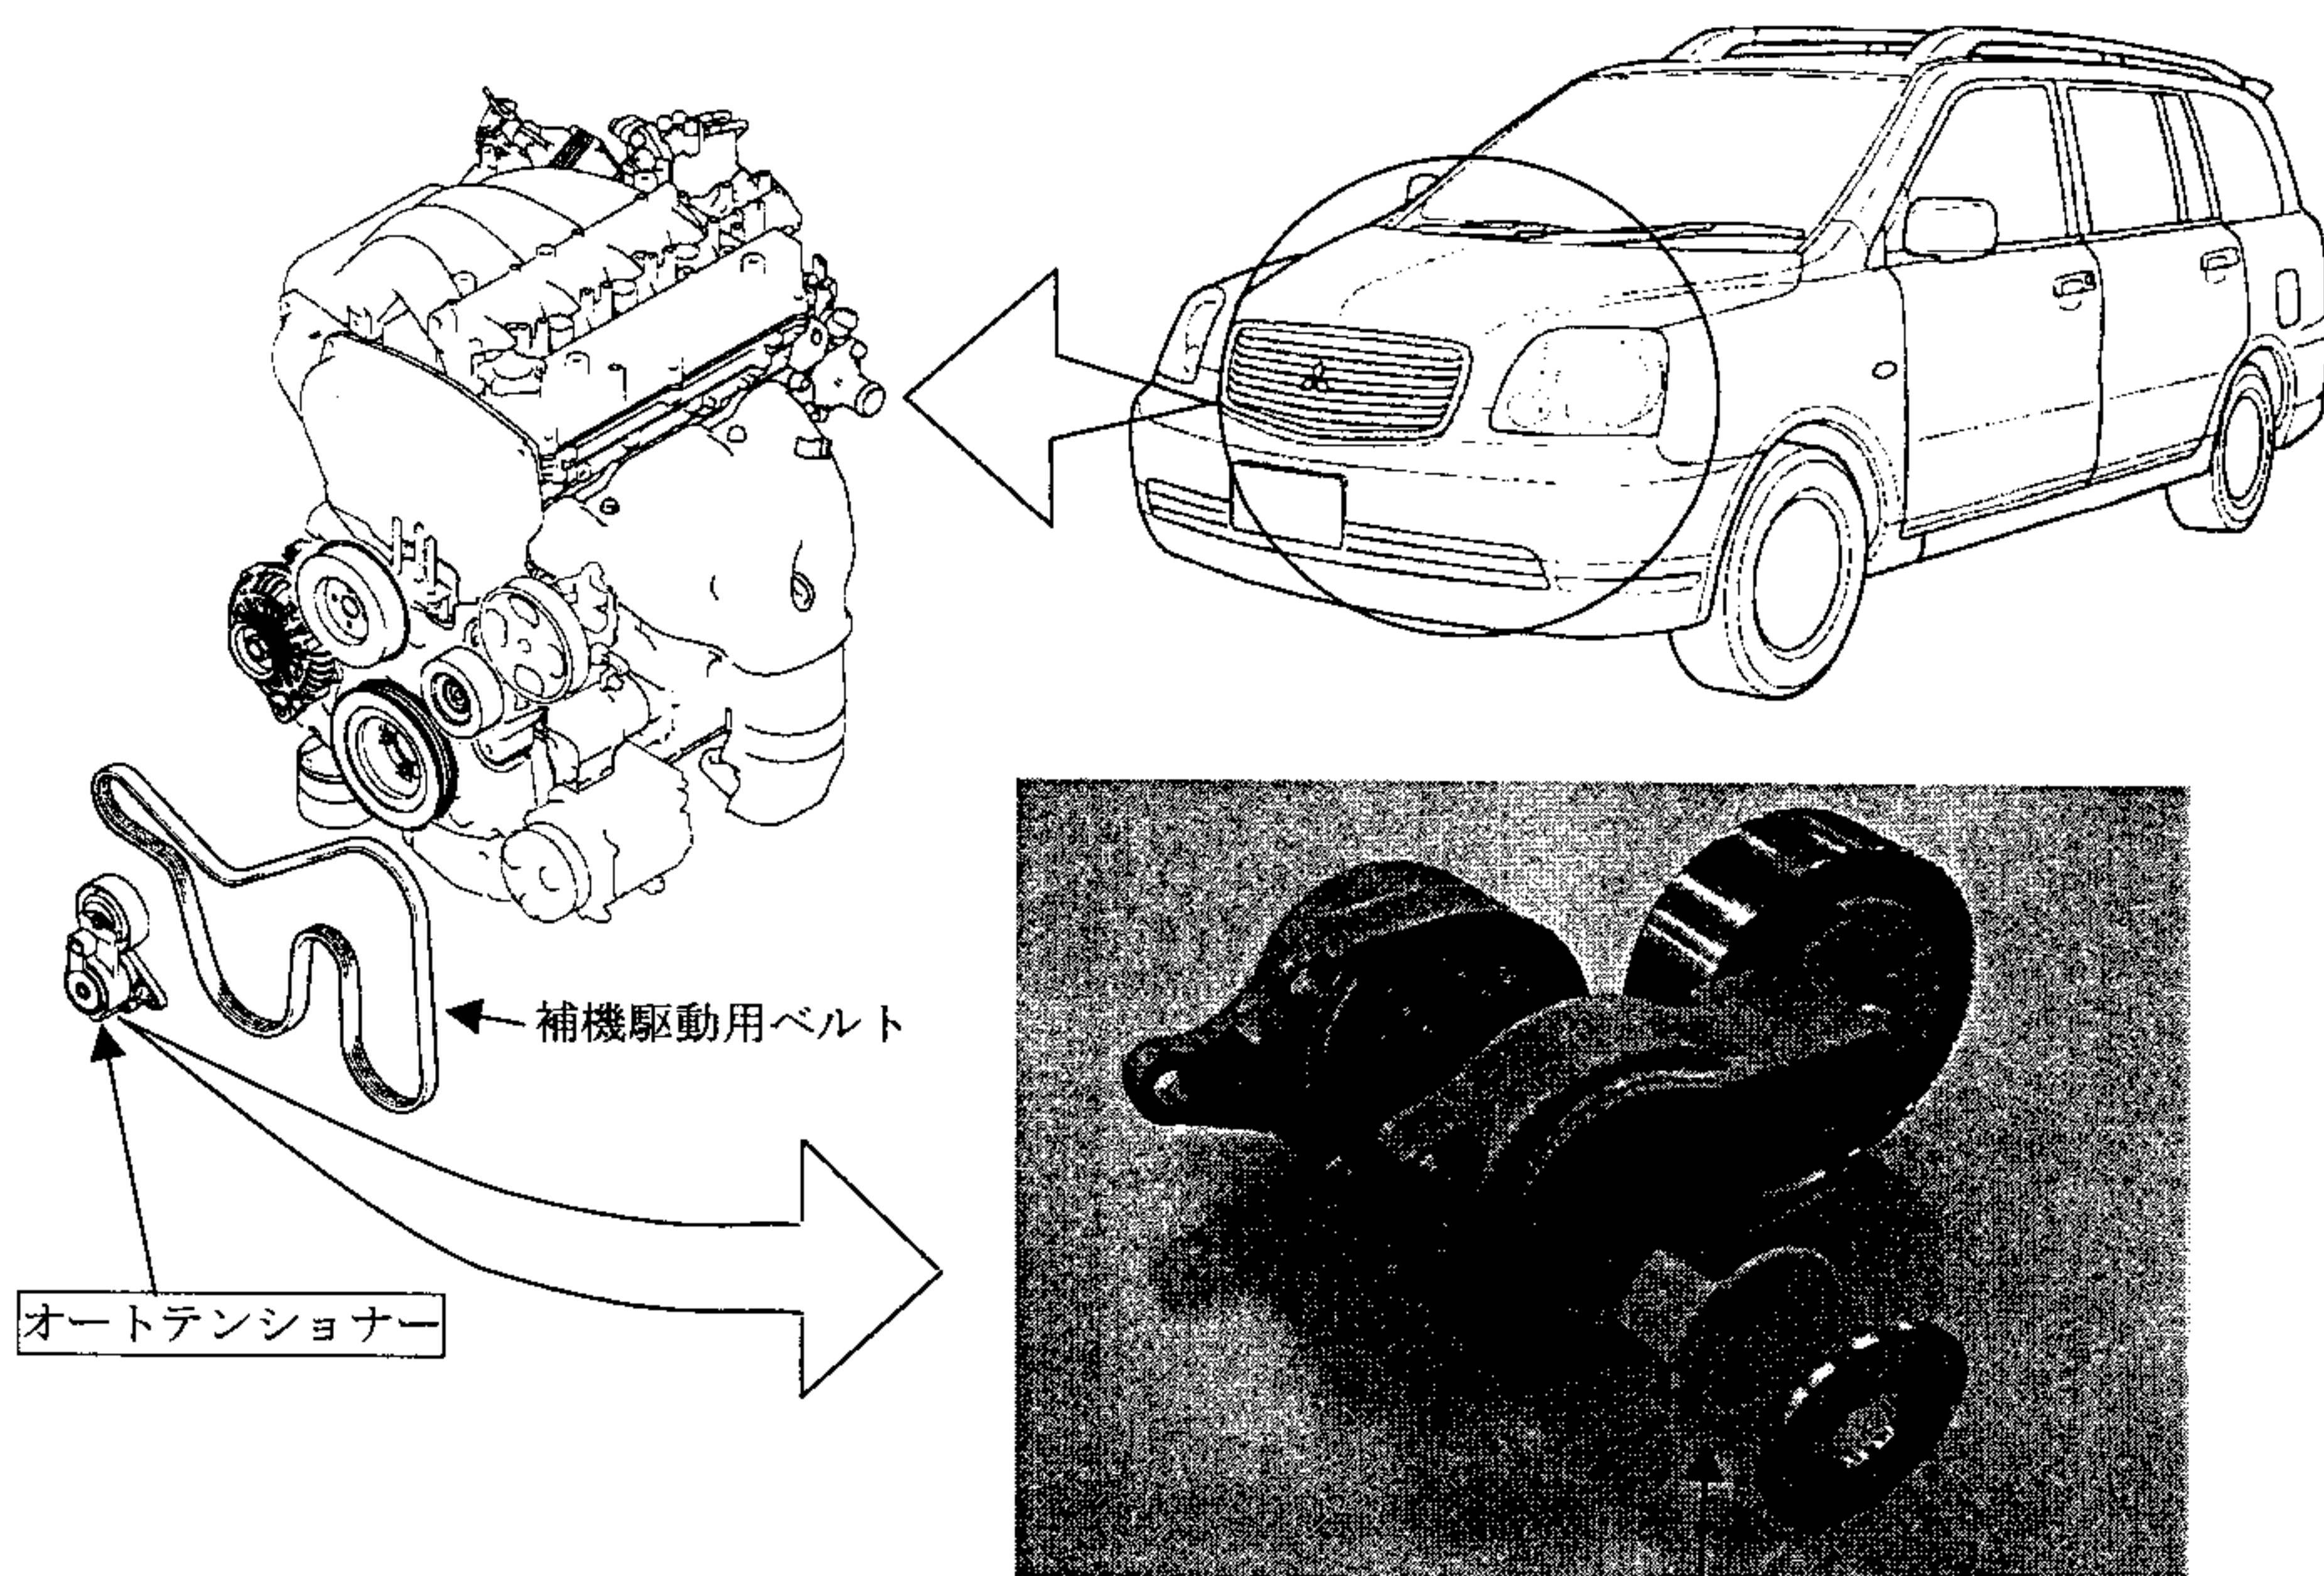
不具合発生箇所

スラストワッシャー（樹脂材）

エンジンの補機駆動用ベルトの張力を維持するベルトオートテンショナーのスラストワッシャーの材質が不適切なため、スラストワッシャーの摩滅によりオートテンショナーが破損し、補機駆動用ベルトが外れ、発電機及びパワーステアリング用油圧ポンプが作動しなくなるものがある。そのため、充電警告灯が点灯するとともに、ハンドル操作力が増大するおそれがある。

全車両、当該オートテンショナーを点検し、対象となるものは対策品に交換する。

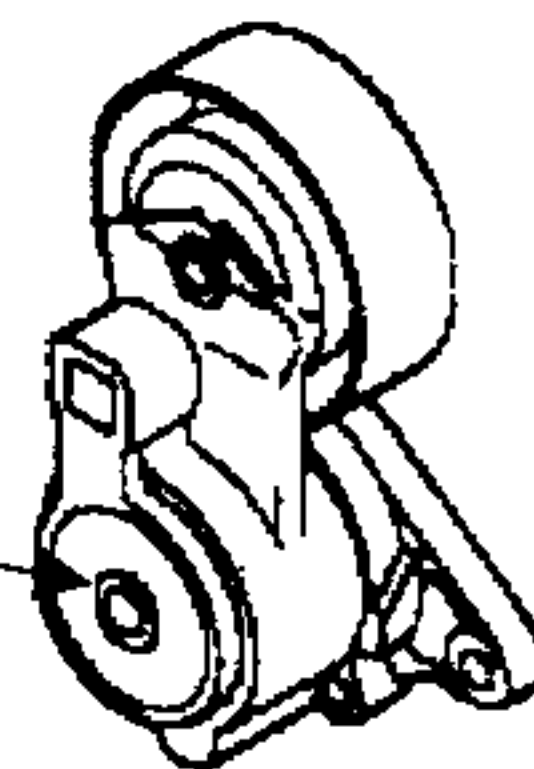
白色または黄色ペイントを塗布

識別：オートテンショナー取り付けボルト頭部に白色または黄色のペイントを塗布する。
