## 改善箇所説明図

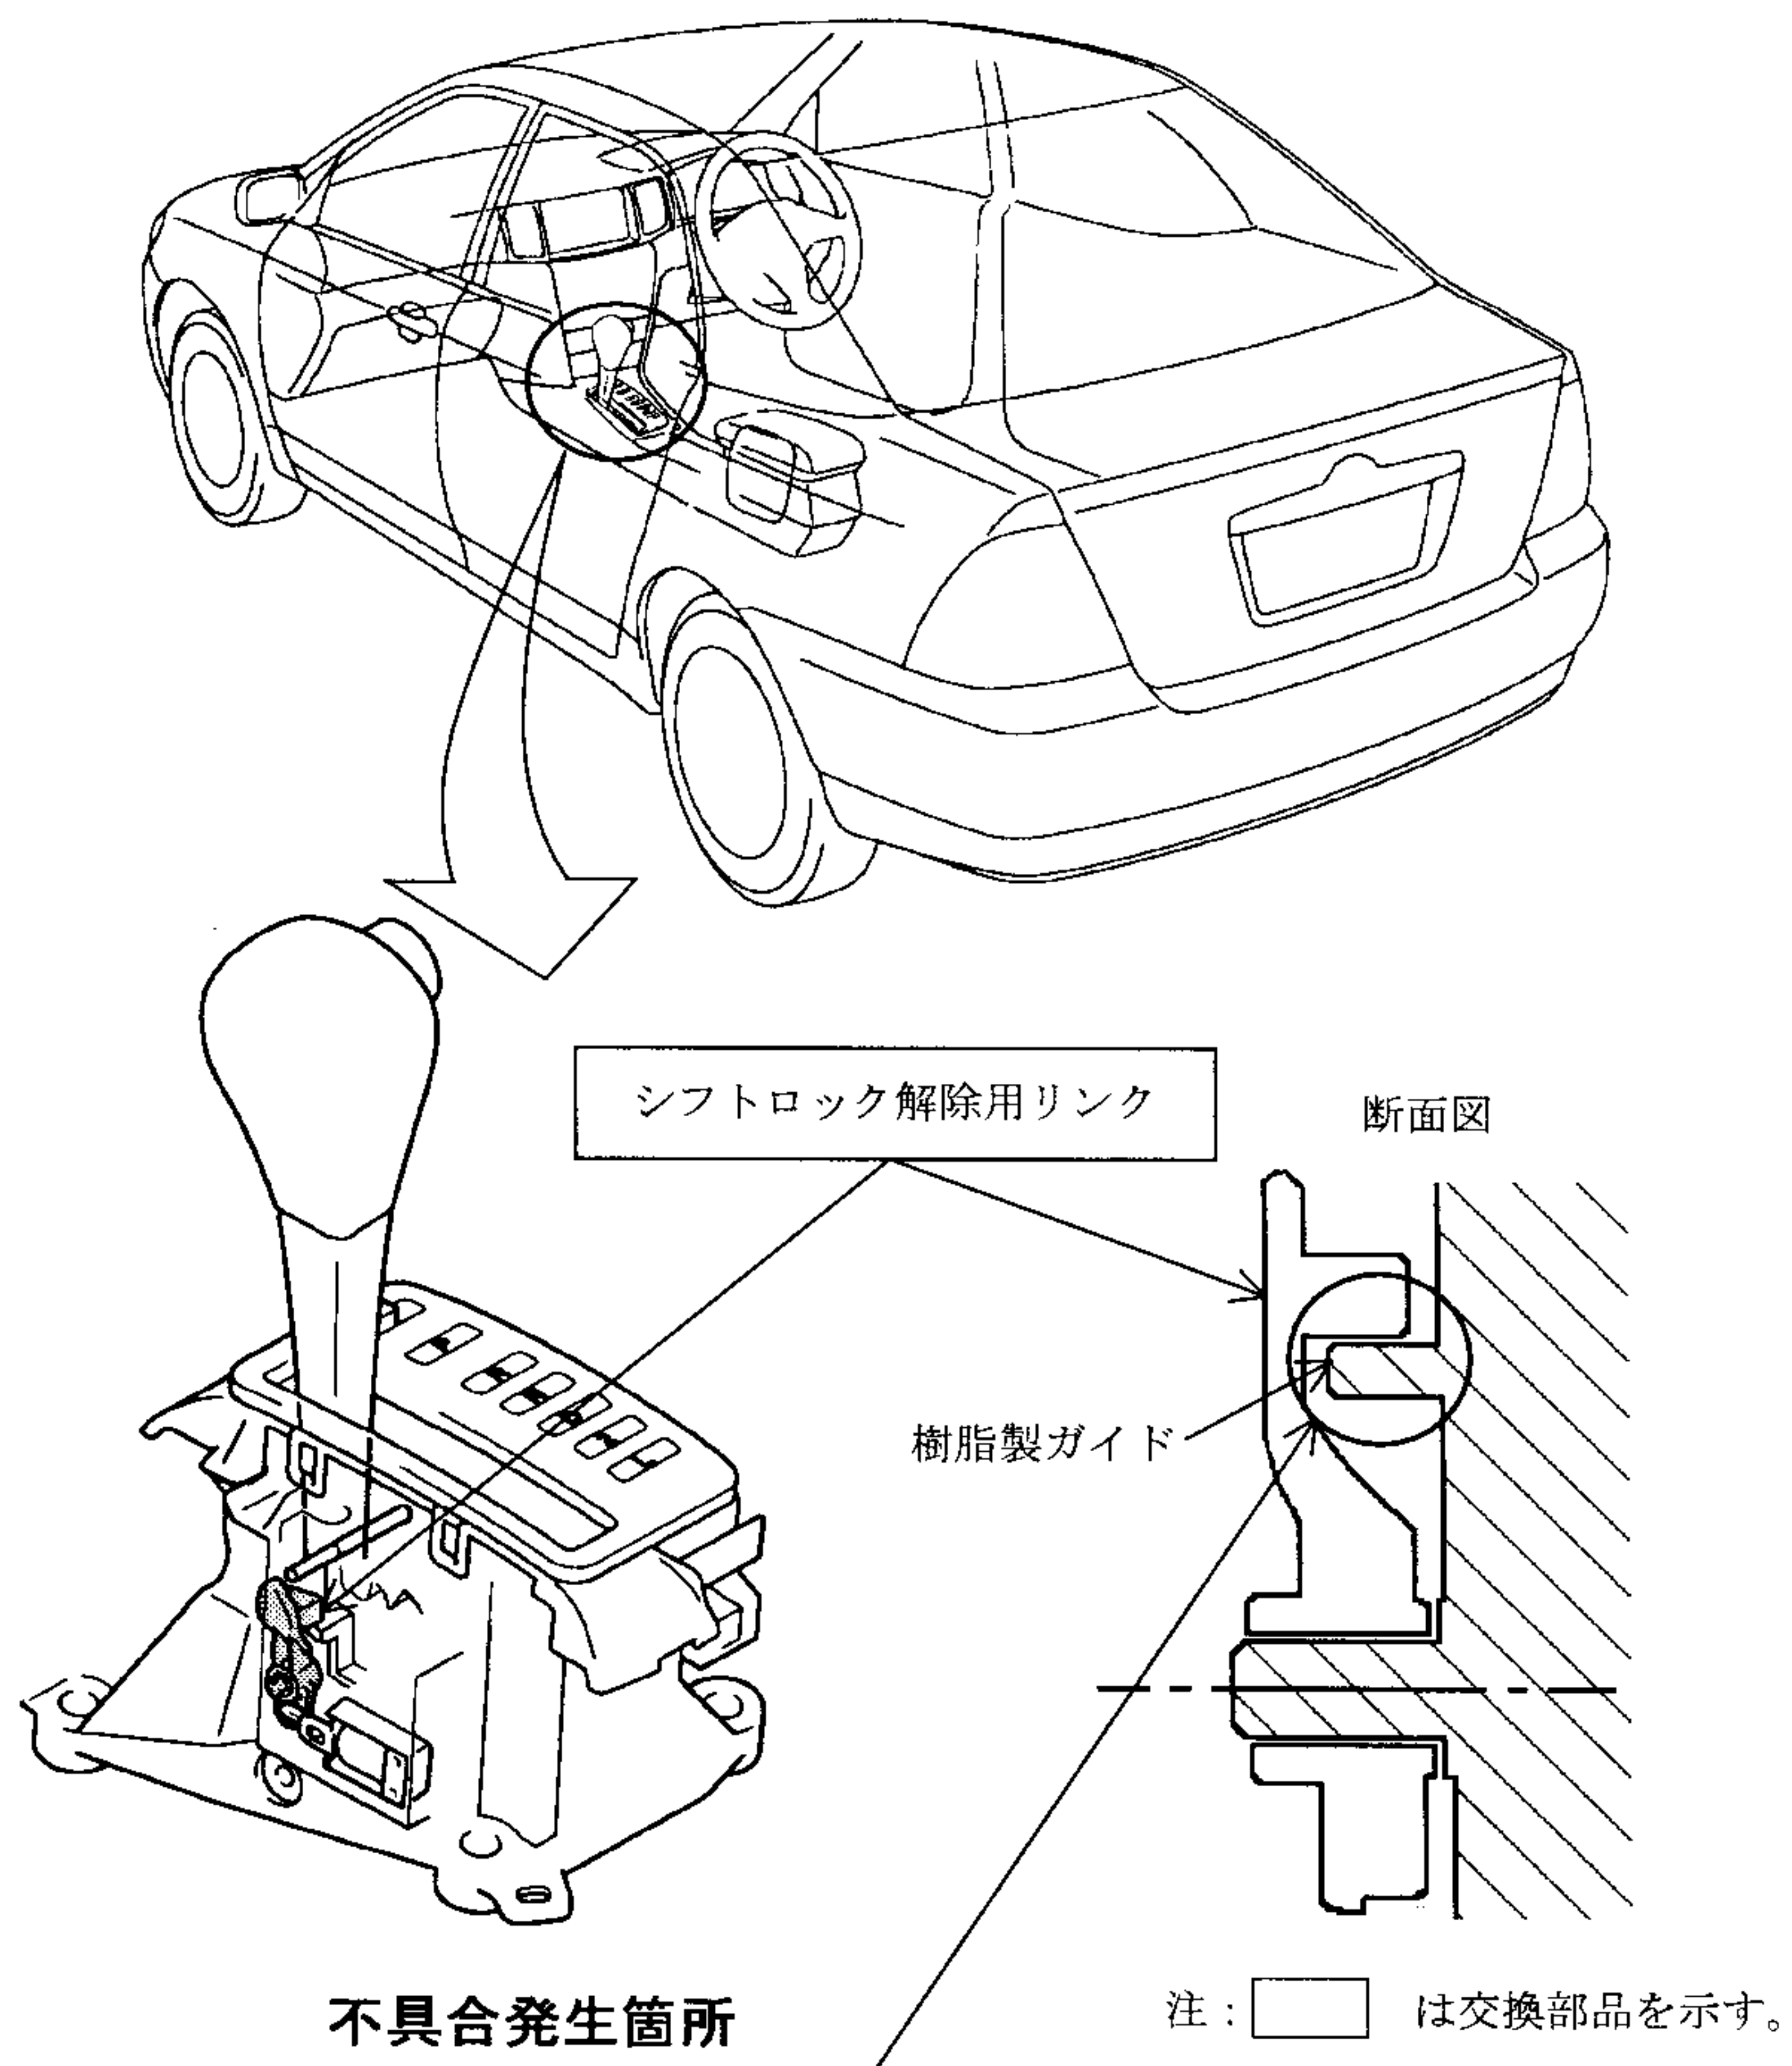
オートマチック車のシフトロック機能を解除するリンクの樹脂製ガイド部の成型形状が不適切なため、リンクがガイド部に引っ掛かり、リンクが戻らず、シフトロックが解除されたままになるものがある。そのため、ブレーキペダルを踏まなくても、Pレンジからシフトレバーを操作できるおそれがある。

全車両、シフトロック解除用リンクの作動状態を点検し、作動の悪いものは対策品と交換する。

識別：改善済車両にはエンジンルーム内にある車台番号打刻位置の左側に黄色ペイントを塗布する。
