## 改善箇所説明図

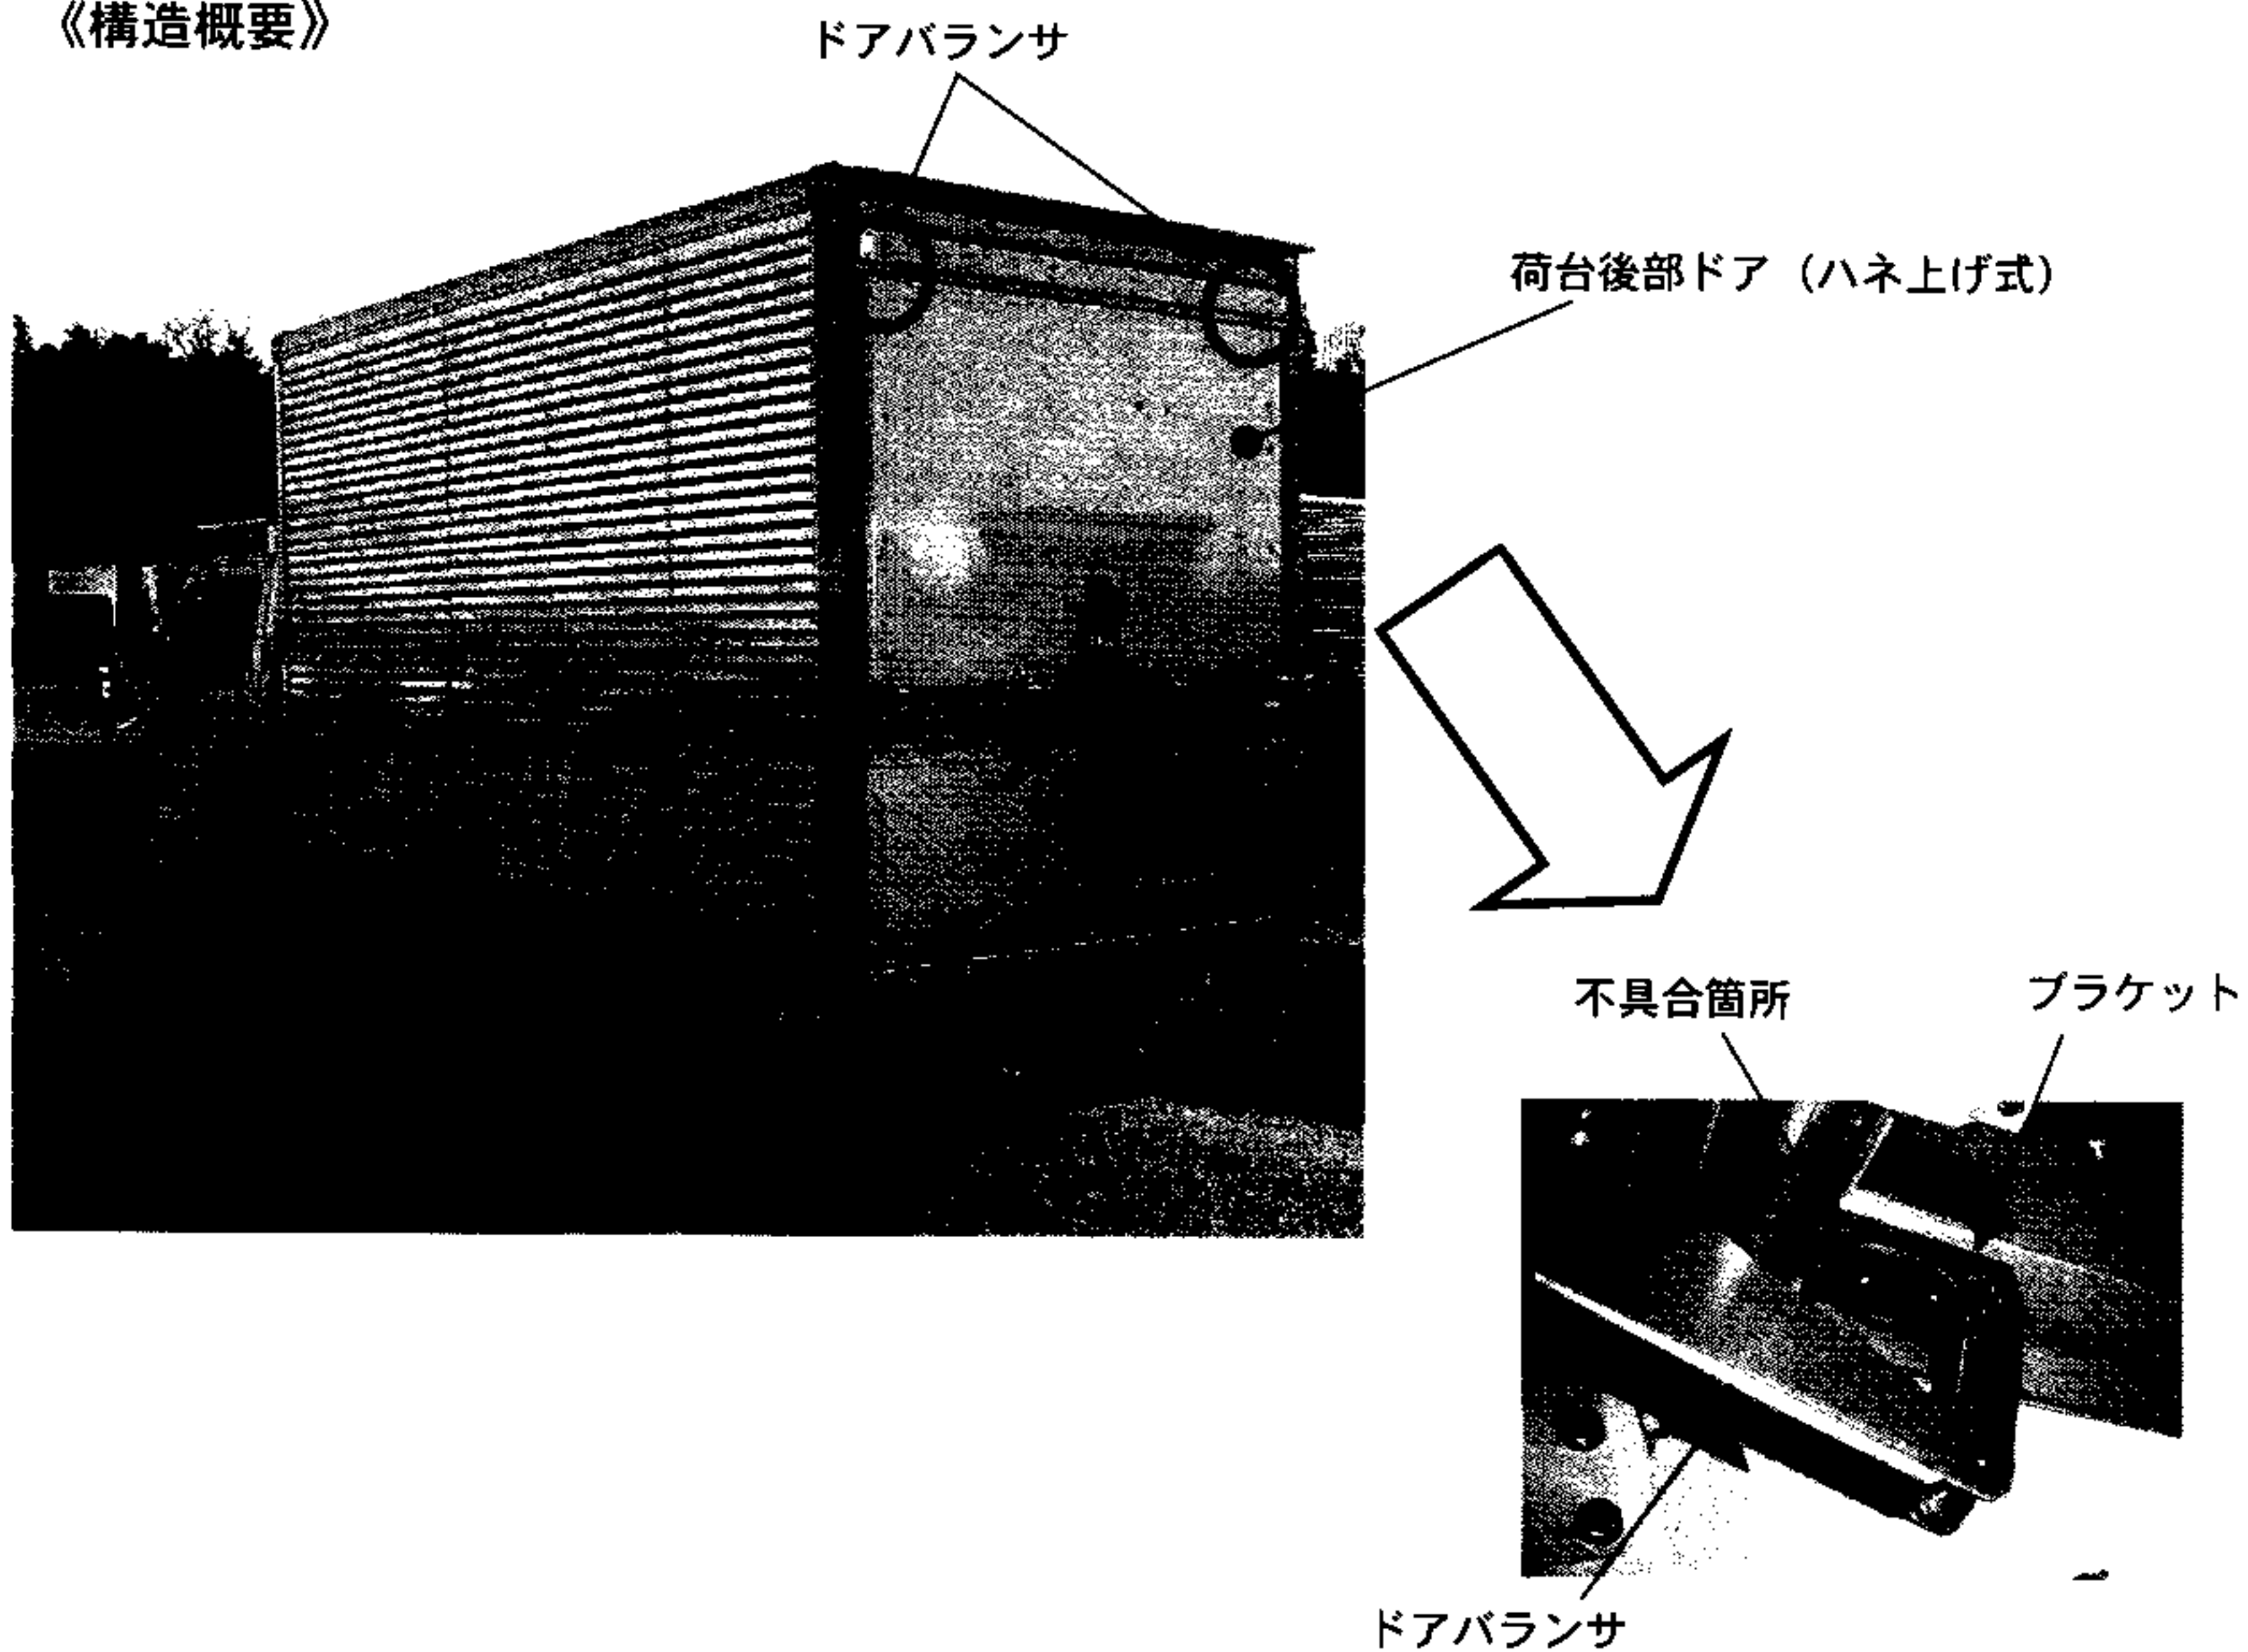
### 《構造概要》

ハネ上げ式の荷台後部ドアとその開閉補助装置（ドアバランサ）のブラケットを固定しているボルトとナットの組み合わせが不適切なため、ナットが緩み脱落し、ブラケットが当該ドアから外れるものがある。そのため、当該ドアが開き状態に保てなくなり、急に閉じてしまうおそれがある。

全車両、ブラケットを固定しているボルトとナットを対策品と交換する。
