## 改善箇所説明図

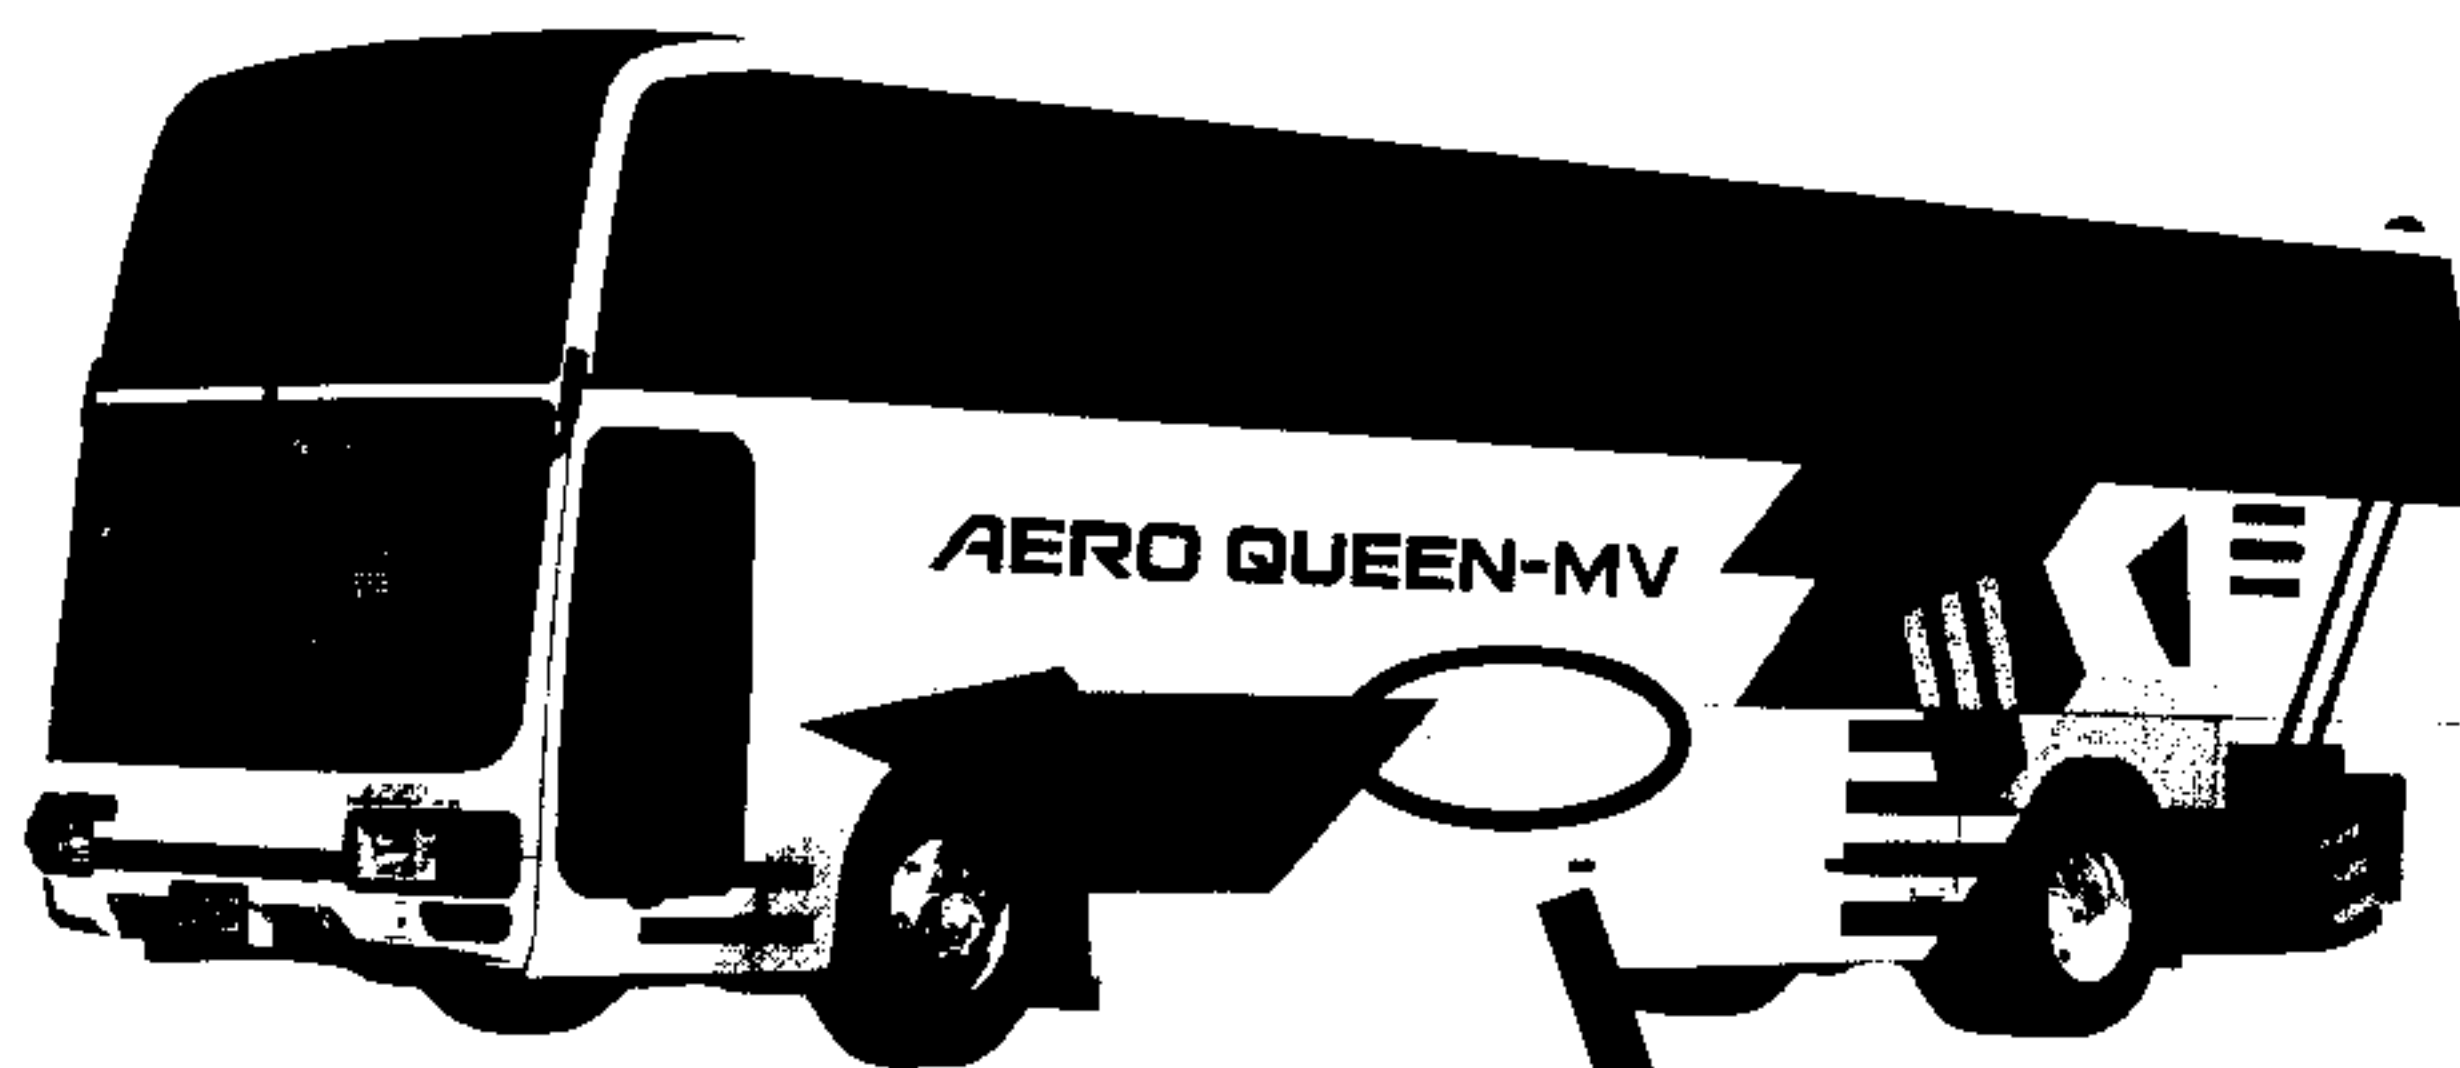
想定外の不正な高出力電波を受けた際、ABSを制御するコントロールユニット（ECU）が、車輪速センサー信号に混入したノイズにより車輪をロック状態と誤認識することがある。  
このため、ABSコントロールバルブが誤作動して異音が発生したり、最悪の場合、ブレーキの効きが悪くなるおそれがある。

当該ECUを対策品と交換すると同時に、車輪速センサー、ABSコントロールバルブ、電気ハーネス、配管を変更する。また、ECU装着互換性のある一部車両については、ECUのみを対策品に交換する。

（対策品の供給に時間を要する車両については、当面の暫定処置として、使用者に不具合内容を通知し、後日、改善対策を実施する。）

交換部品：コントロールユニット（ECU）、車輪速センサー、

ABSコントロールバルブ、電気ハーネス、配管

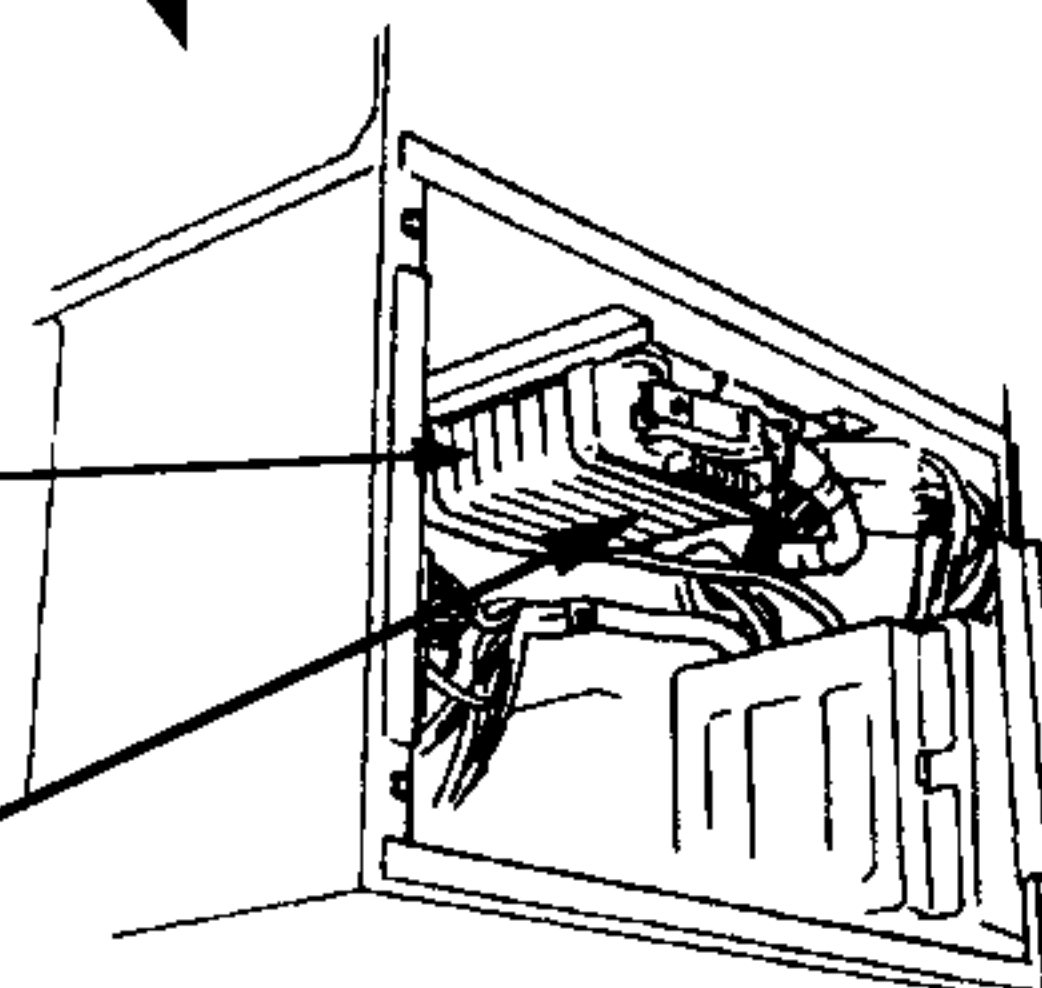
コントロールユニット（ECU）

### 不具合発生箇所
