## 改善箇所説明図

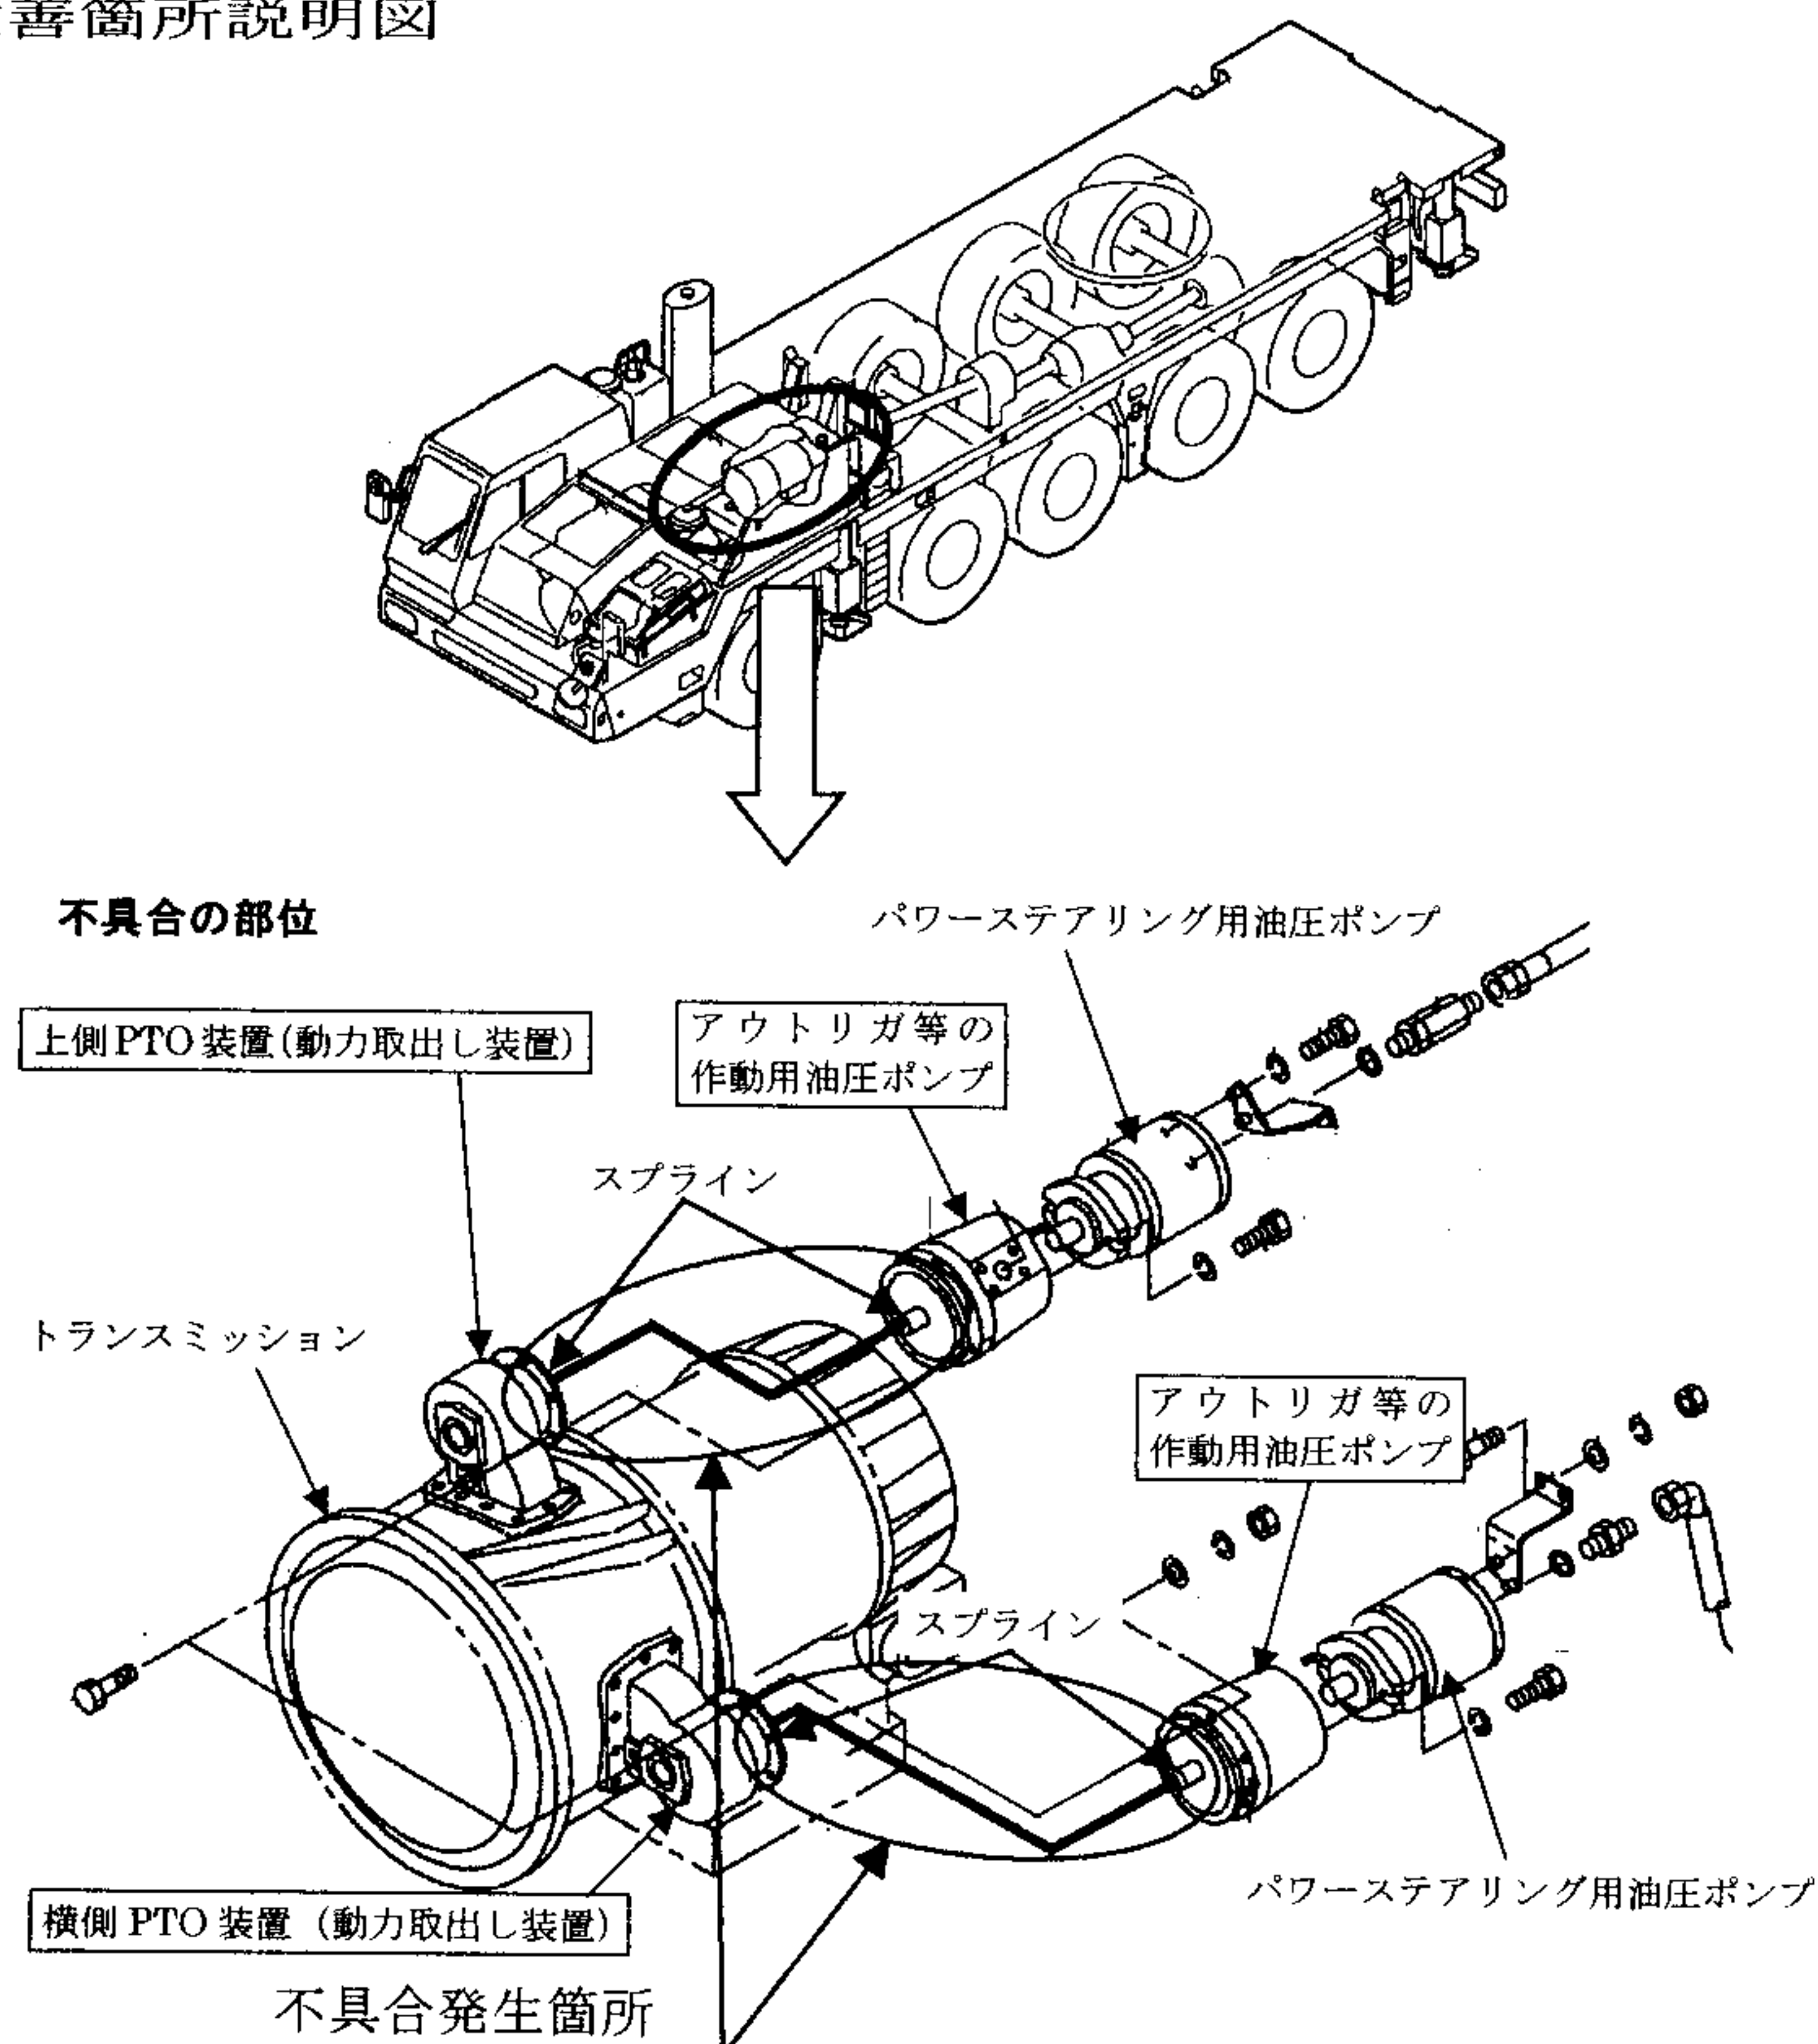
P T O 装置 (動力取り出し装置) とアウトリガ等の作動用油圧ポンプの接合部の防水構造が不適切であり、また当該 P T O 装置からの動力を当該油圧ポンプへ伝えるスプラインに塗布するグリース量が不足しているため、スプラインに錆が発生し、そのまま使用を続けると、当該スプラインが摩滅するものがある。そのため、当該油圧ポンプ及びパワーステアリング用油圧ポンプが作動しなくなり、アウトリガの作動及びサスペンションのオイル量の調整ができなくなるとともに、トランスミッション用オイルの冷却ファンが作動せず、オイルの温度が上昇して警告灯が点灯するおそれがあり、また、ハンドル操作力が増大するおそれがある。

全車両、P T O 装置及びアウトリガ等の作動用油圧ポンプを新品と交換し、スプライン部へのグリースの塗布と接合部のシーリングを追加する。

注：  内は交換部品を示す。
