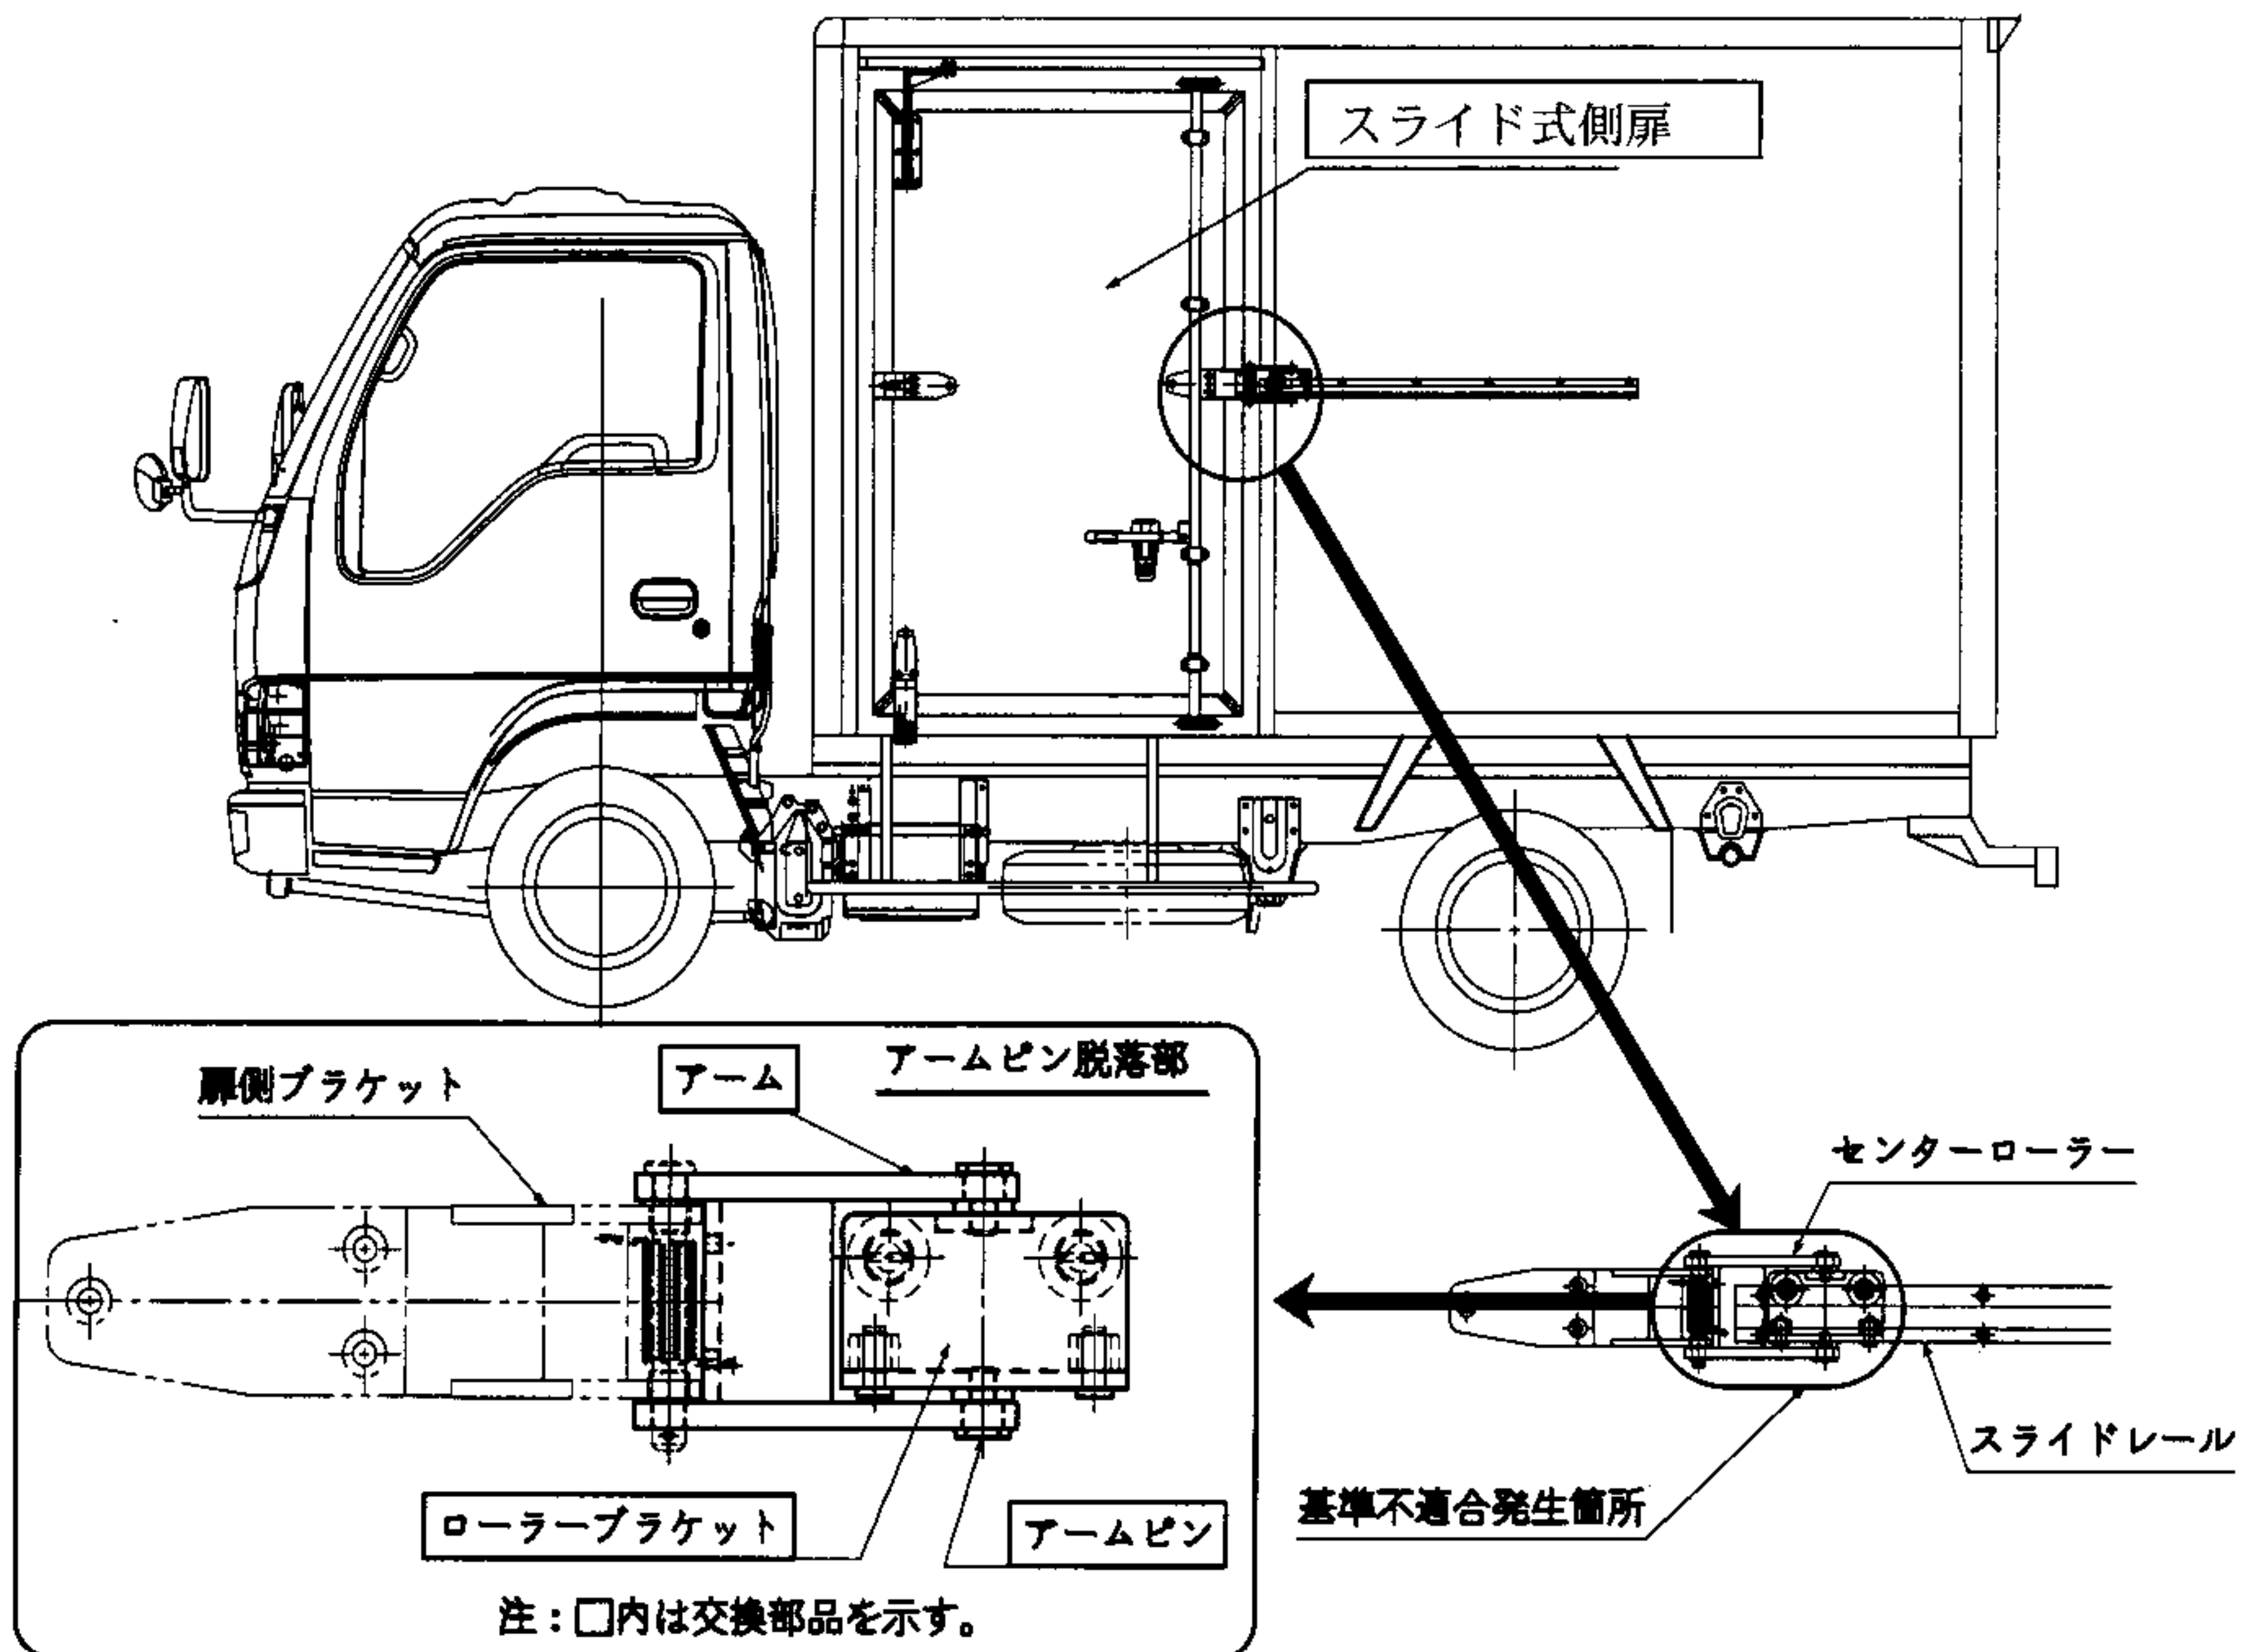
荷台スライド式側扉のセンターローラーブラケットとアームを結合しているアームピンの固定方法が不適切なため、アームピンが緩むことがある。そのため、当該扉を開けた時にローラーブラケットが外れ、扉が外れるおそれがある。

| 改善内容 | | 全車両、センターローラー式を対策品と交換する。 | |
|---|---|---|---|
| 改善前 | <p>ネジ立て込み構造</p> <p>接着材</p> <p>接着材</p> <p>アームピン</p> | 改善後 | <p>溶接</p> <p>溶接</p> <p>アームピン</p> |

| 改善内容 | | 全車両、センターローラー式を対策品と交換する。 | |

(識別：ローラーブラケット下面に黄色の○印マーキングを行う)
