# 改 善 箇 所 説 明 図

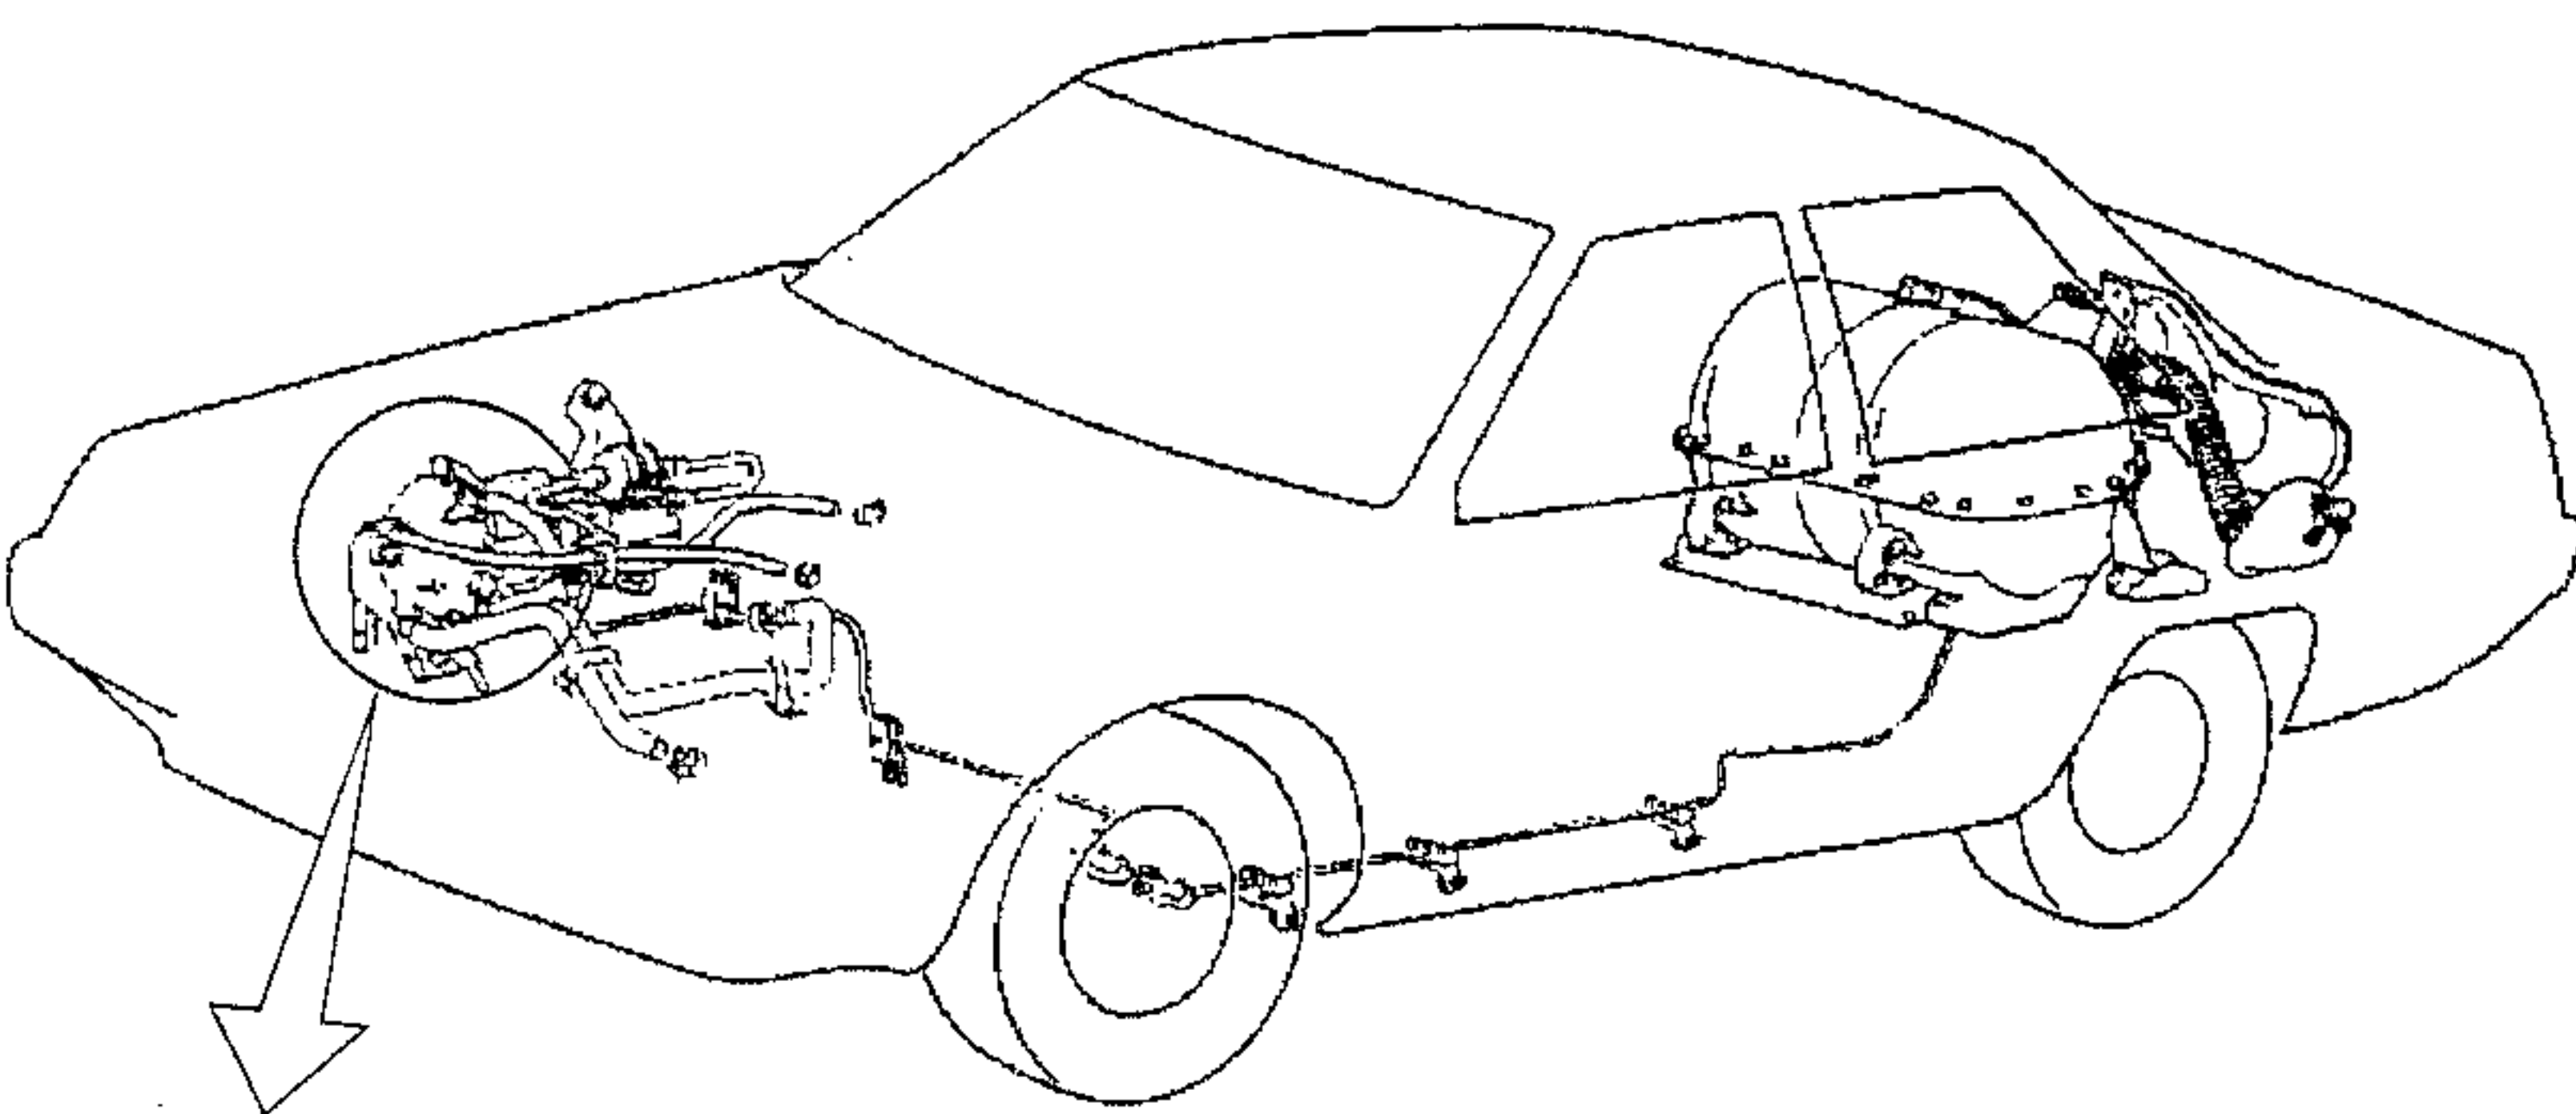
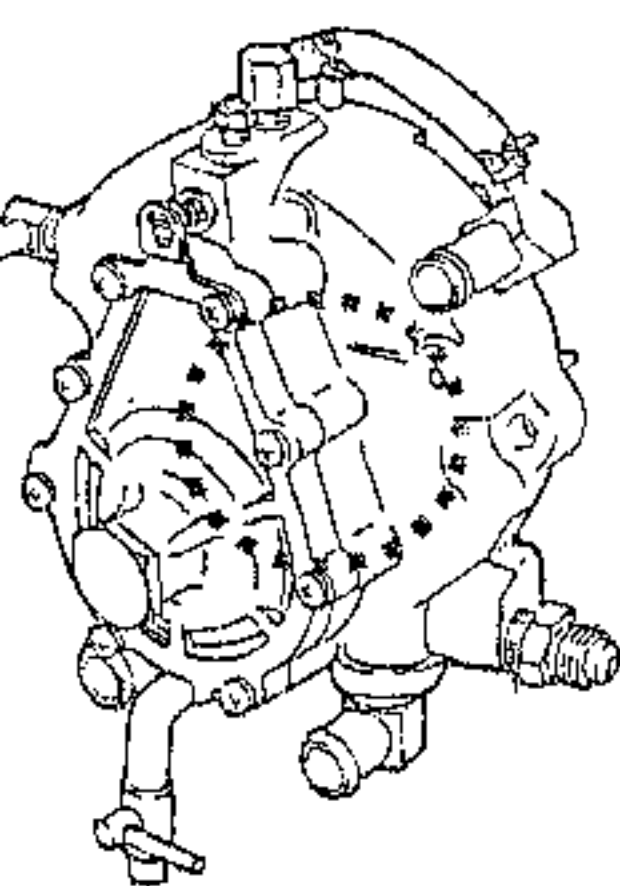
ベーパーライザ

不具合発生箇所

液化石油ガス（LPG）自動車の手動変速機付車において、燃料装置のベーパーライザ（LPG気化装置）の燃料供給量の設定が不適切なため、左急旋回時にアクセルを放しクラッチの接続を切った場合、燃料供給量が不足することがある。そのため、最悪の場合、クラッチの接続を切っている間エンストし、ハンドルの操作力が増大するおそれがある。なお、クラッチを接続することによりエンストは回復し、通常状態に復帰する。

全車両、ベーパーライザの識別を点検し、未対策品が装着されているものは対策品と交換する。

識別：ベーパーライザ本体前面の六角ボルトの頭部に白色または黄色のペイントを塗布する。
