改善箇所説明図

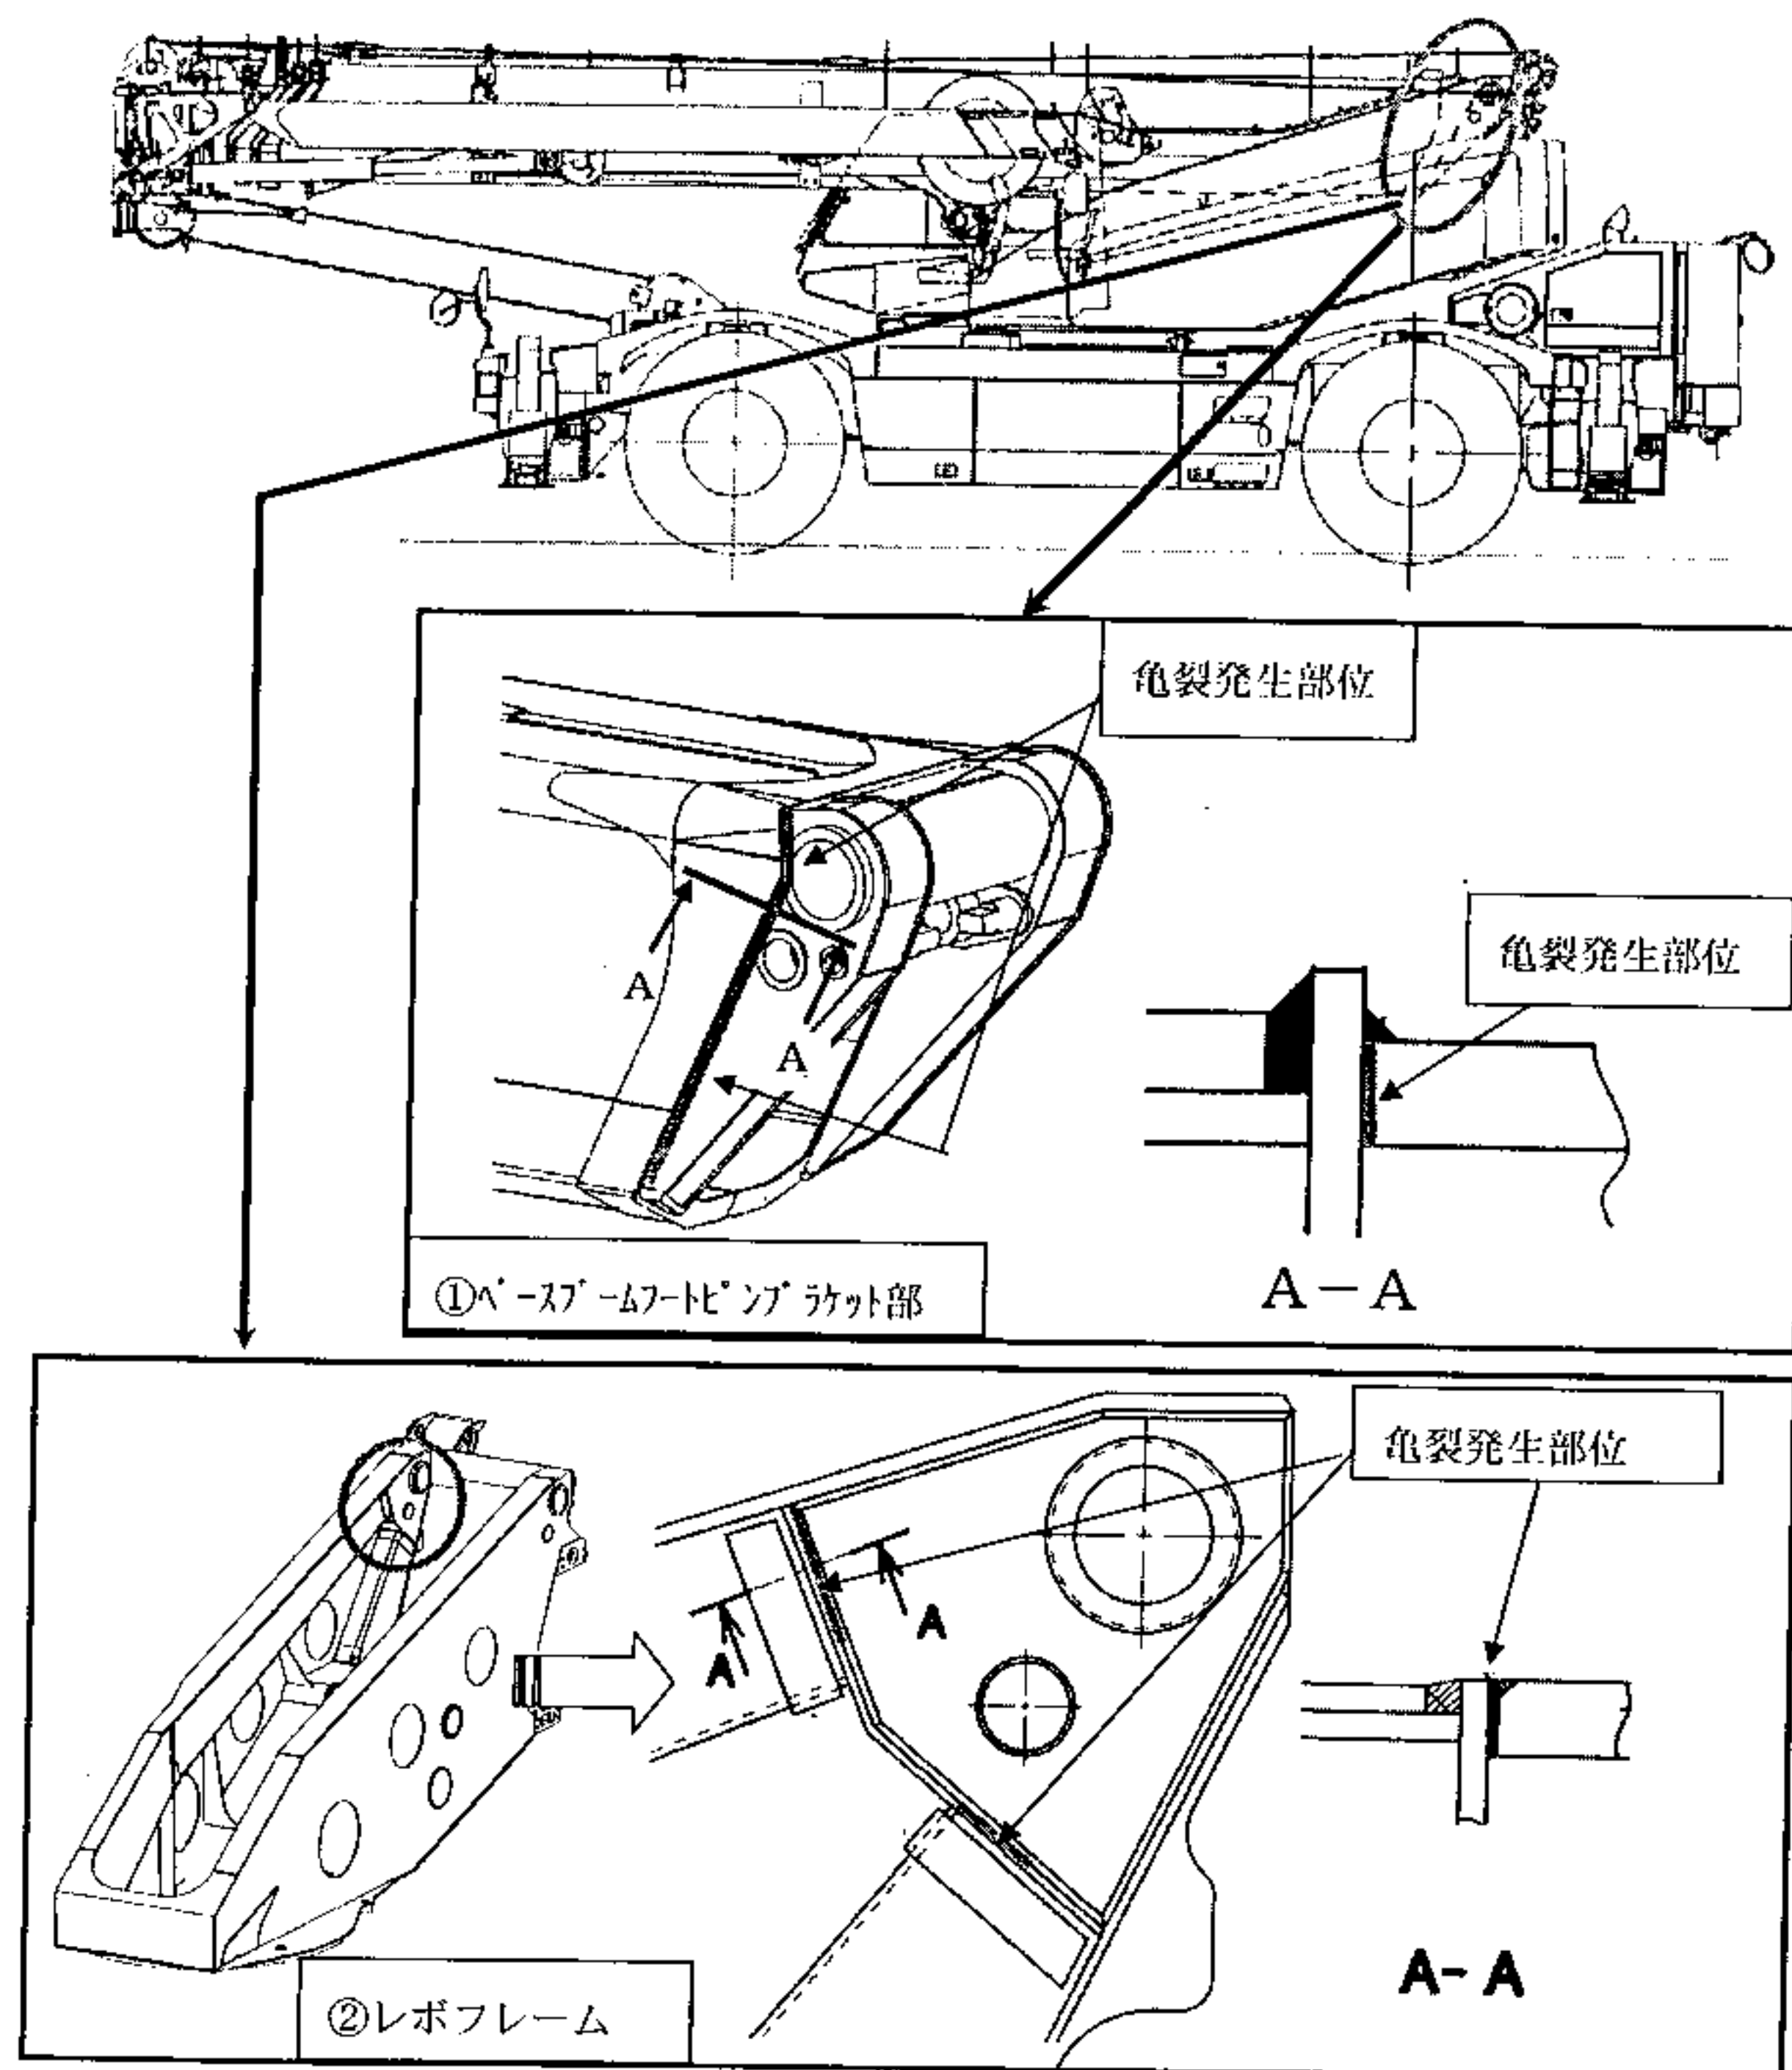
- ① ブームフットのブラケット部の溶接が不十分なため、当該ブラケットの溶接部に亀裂が発生するものがある。そのため、そのまま使用を続けると、亀裂が進行し、作業中にフットピンブラケット部が剥離し、ブームが転倒するおそれがある。
- ② クレーン用ブームを取り付けているレボフレームのブラケット部の強度が不足しているため、当該ブラケットの溶接部に亀裂が発生するものがある。そのため、そのまま使用を続けると、亀裂が進行し、最悪の場合、ブームがフレームの取付部より離脱するおそれがある。

- ① 全車両、ベースブームを対策品に交換する。

- ② 全車両、当該部位に補強板を追加する。
