## ①改善箇所説明図

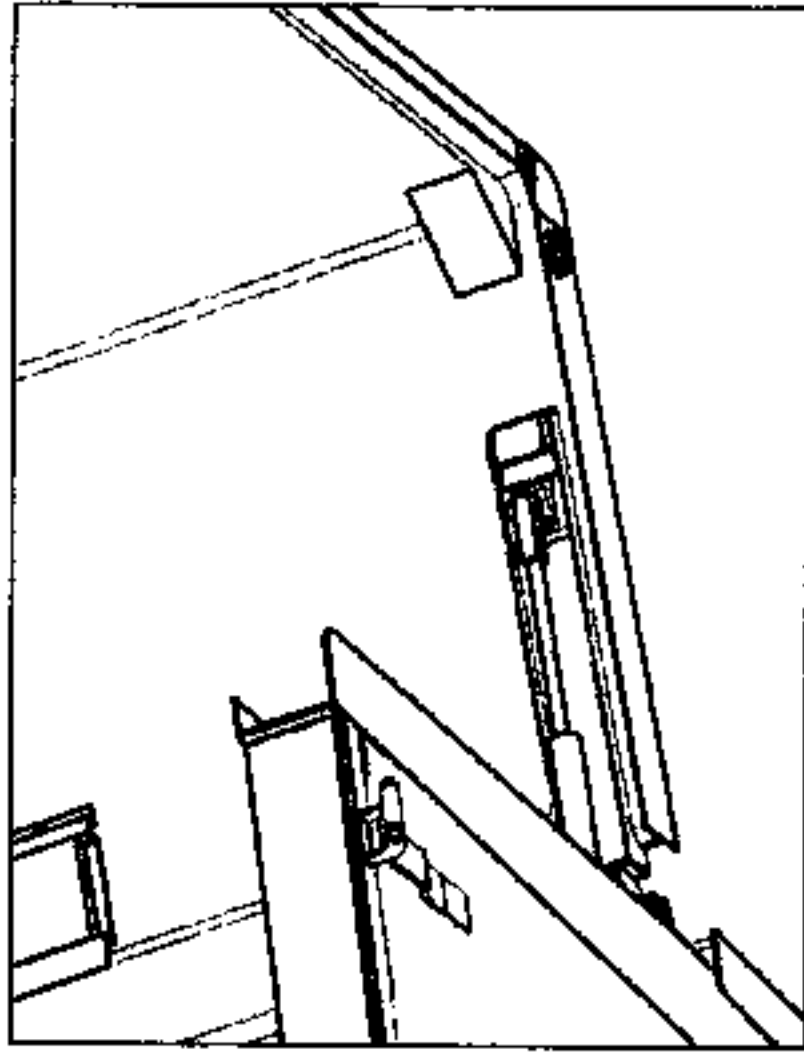
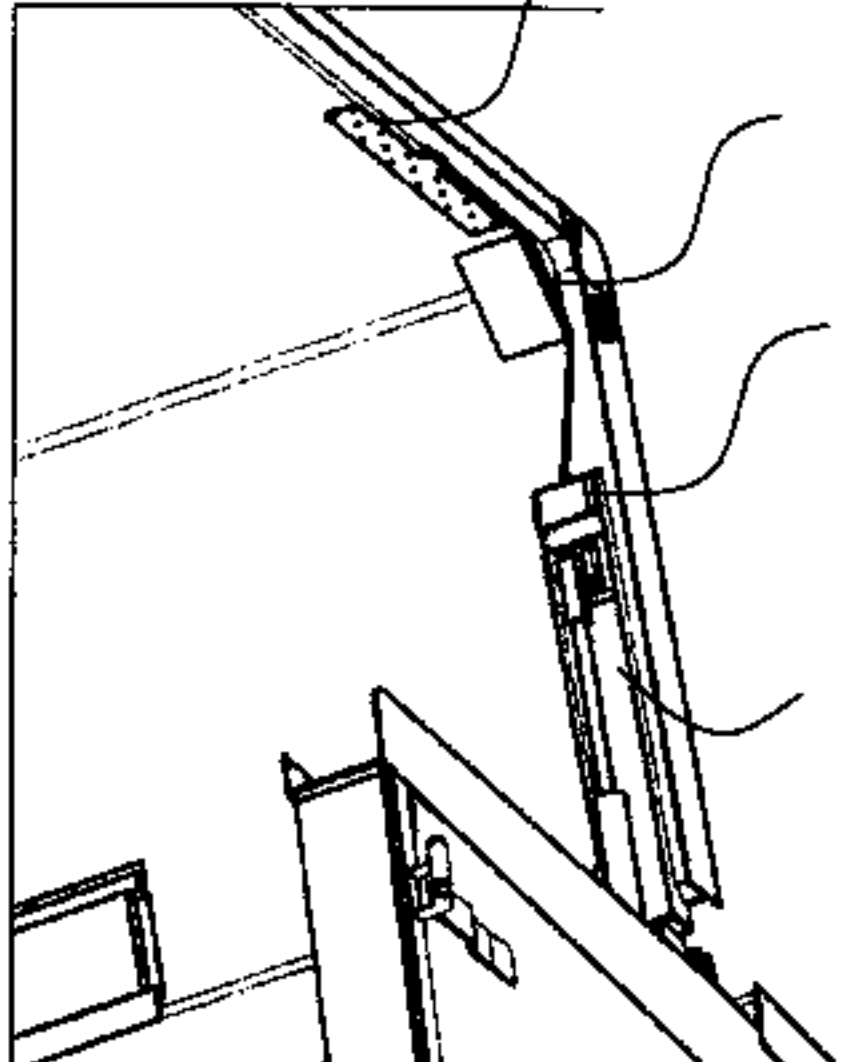
CFRP製の荷台において、ウイングの強風時等に対する強度が不足しているため、強風時等にウイング操作を行った場合、当該ウイングが破損し、最悪の場合、当該ウイングのサイドパネルが分離、脱落するおそれがある。

全車両、サイドパネルが分離、脱落しないように、エンドスチフナとサイドパネルをワイヤーで締結する。また、警告表示を明確にした取扱説明書と差し替え、警告ラベルをウイング操作スイッチ近傍に貼り付ける。
