## ②改善箇所説明図

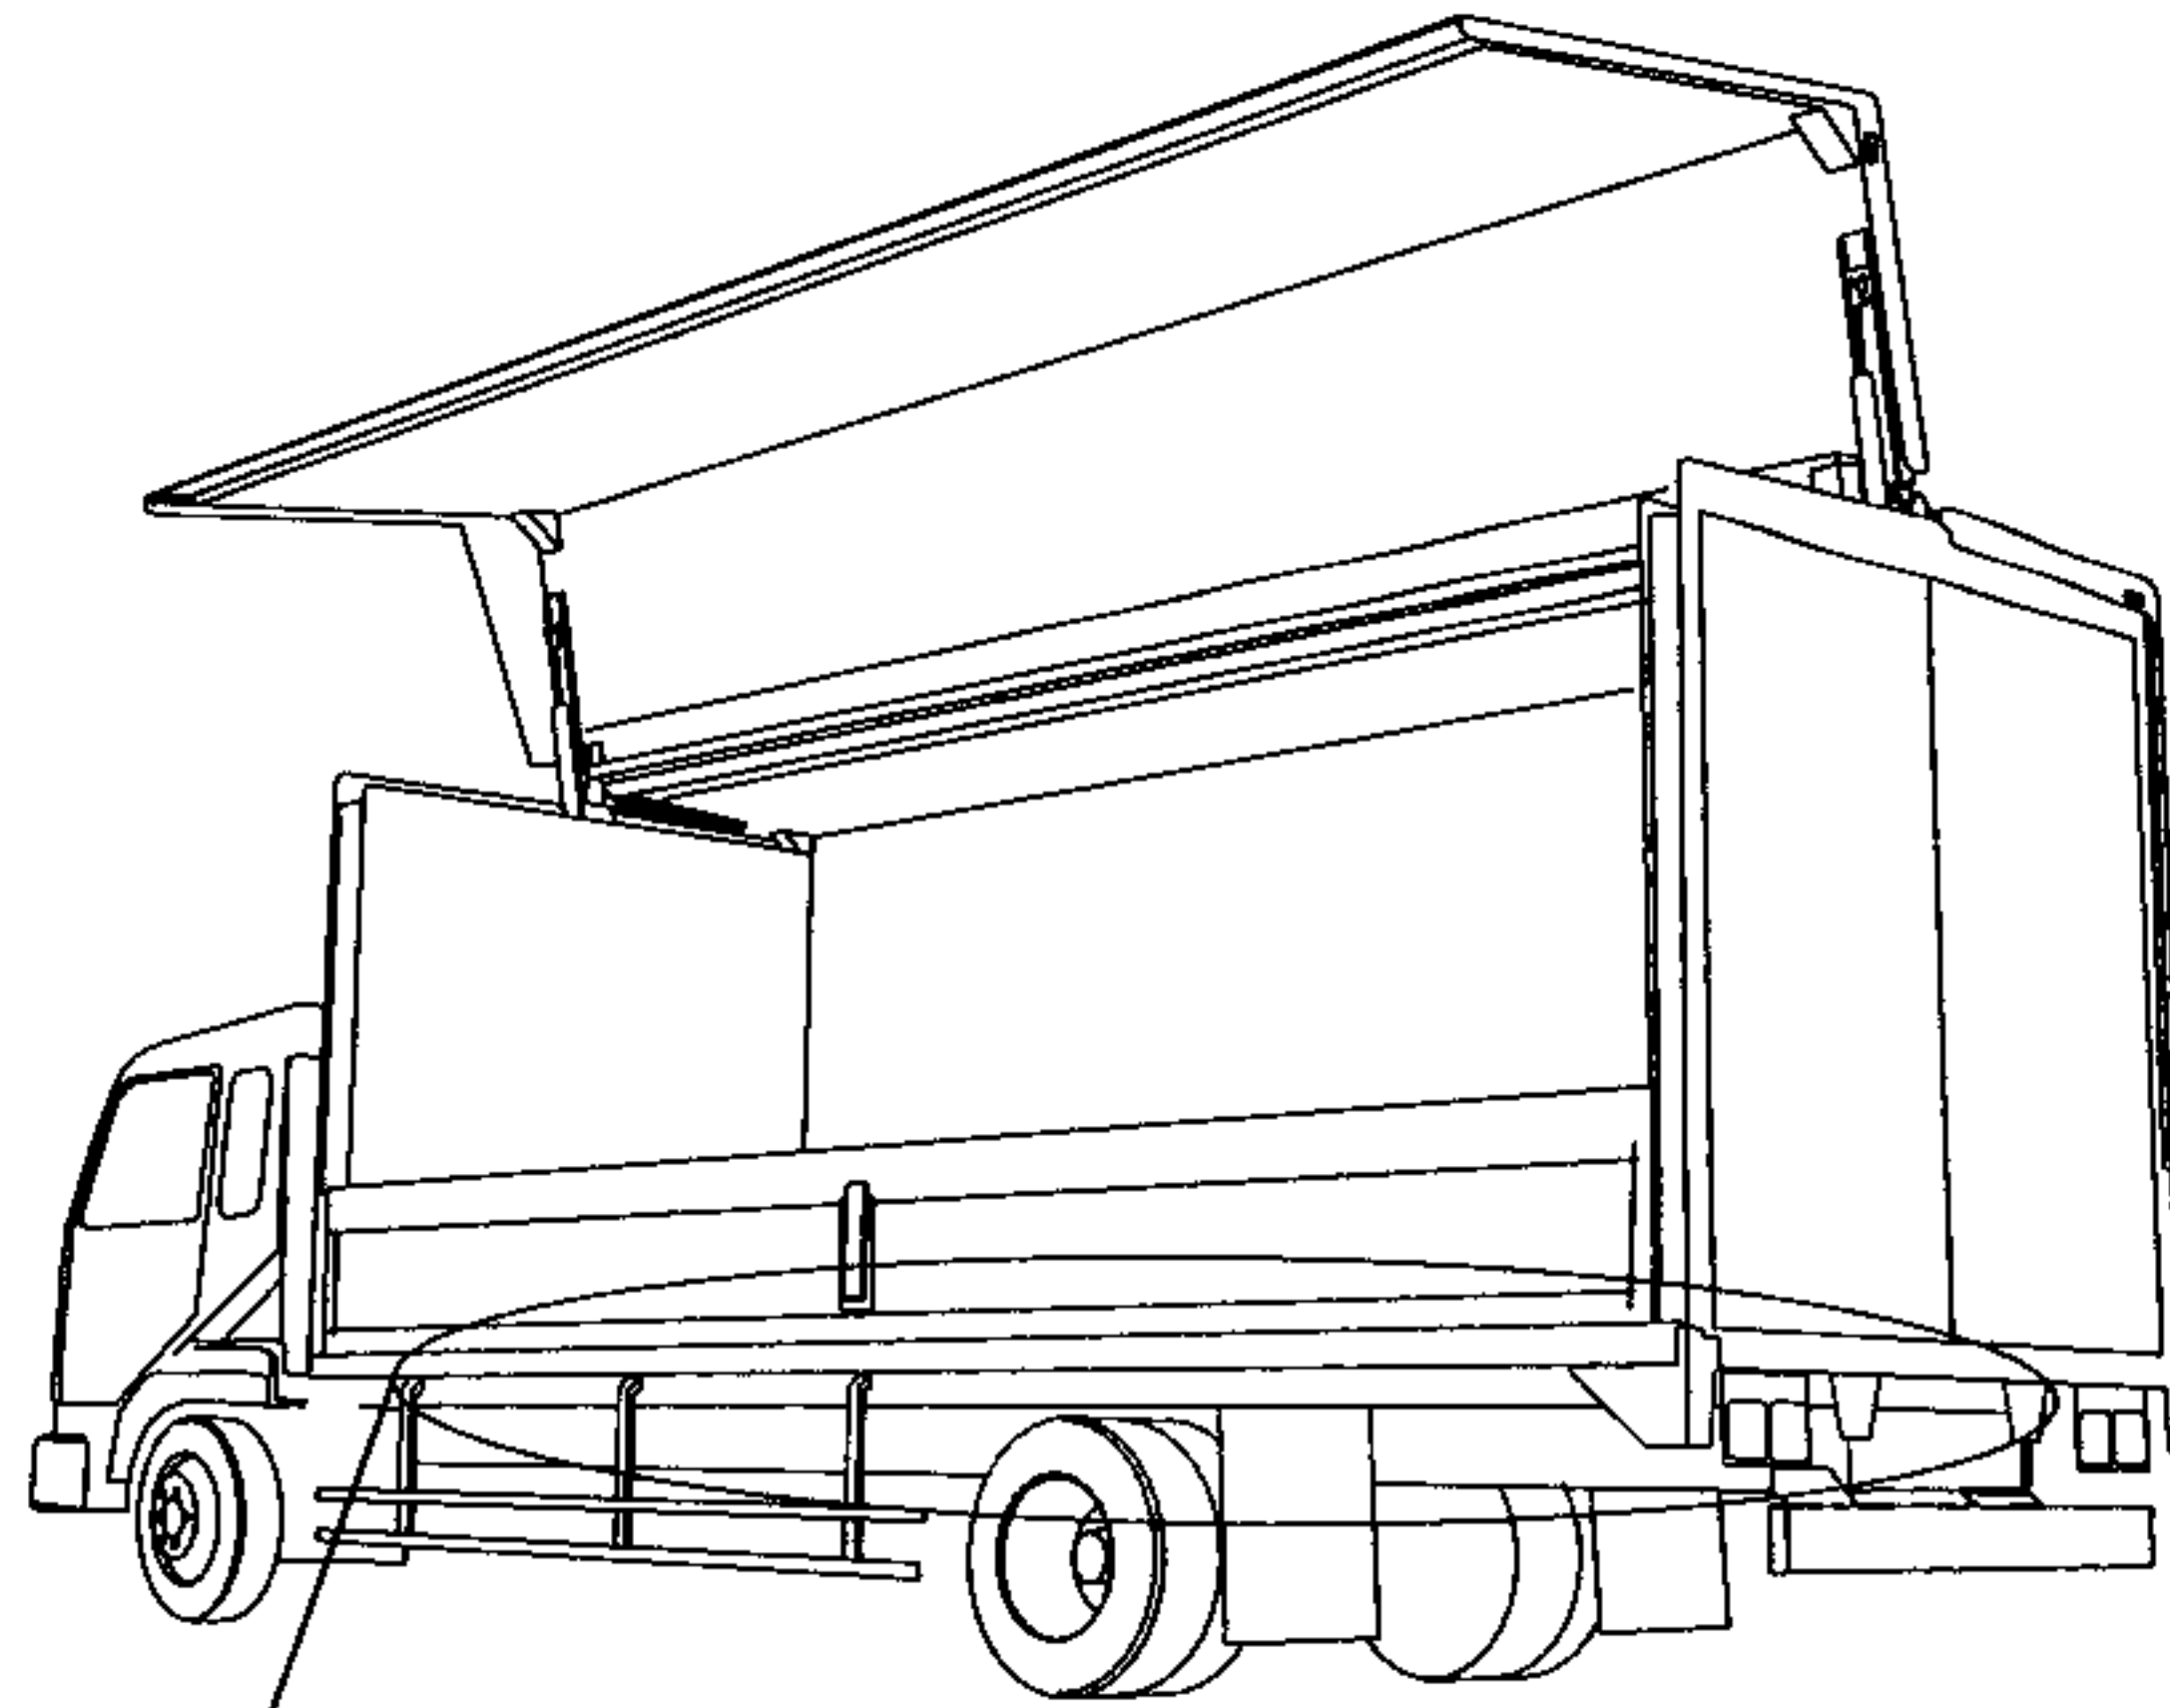
### 不具合発生箇所

CFRP製の荷台において、フロア内部のリブの形状が不適切なため、当該フロアの強度が不足しているものがあり、荷物の積載等により、当該フロアの裏面のスキン板（表面板）に亀裂が発生することがある。そのため、フロア面に荷物等を積載した場合、当該フロアが変形し、荷物等がフロア面に対し直立しなくなる、またはあおりの開閉作業が困難となるおそれがある。

全車両、フロアを点検し、亀裂が発生しているものは、フロアを対策品と交換する。亀裂が発生していないものは、フロアの裏面に補強板を貼り付ける。
