## 改善箇所説明図

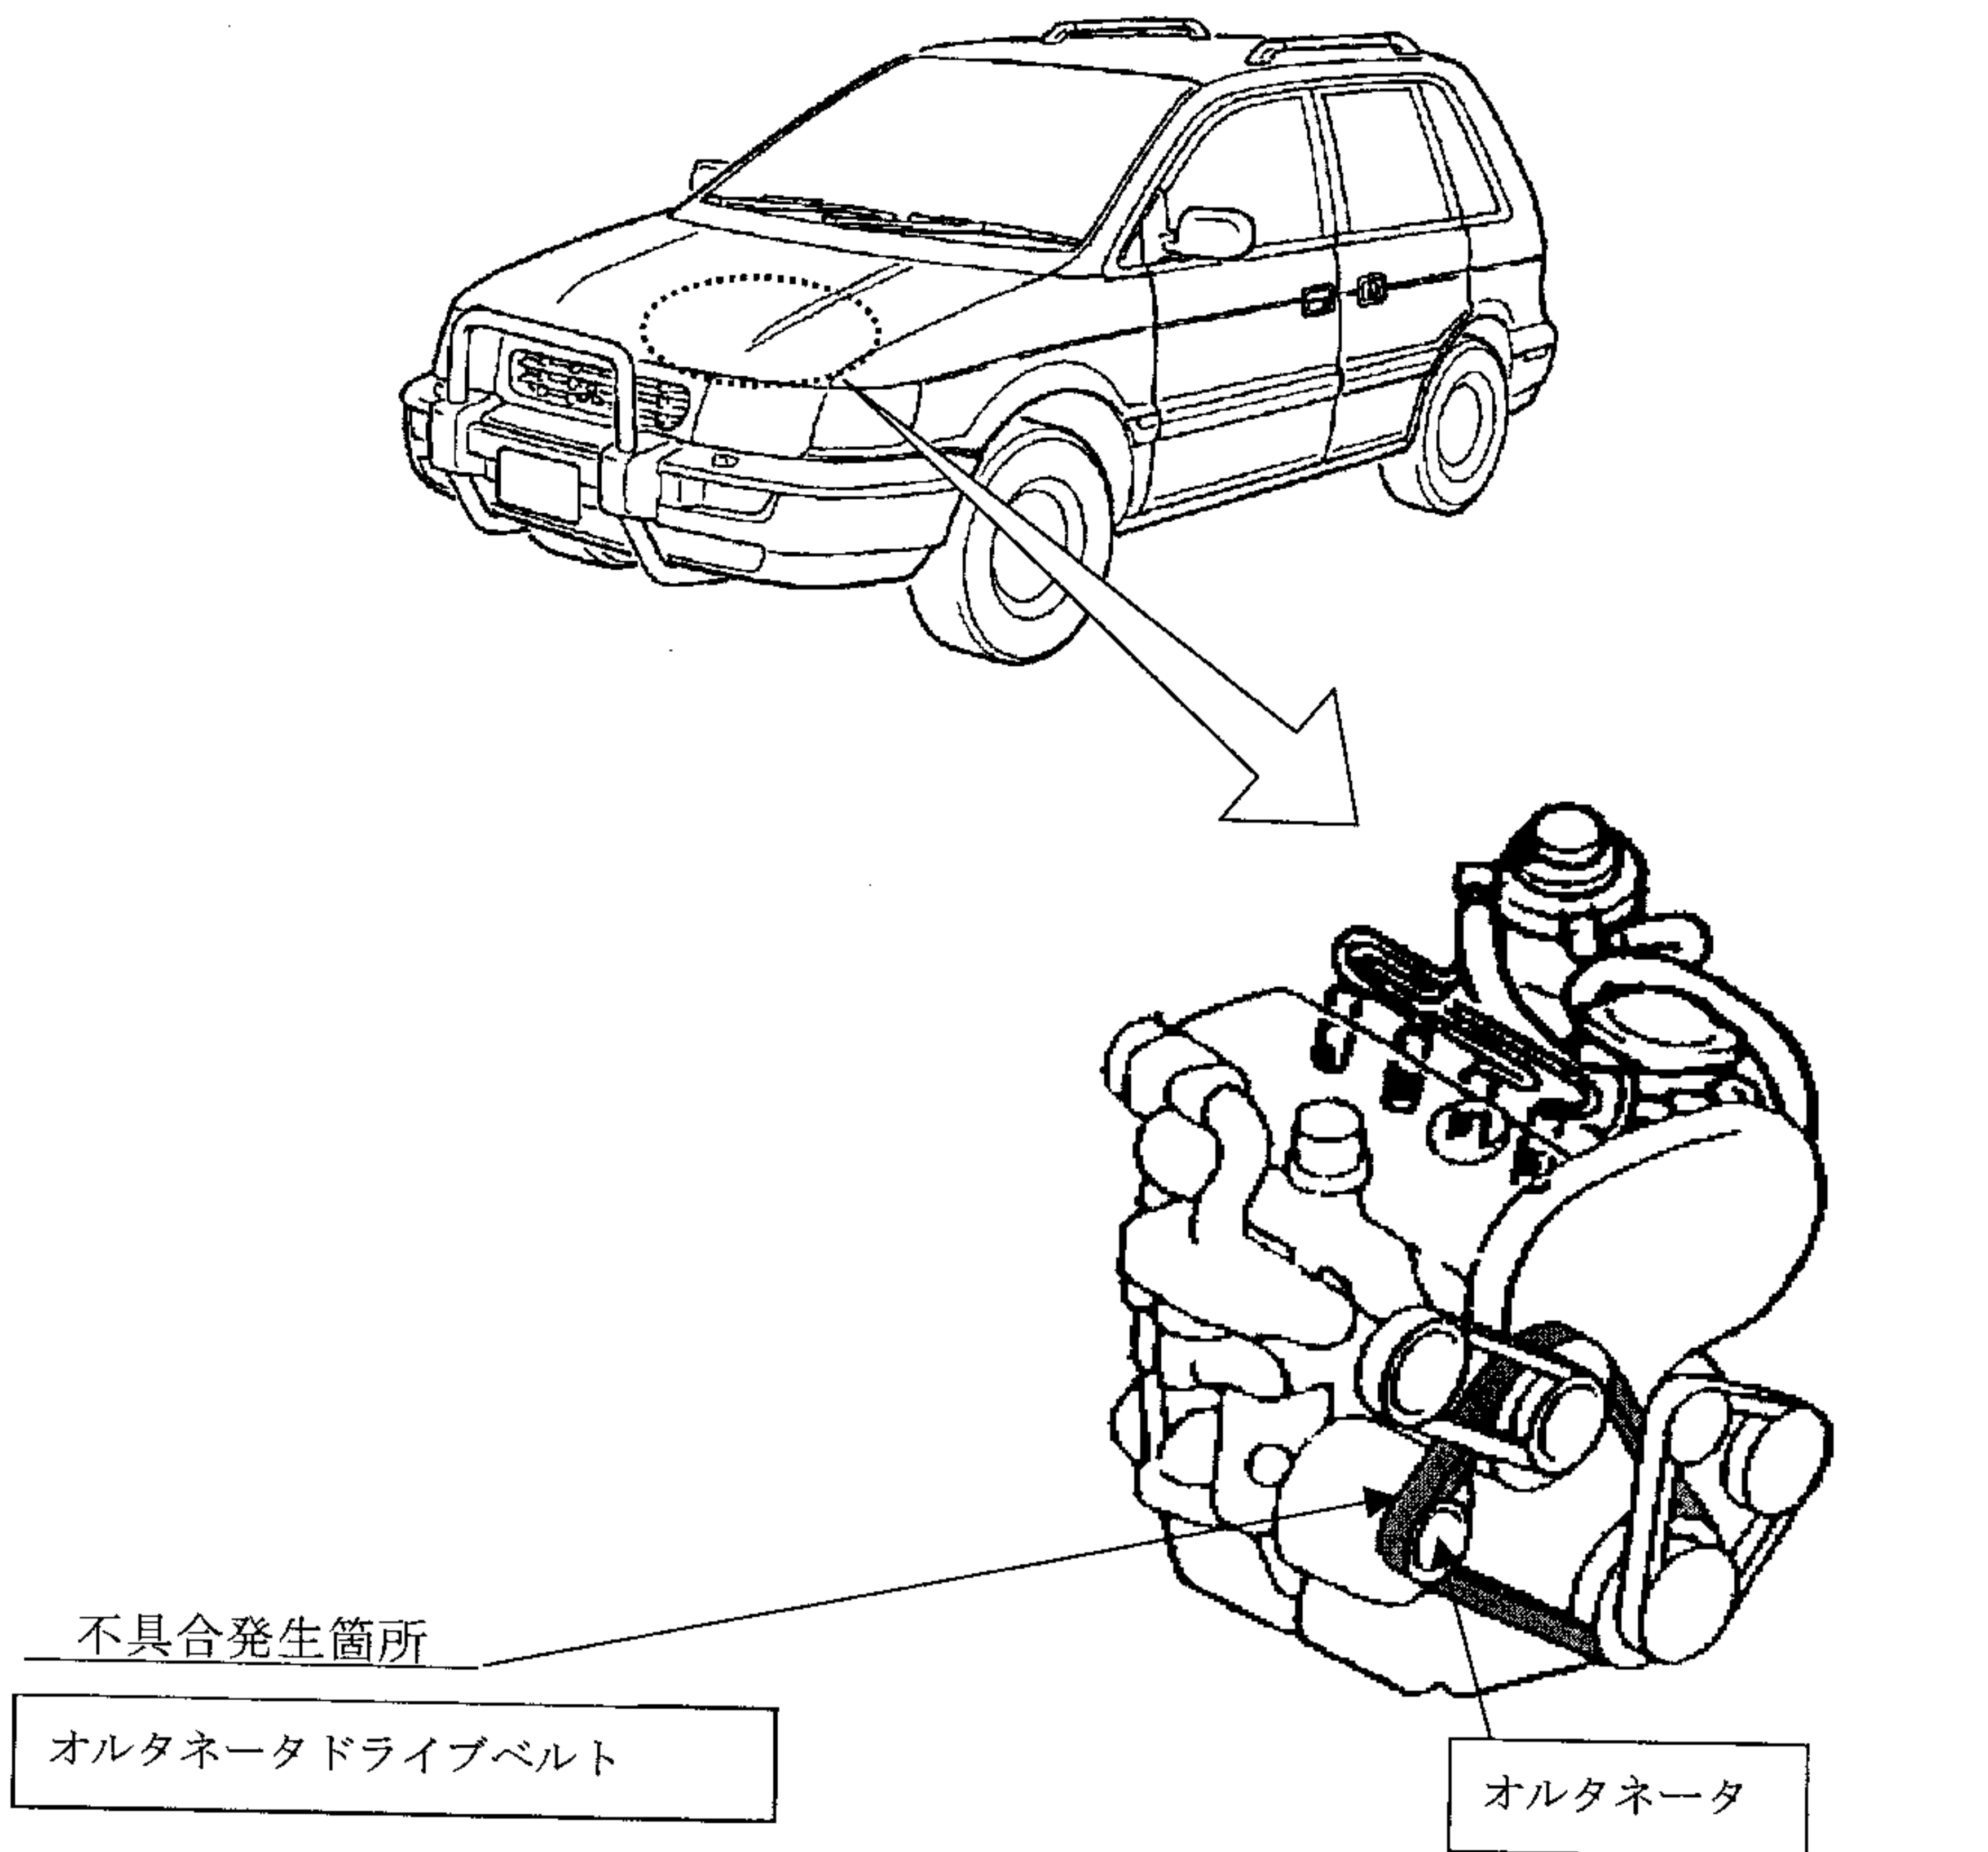
負圧ポンプを内蔵したオルタネータのプーリ形状が不適切なため、整備時、オルタネータドライブベルトを過張力で調整すると、エンジンの回転変動により当該ベルトが早期に摩耗する可能性がある。そのため、そのままの状態で使用を続けると、最悪の場合、ベルトが破損し、負圧ポンプが停止することによりブレーキ倍力機能が損なわれ、制動力が低下するおそれがある。なお、当該ベルトが規定値内の調整の場合は、当該ベルトは十分な耐久性がある。

全車両、オルタネータを点検し、未対策品が装着されているものはオルタネータを対策品にオルタネータドライブベルトを新品と交換する。

注：図中の  内は交換部品を示す

識別：右側フードヒンジの上側取付けボルト頭部に白色または黄色のペイントを塗布する。
