## 不具合箇所説明図

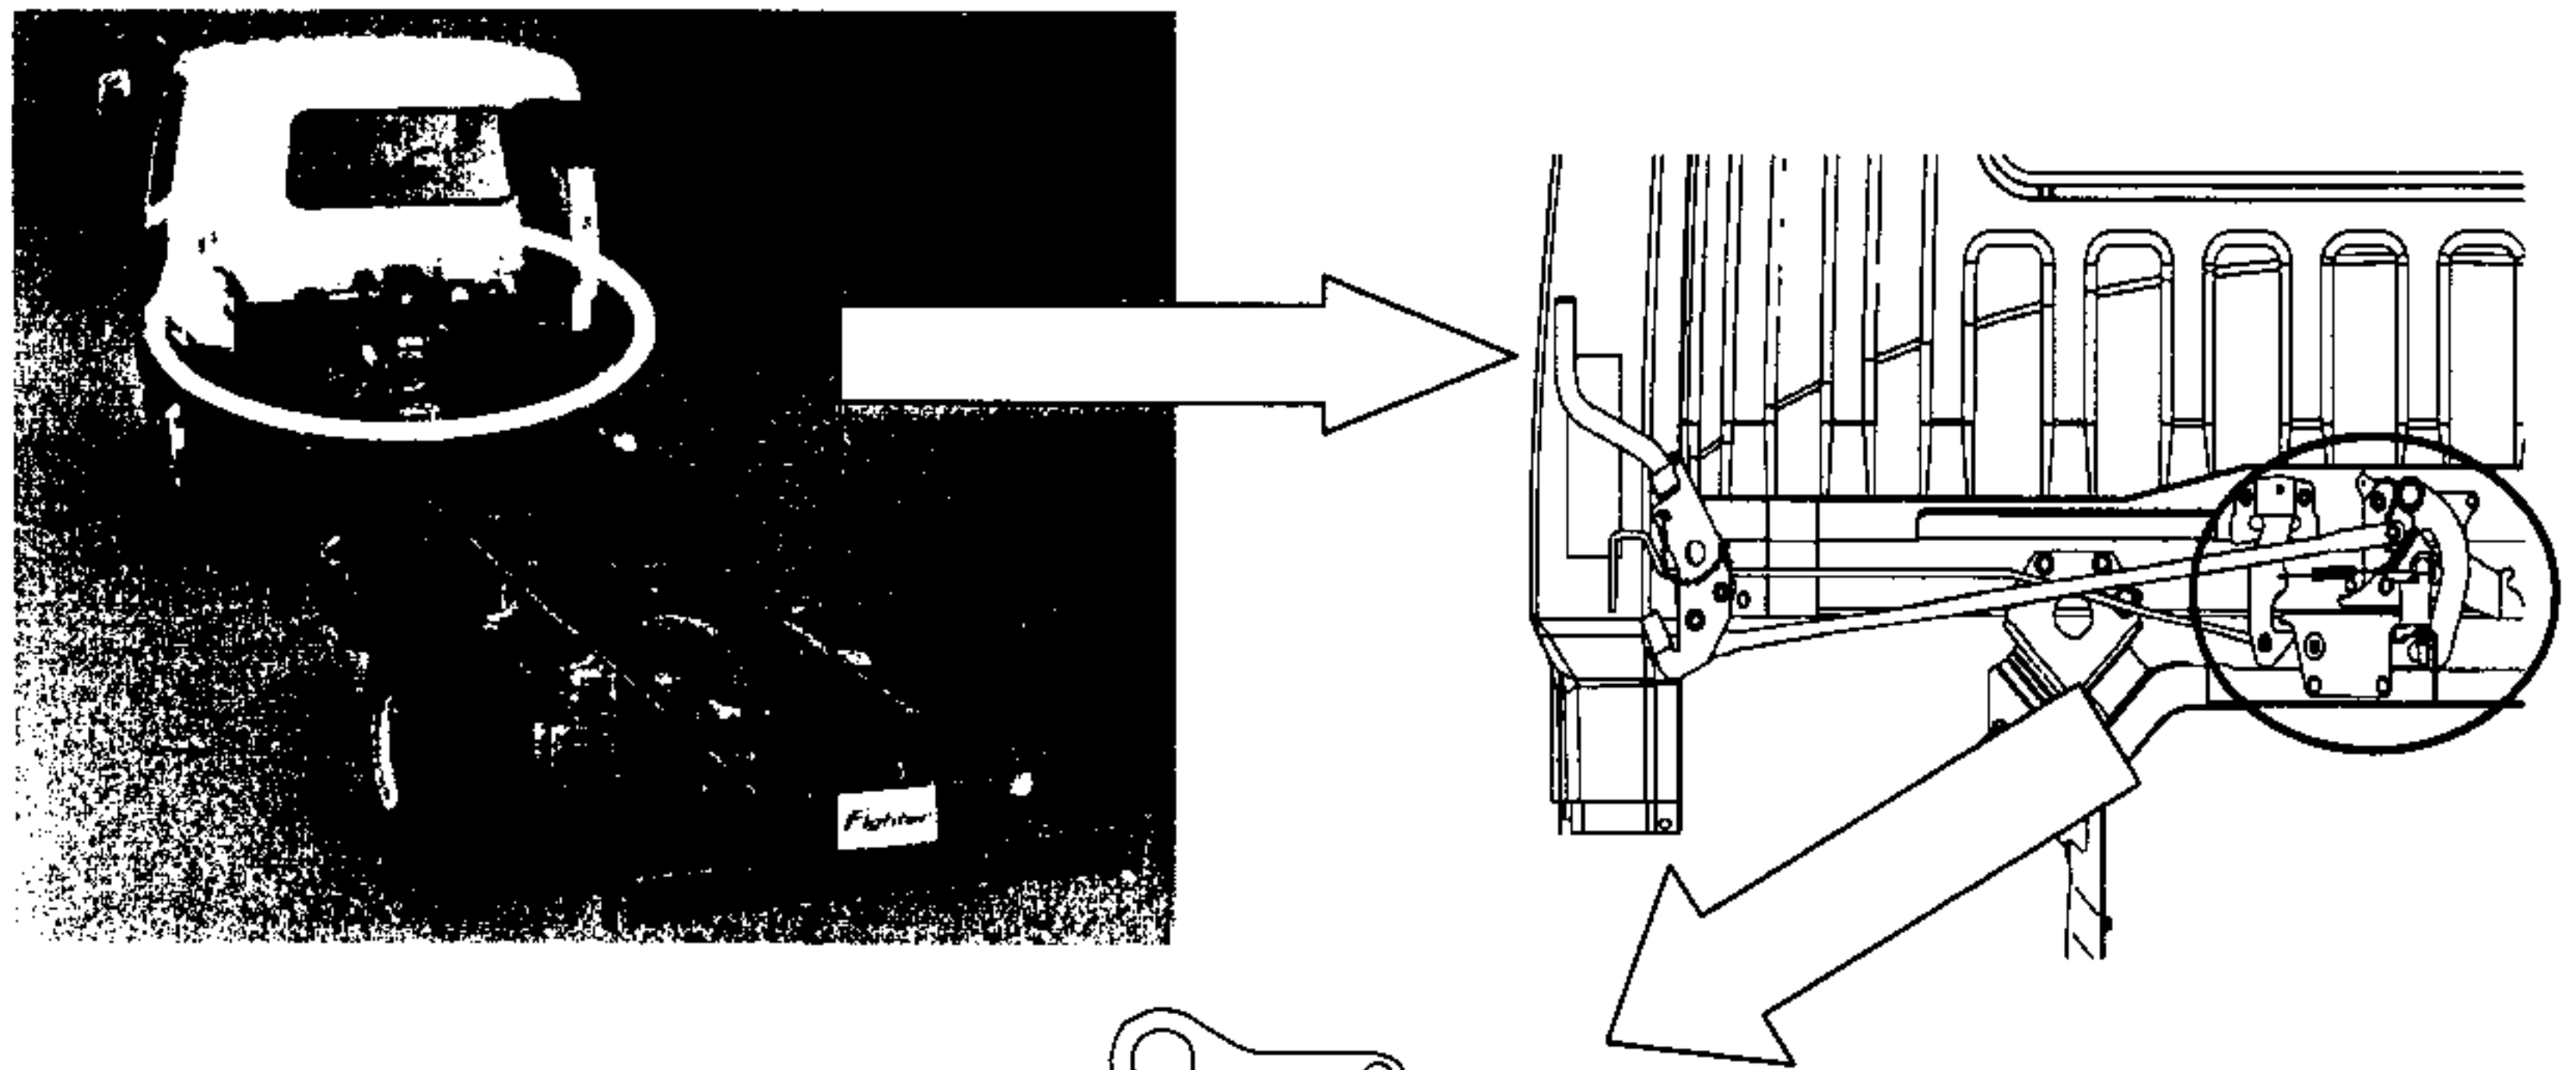
大型・中型トラックの手動式キャブチルトにおいて、キャブのロック状態を検知するゴム部品（リバウンドクッション）の材料が不適切なため、リバウンドクッションがフックヒンジ取付金具に固着し、ロックが外れてもキャブロック位置検知スイッチが作動せず警告灯が点灯しなくなる場合がある。

全車両、リバウンドクッションを対策品に交換するとともに、正しい操作方法とロック状態の確認方法のコーションラベルを車両に貼付し使用者の注意を喚起する。

注：   は交換部品を示す。
